# **INSTALLATION DE STOCKAGE DE DECHETS NON DANGEREUX DE GADJI**

## **COMMUNE DE PAÏTA - NOUVELLE CALEDONIE**

### **RAPPORT ANNUEL D'ACTIVITE 2018**

### **PARTIE REGLEMENTAIRE**

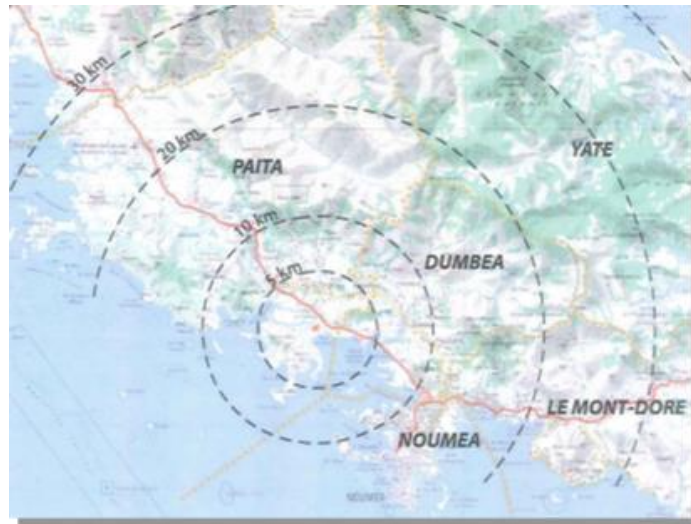
Figure 1 : Plan de situation

L'installation de stockage de déchets non dangereux (I.S.D.N.D.) se situe à Gadjji, sur le territoire de la commune de Païta, à environ trois kilomètres au sud du village, et à environ dix kilomètres au nord-ouest de Nouméa.

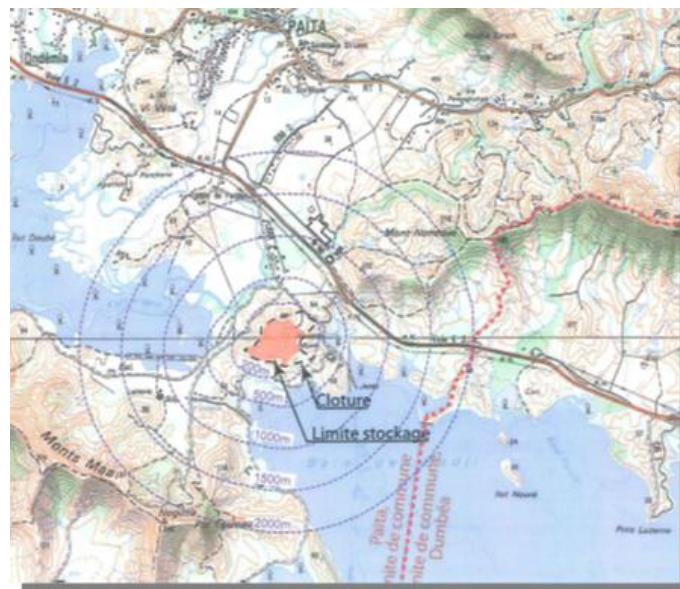
Figure 2 : Localisation

Le site est implanté sur 32,4 hectares dont 20 sont réservés pour l'exploitation.

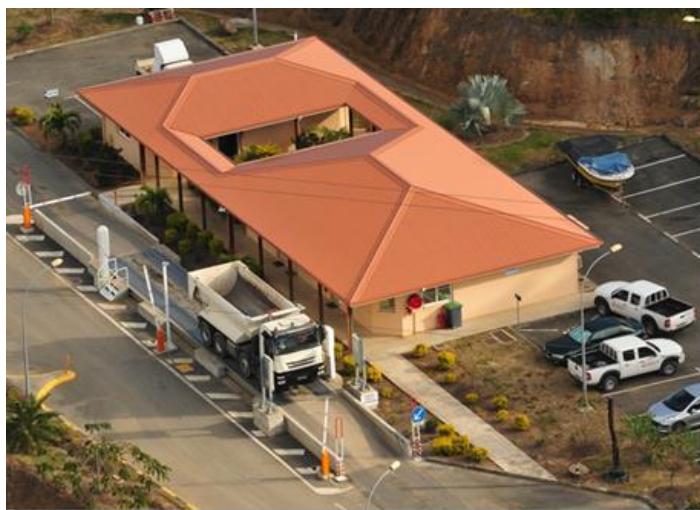
*Figure 4: Vue de la bascule*

L'accès à l'installation de stockage est unique. Les quantités réceptionnées sont mesurées par un pont-bascule et enregistrées par un système informatique de suivi.

Le contrôle de conformité du pont-bascule est réalisé par un organisme tiers indépendant (dernier contrôle 22 août 2018). Un portique de radiodétection situé au niveau du pont-bascule permet d'assurer un contrôle radiologique de tous les apports entrant sur le site. Le portique de radiodétection fait l'objet d'un programme de maintenance assuré tous les deux ans par le constructeur (dernier contrôle 31 juillet 2017).

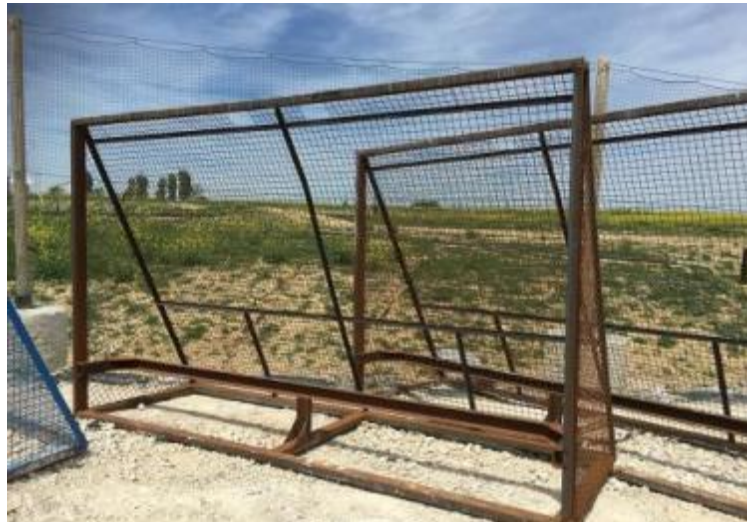
*Figure 5: Pose des cages anti-envol*

En vue de garantir la propreté du site des cages métalliques sont placées autour de l'alvéole en exploitation et aux abords du quai de déchargement.

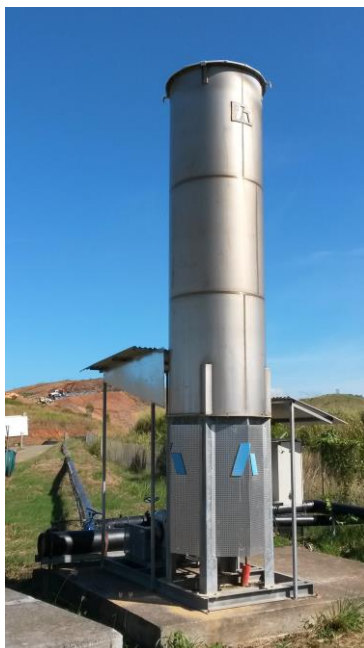
*Figure 9 : Vue de la torchère*

Ce réseau est maintenu en dépression et réglé grâce à des vannes montées sur chaque puits et les gaz ainsi pompés sont brûlés dans une torchère à combustion interne avec une température d'au moins 900°C

L'unité de pompage et de brûlage est positionnée dans la zone technique. Elle est équipée d'une armoire de contrôle permettant de mesurer en continu :

- le débit de pompage,
- la dépression de pompage,
- et la température de brûlage.

Cette armoire est équipée d'un dispositif de mise en sécurité qui permet d'arrêter l'installation en cas d'anomalie, de le mettre en sécurité (électrovannes de fermeture du réseau).

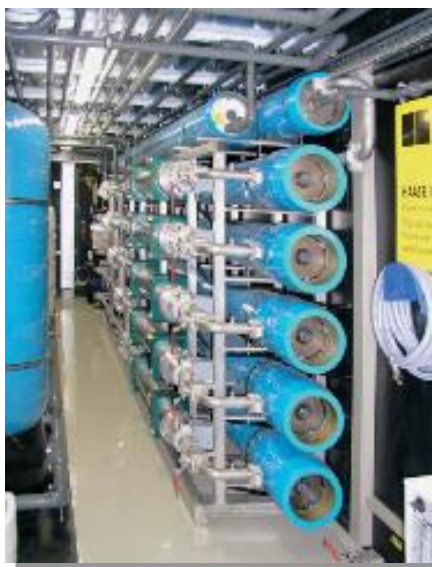
*Figure 10 : Vue osmose inverse*

Le traitement des lixiviats est réalisé par osmose inverse. L'unité est conditionnée dans un conteneur de 40 pieds, composée de trois compartiments :

- Le perméat respectant les normes de critères de rejets en vigueur ;
- Le concentrat, réinjecté dans le massif de déchet.

L'unité est dimensionnée pour traiter 120 m<sup>3</sup> par jour.

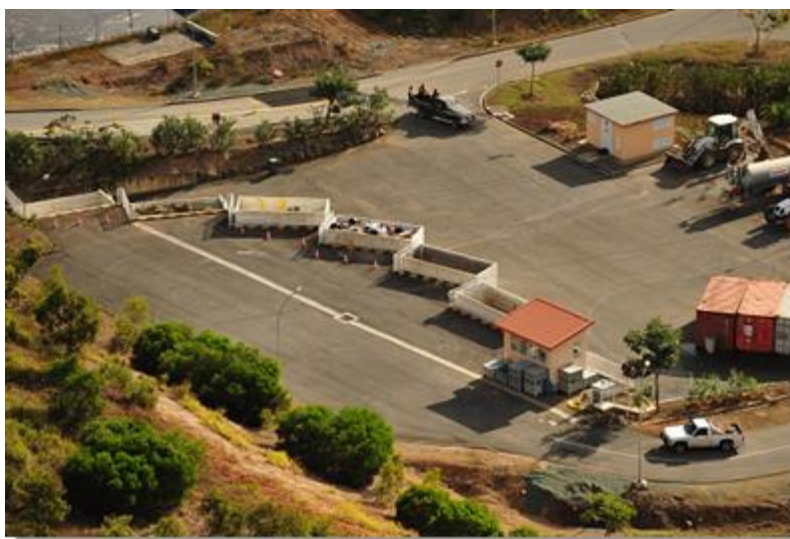
*Figure 11: Vue sur le QAV*

En 2014, mise en place de nouvelles filières ; pour les DEEE (Déchets d'Equipements Electriques et Electroniques) et les plastiques.

En 2015, mise en place de contenants spécifiques pour la récupération des plastiques et du verre.

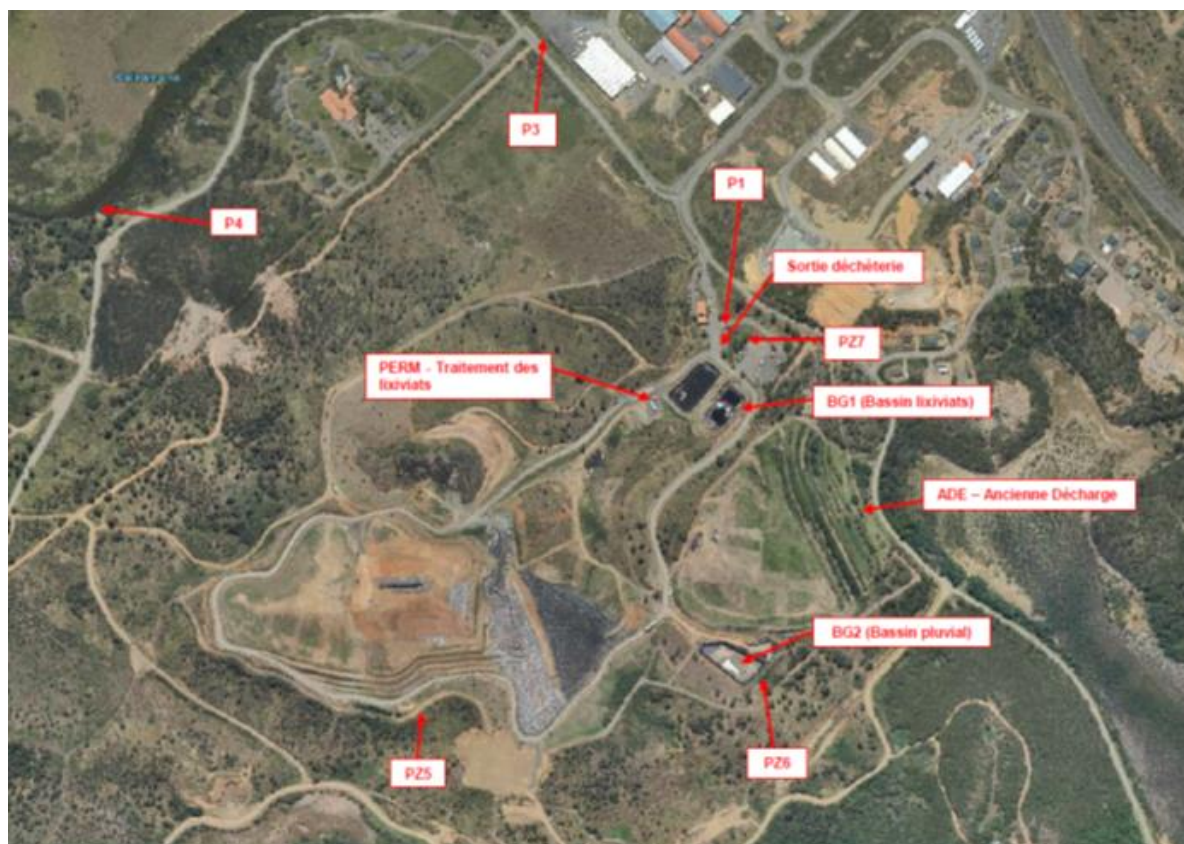
Figure 13: Plan de situation des différents points d'échantillonnage

- Lixiviats : Surveillance trimestrielle des lixiviats dans le « bassin bas » du site ;
- Eaux de ruissellement : Surveillance trimestrielle des eaux de ruissellement dans le bassin d'eaux pluviales ;
- Eaux souterraines : Analyse de la qualité des eaux sur 3 piézomètres ;
- Purge et prélèvements trimestriels d'eau souterraine dans les piézomètres PZ5 PZ6 PZ7 installés en août 2008 par la société LBTP ;
- Eaux de surface comprenant les eaux pluviales et les eaux de ruissellement ;
- Ces eaux de surface font l'objet d'une surveillance annuelle sur les paramètres physico chimique, bactériologiques cités à l'annexe III de l'arrêté. ;
- Perméat : Surveillance des perméats de l'unité de traitement du site.

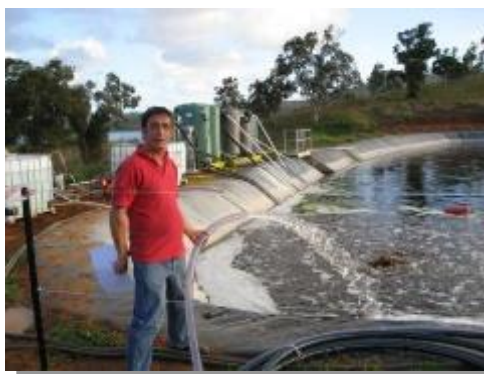
Figure 14 : Visuel sur les perméats

Les perméats sont renvoyés par pompage dans le bassin d'eau pluviale BG2, qui fait également l'objet d'un suivi avant rejet au milieu naturel.

Sur l'ensemble de la douzième campagne ont été traités 6 540 m<sup>3</sup> pour 5 210 m<sup>3</sup> de perméats rejetés au milieu naturel. Ces quantités ont été mesurées par des compteurs, la valeur des compteurs a été constatée par les deux parties en début et en fin de campagne (cf. PV de fin de traitement en Annexe A).

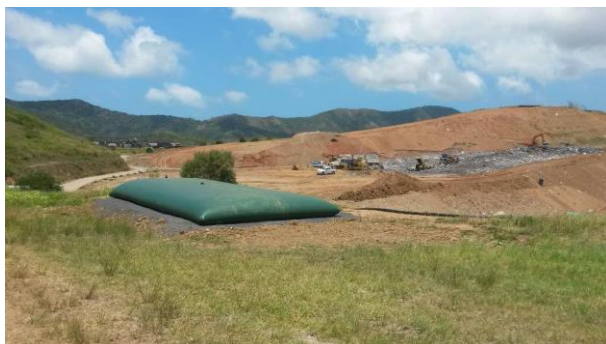
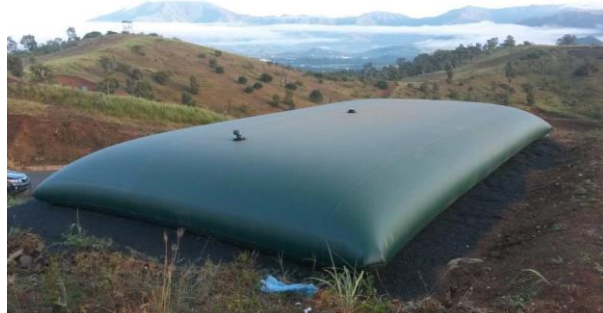
*Figure 15 : Réserves souples d'eau*

En 2016, deux réserves souples d'eau ont été ajoutées aux équipements déjà en place sur le site ;

- l'une sur l'ancien CET d'une capacité de 90 m<sup>3</sup>, (destinée à couvrir la zone Est)
- la seconde sur le dôme du casier B d'une capacité de 60 m<sup>3</sup>.

Le coût de ces réserves est de 1 077 000 XPF hors terrassement et mise en place réalisés par nos propres moyens.

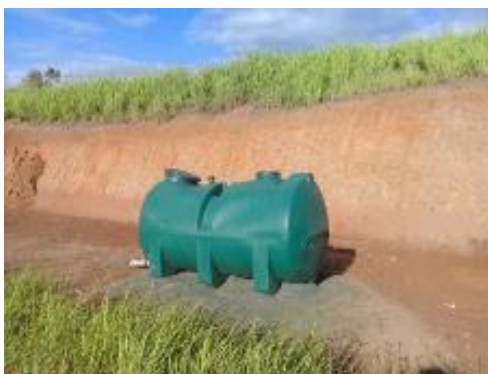
*Figure 16 : Citernes d'eau*

Deux cuves, déjà présentes sur site et non utilisées, de 3m<sup>3</sup> d'eau chacune ont également été installées ;

- l'une au niveau du portail d'exploitation Nord-Ouest (côté hôtel RIVLAND)
- et la seconde sur le dôme derrière les bureaux en limite de clôture (côté hôtel RIVLAND également)

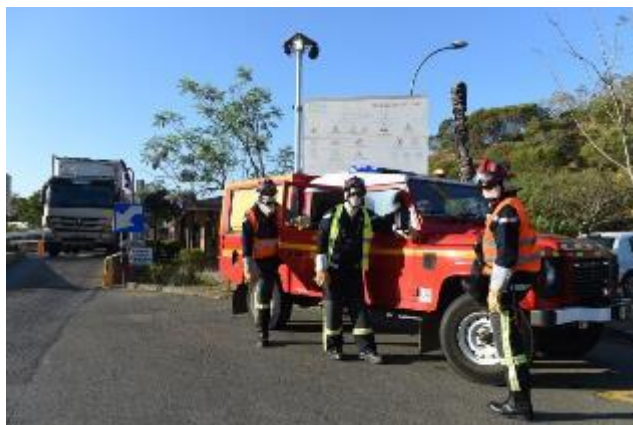
*Figure 17: Véhicule de Première Intervention (VPI)*

En 2017, le VPI a été fiabilisé par des équipements supplémentaires ; éclairage, marche pied, gyrophare mais également d'entretien ; révisions du véhicule et de ses équipements (notamment moto pompe émulseur)

En 2018, le VPI a fait l'objet de diverses maintenances liées à son entretien. Il a été utilisé uniquement pour les manœuvres et exercices liés à la sécurité incendie.

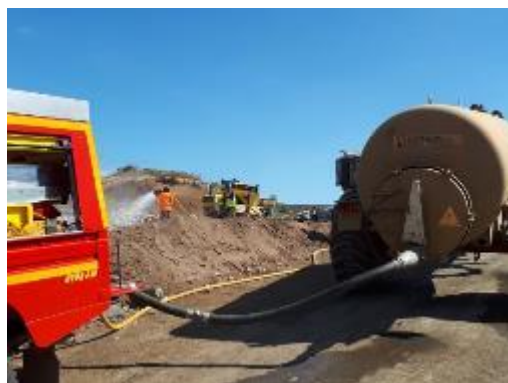
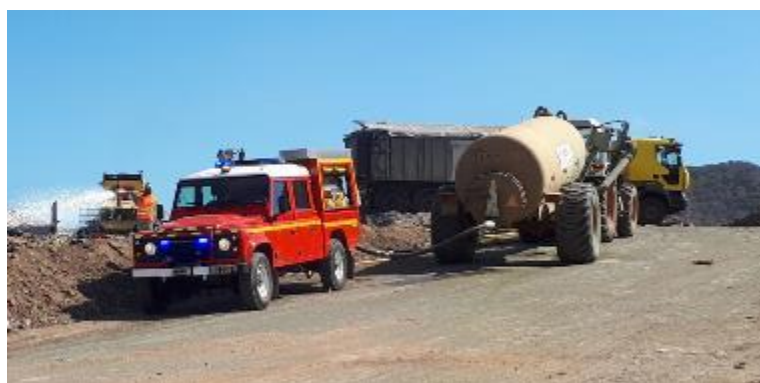
Ces équipements étaient déjà présents sur le site auparavant mais ils ont démontré tout leur intérêt durant l'année 2017. La cuve d'environ 20 000 litres a été équipée de raccord pompier afin de pouvoir alimenter le VPI. Ce dispositif a été mise en place lors des feu de brousses à l'extérieur du site et ce dans la bande des Servitudes d'Utilités Publiques de 200 m autour du site.

*Figure 18 : Véhicule de Première Intervention (VPI) alimenté par la tonne à eau et le tracteur*
