FORMULAIRE DE DECLARATION D'INCIDENT / ACCIDENT A L'INSPECTION DES INSTALLATIONS CLASSEES

En date du mardi 31/01/2016 autour de 11h, un incendie s'est déclaré sur le site de la société SVP MANA au lot 115 de la zone Industrielle de Normandie. Le départ de feu a été localisé sur le haut d'un tas de déchets verts accumulés depuis une semaine et se trouvant à l'entrée du site (Nord-Est de la parcelle). Une enquête est en cours pour déterminer s'il s'agit d'un acte de malveillance. Les pompiers et la DENV ont été prévenus immédiatement. Le personnel de la société SVP MANA a lutté contre le départ de feu avec les moyens de lutte incendie présents sur le site (lances déployées reliées au poteau incendie, pelle hydraulique pour contenir l'incendie à une zone de stockage, ...) et a isolé hydrauliquement son site par la fermeture de l'exutoire du fossé de récupération des eaux d'extinction. Les pompiers sont arrivés sur site à 23 minutes après le départ du feu. Les pompiers ont déployé leurs moyens de lutte contre le feu en priorité en limite de propriété du site (principalement côté Pacifique Jardin) et ont réquisitionné le seul poteau incendie de la zone. Aucune consigne pour limiter la

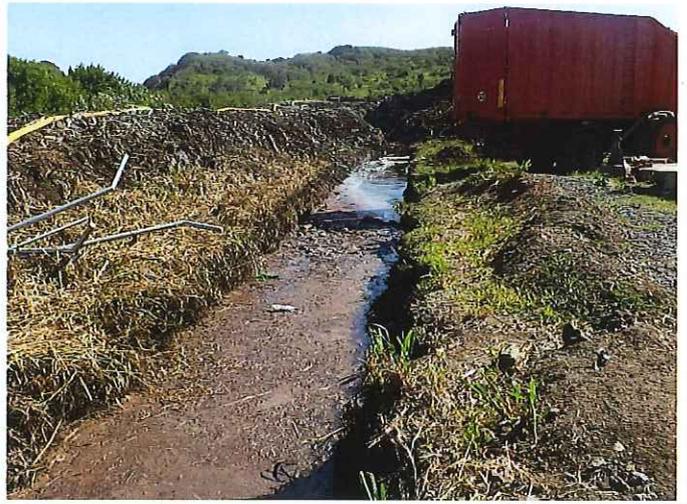
Photo n°1 : tas de bois

Les eaux d'extinction d'incendie ont été retenues le plus longtemps possible sur le site pour décantation puis ont débordés dans l'assainissement collectif des eaux pluviales du bassin versant. L'exutoire final du système d'assainissement collectif du bassin-versant est la mangrove située à environ 500m linéaire en aval du site de l'exploitant. Des prélèvements d'eau ont été réalisés par la DENV les 1, 2 et 4 février 2017. Des prélèvements d'eau ont été effectués le lundi 6 février par l'exploitant (sous-traité à CAPSE NC (cf. photos en annexe)). Les paramètres suivants sont analysés : pH, T°, MES, DCO, DBO5, COT, oxygène dissous, Azote total, Phosphore total, Hydrocarbures totaux, HAP.

Photo n°2 : caniveau de récupération des eaux d'extinction

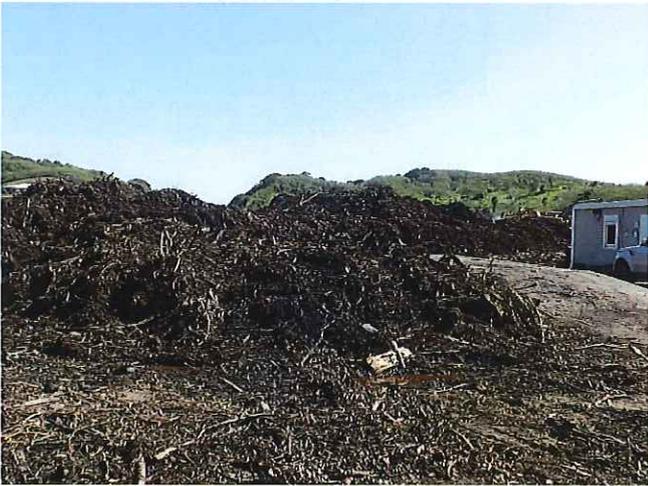
Photo n°3 : tas de déchets verts

Evacuation des tas de déchets verts pour une mise en conformité du site. A raison d'une quantité évacuée de 600-900 tonnes/semaine et d'un tas restant de 4000 tonnes, le délai d'évacuation est estimé à fin mars 17. A noter que l'incendie et les intempéries ont décalé l'échéance initiale (28 février) de 2 semaines.

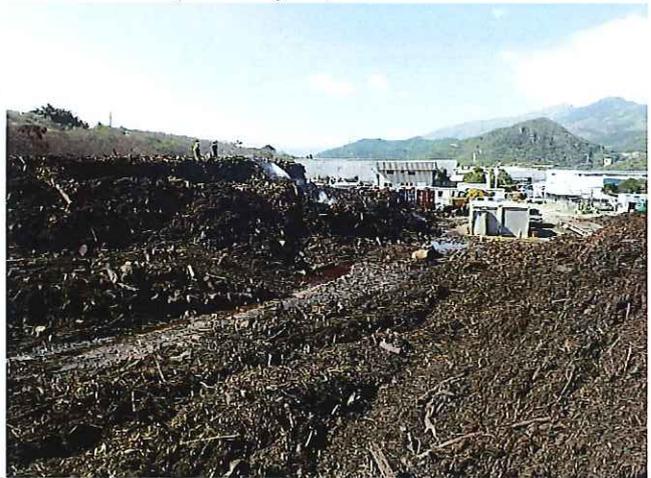
Photo n°4 : tas de déchets bois (arrière plan) et ats de déchets verts (premier plan)

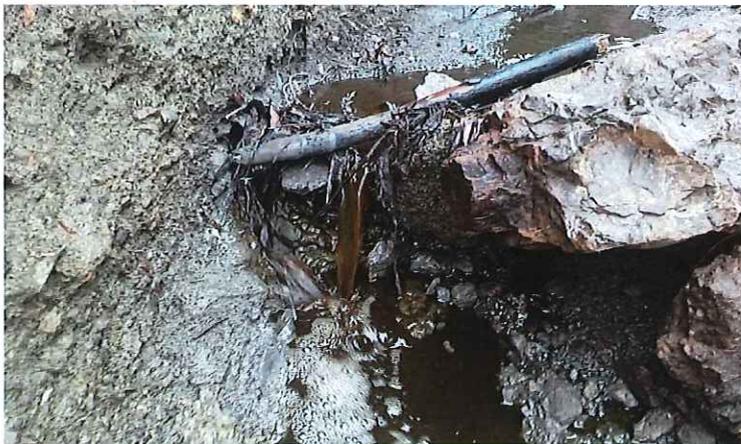
L'exutoire des eaux d'extinction a été fermé du mardi au jeudi après-midi après être arrivé à saturation. Des prélèvements d'eau ont été réalisés par la DENV le 01/02/2017, le 02/02/2017 et le 04/02/2017. Des prélèvements d'eau ont été réalisés au niveau de l'exutoire de ces eaux d'extinction le lundi 06/02/2017 par l'exploitant. Les paramètres suivants sont analysés pour les prélèvements réalisés par l'exploitant : pH, T°, MES, DCO, DBO5, COT, oxygène dissous, Azote total, Phosphore total, Hydrocarbures totaux, HAP.

Photo n°1 : eau d'extinction prélevée par CAPSE NC

Un arrêté de suspension de l'activité a été publié. Dans le cadre de cet arrêté un suivi du milieu récepteur (mangrove sous influence de l'exutoire des eaux usées) doit être mis en place par l'exploitant sur deux campagnes (1 mois et 6 mois à compter du 8 février 2017). Ce suivi consiste à analyser l'état de la mangrove, son évolution, l'impact potentiel des eaux d'extinction et les mesures éventuelles de réparation ou de compensation à mettre en place.
