**DIRECTION DE
L'ENVIRONNEMENT**

**COMPTE RENDU DE VISITE
INSPECTION D'INSTALLATIONS CLASSEES**

Installation	Installation de stockage des déchets de Gadji
Exploitant	Calédonienne des Services Publics
Commune	Païta
Quartier	Gadji
Date de la précédente inspection	20/04/2016
Date de l'inspection	29/04/2016
Nom(s) des inspecteur(s)	
Accompagnants

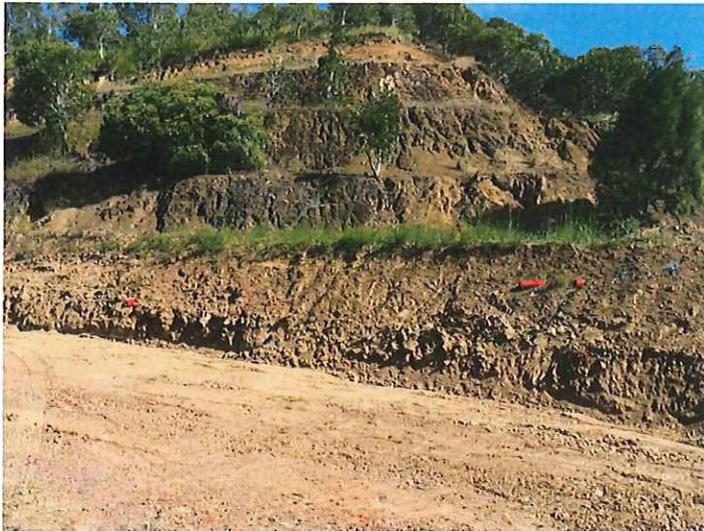
Au moment de la visite, la rampe anti-odeur n'est pas remise en fonctionnement. L'exploitant indique qu'une entreprise a été sollicitée afin de réaliser les travaux de réparation nécessaire à sa remise en route. Il indique que le câble d'alimentation électrique a été sectionné lors des travaux d'aménagement effectués sur une tranchée de la route interne du site où passe ce câble.

Photo 1 : Gaine rouge de l'alimentation électrique

L'inspection des installations classées a demandé à l'exploitant de veiller à la remise en route de la rampe le lundi 2 mai 2016 au plus tard. Un justificatif de la réalisation des travaux ainsi que de la remise en fonctionnement de la rampe anti-odeurs devront être remis à l'inspection des installations classées.

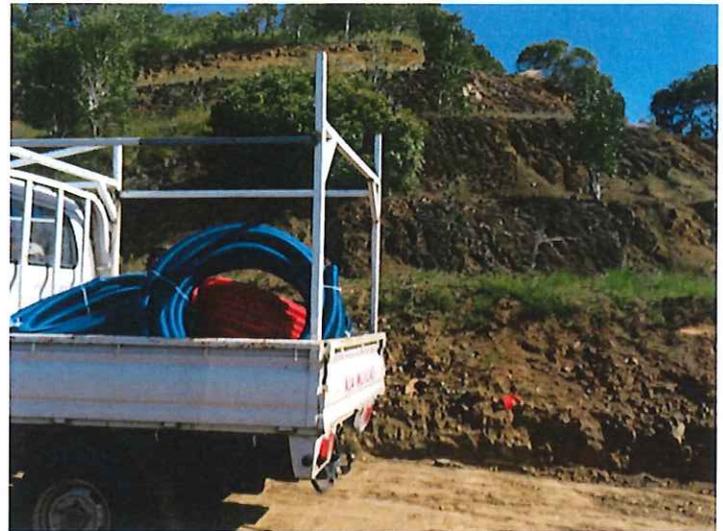
Lors du constat sur site, une entreprise est en effet en action de travaux sur la zone concernée.

Photo 2 : Camion de l'entreprise sollicitée pour réparation de la portion

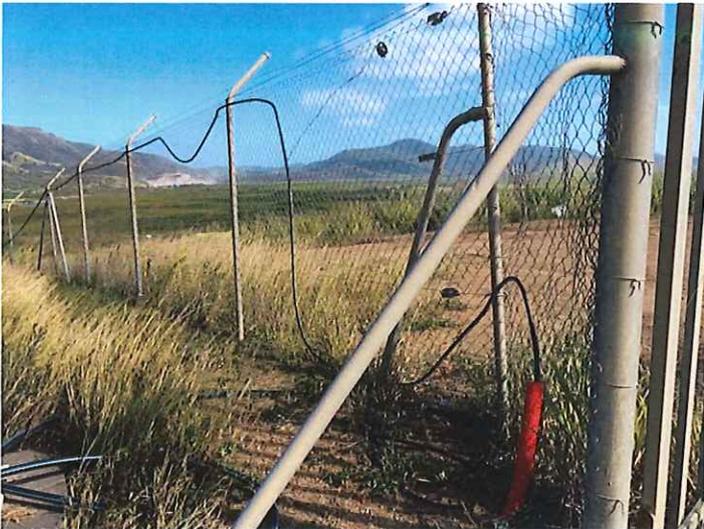
Photo 3 : Portion de rampe anti-odeur

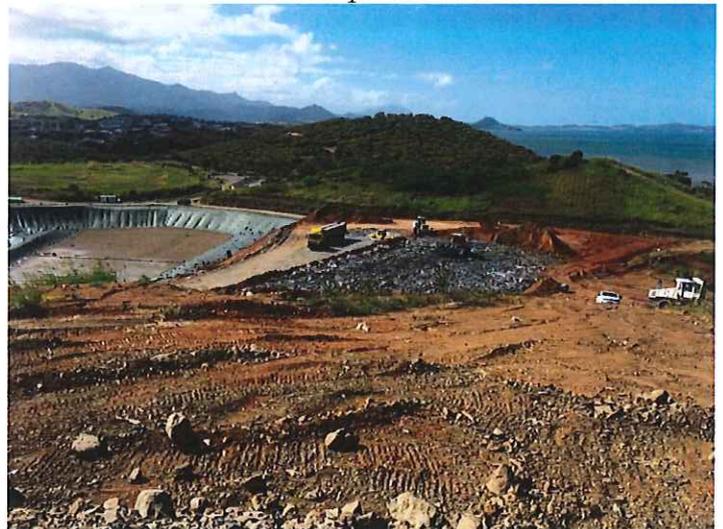
L'exploitant indique également que d'autres actions ont été mises en œuvre afin de réduire les nuisances olfactives sur la zone d'exploitation. En effet, la surface d'exploitation est réduite à 2000m² maximum, le puis identifié lors du précédent constat comme potentiellement générateur d'odeurs a été rendu plus hermétique, les talus effondrés ont été partiellement repris sur le flanc du casier B et les eaux de ruissèlement canalisées.

Photo 4 : Surface d'exploitation réduite
