Objet : Transmission de la fiche « incident » D-02-2013 concernant un incendie constaté sur le site de Ducos, coté Koutio Koueta.

Rapport d'incident N° D-02-2013

En date du 31/03/2013

Départ de feu de brousse sur le talus du CET de Ducos faisant face à la baie de KOUTIO - KOUETA.

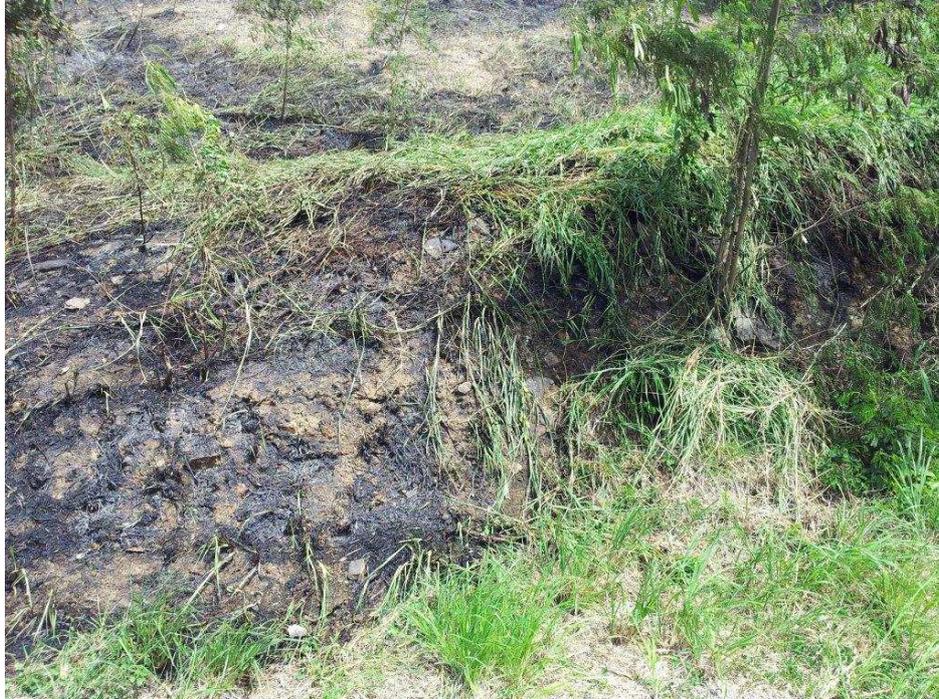
Photo 1: Pied de talus, zone du départ de feu

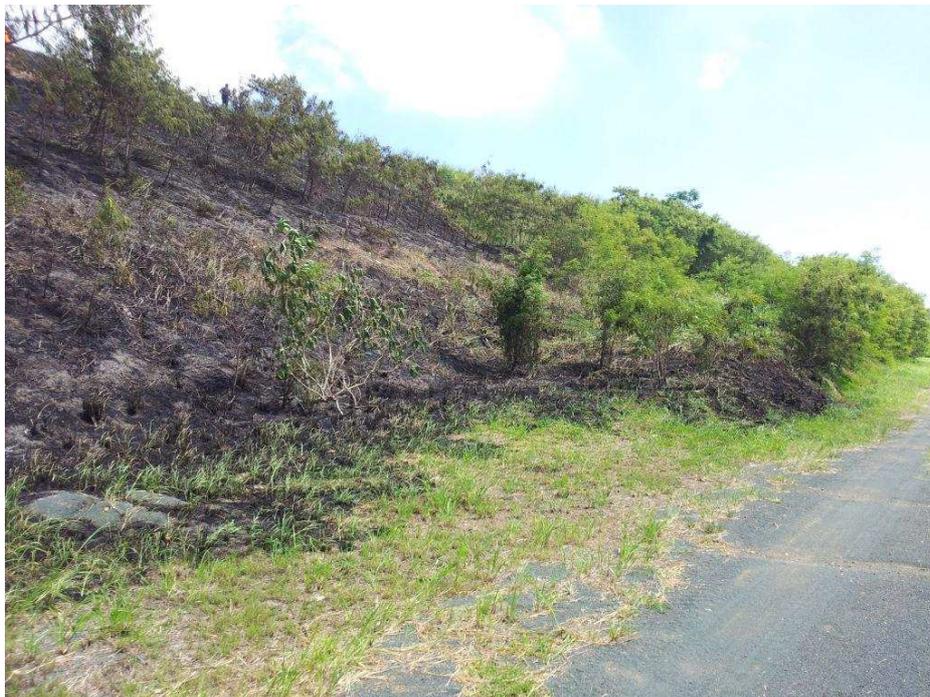
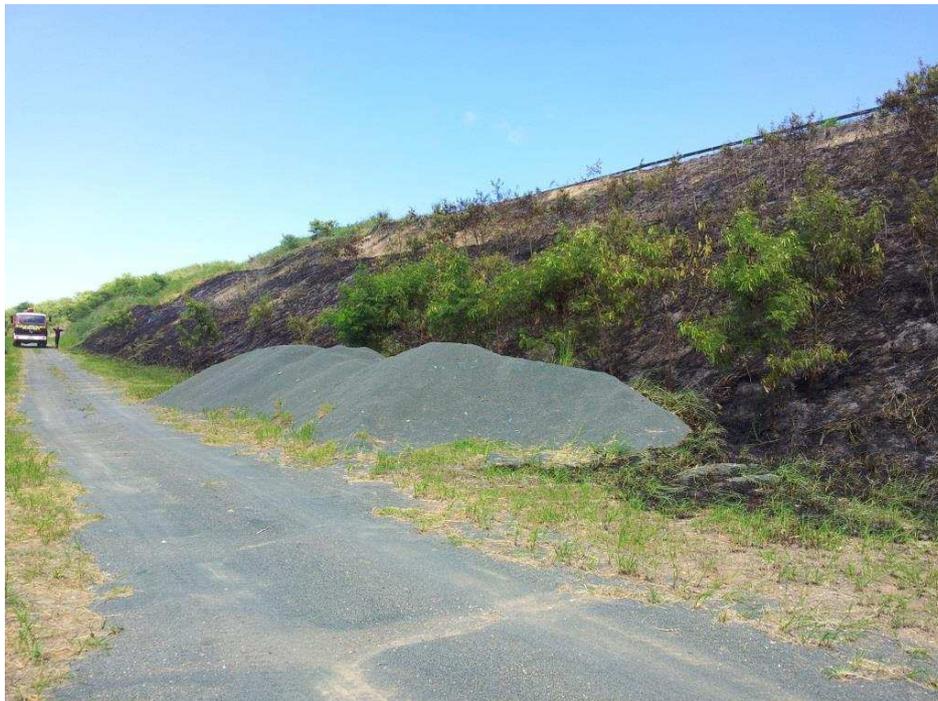
Environ 2000 mètres carrés de végétation ont été concernés par cet incendie. Il s'agit d'un feu de brousse probablement d'origine criminelle.

Photo 2 et 3 : vue d'ensemble de la zone touchée par l'incendie + positionnement camion N°2

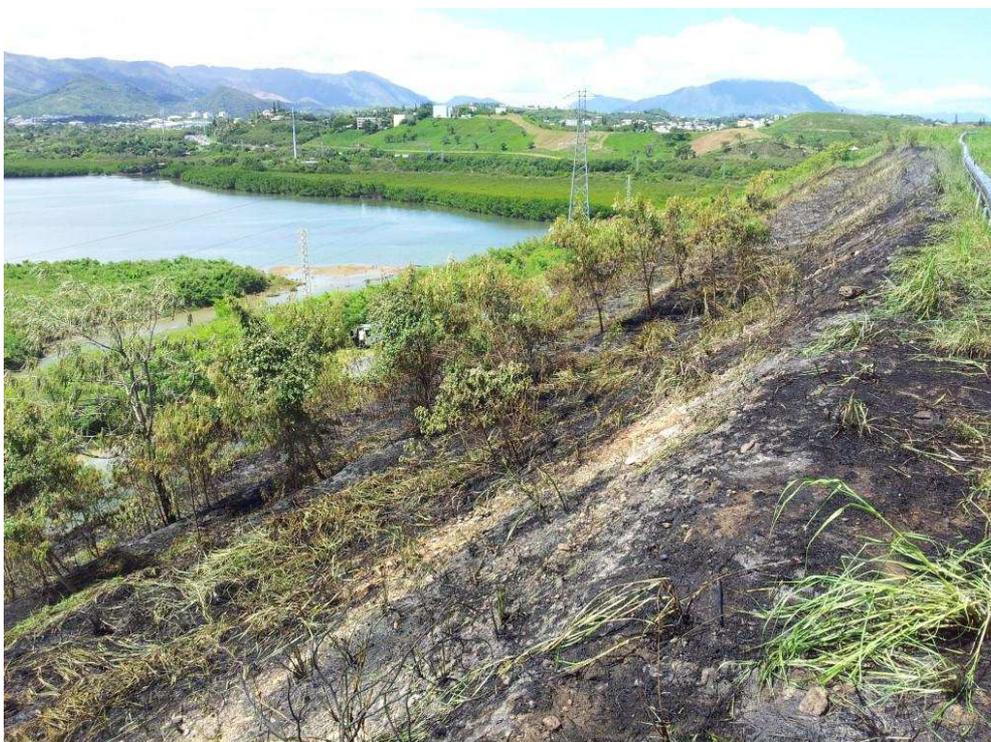
Les flammes se sont propagées rapidement du fait de la présence de vent. L'intervention des pompiers s'est faite dans un premier temps depuis le dessus de la plateforme afin de maintenir le réseau biogaz en sécurité. Seul un flexible de raccordement entre une vanne et le réseau de collecte principal des biogaz a été endommagé.

Photo 4 : vue du talus depuis la plateforme haute – réseau de biogaz protégé
