Objet : Transmission de la fiche « incident » G-01-2014 concernant un déclenchement du portique de détection de la radioactivité de l'ISD de Gadji.

Rapport d'incident N° G-01-2014
En date du 04/04/2013

Déclenchement du portique de détection de radioactivité à l'ISD de Gadji au passage d'une semi-remorque en provenance du CTTV de Ducos.

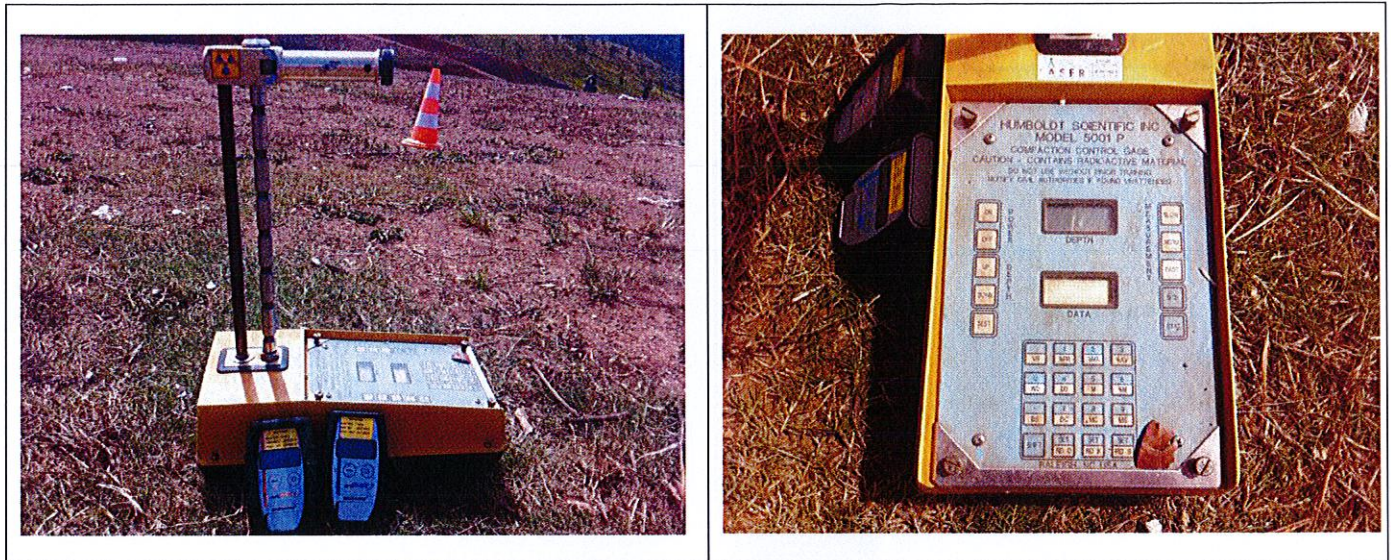
Photo 1 : jauge portative

- Le contenu de la benne a alors fait l'objet d'une caractérisation en vue de la recherche de la source radioactive en présence du SIGN.
- Après isolement à l'aide du contaminamètre et sous contrôle du radiamètre, la source a été identifiée dans des déchets végétaux. Il s'agit d'une jauge portative de marque HUMBOLDT modèle 5001 P (voir photo 1). Au contact de l'objet, le radiamètre affichait un pic à 52 $\mu\text{Sv/h}$ et le contaminamètre des valeurs comprises aux alentours de 450 CPS.

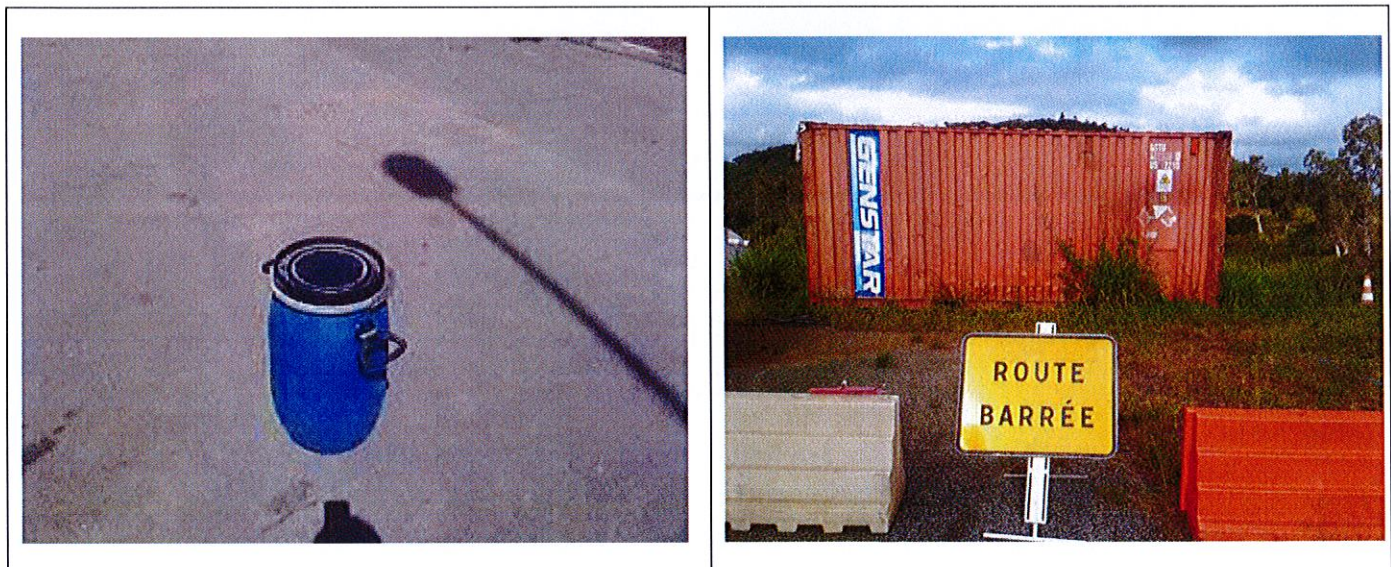
Photo 1 : fut hermétique et container maritime pour isolement de la source radioactive

- La source a été isolée dans un fut hermétique puis enfermée dans un container maritime sous cadenas dans la zone d'isolement radioactivité située à proximité du bassin d'eau pluviale (voir photo 2).

- Les valeurs mesurées à une distance d'environ 5 m du container sont inférieures à 0,1 $\mu\text{Sv/h}$ avec le radiamètre.

Le confinement de la source dans un fut hermétique placé dans un container maritime isolé dans la zone d'isolement radioactivité du site avec des valeurs inférieures à 0,1 $\mu\text{Sv/h}$ à 5 mètres permettent de dire que la situation est sous contrôle.

Conformément à la procédure ont été prévenus la DENV et le SIGN.
Une procédure d'évacuation et de traitement devra être déterminée en liaison avec les différents services concernés.
Un contrôle de la zone d'isolement sera effectué régulièrement dans l'attente de l'évacuation de l'élément
