**Rapport d'incident** N° G-05-2018  
En date du 19/08/2018

Départ de feu sur la zone en exploitation (ancien casier amiante réhabilité)

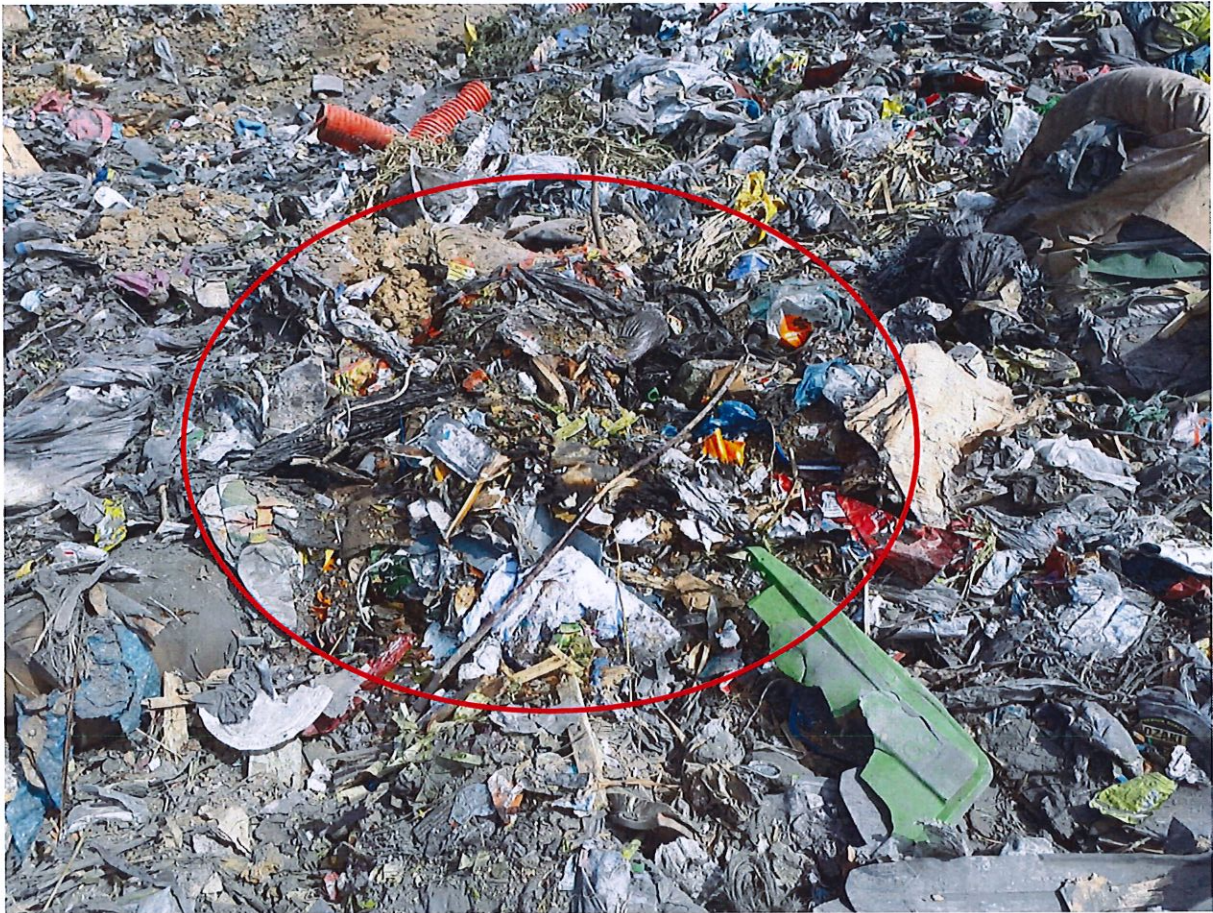
Nous avons constaté des papiers, cartons et bois se consumant doucement (voir photo), aucun déchet ayant pu entraîner le départ de feu n'a pu être identifié. Les derniers apports de déchets datent de la veille (soit le samedi 18/08).

Déchets combustibles qui se consomment

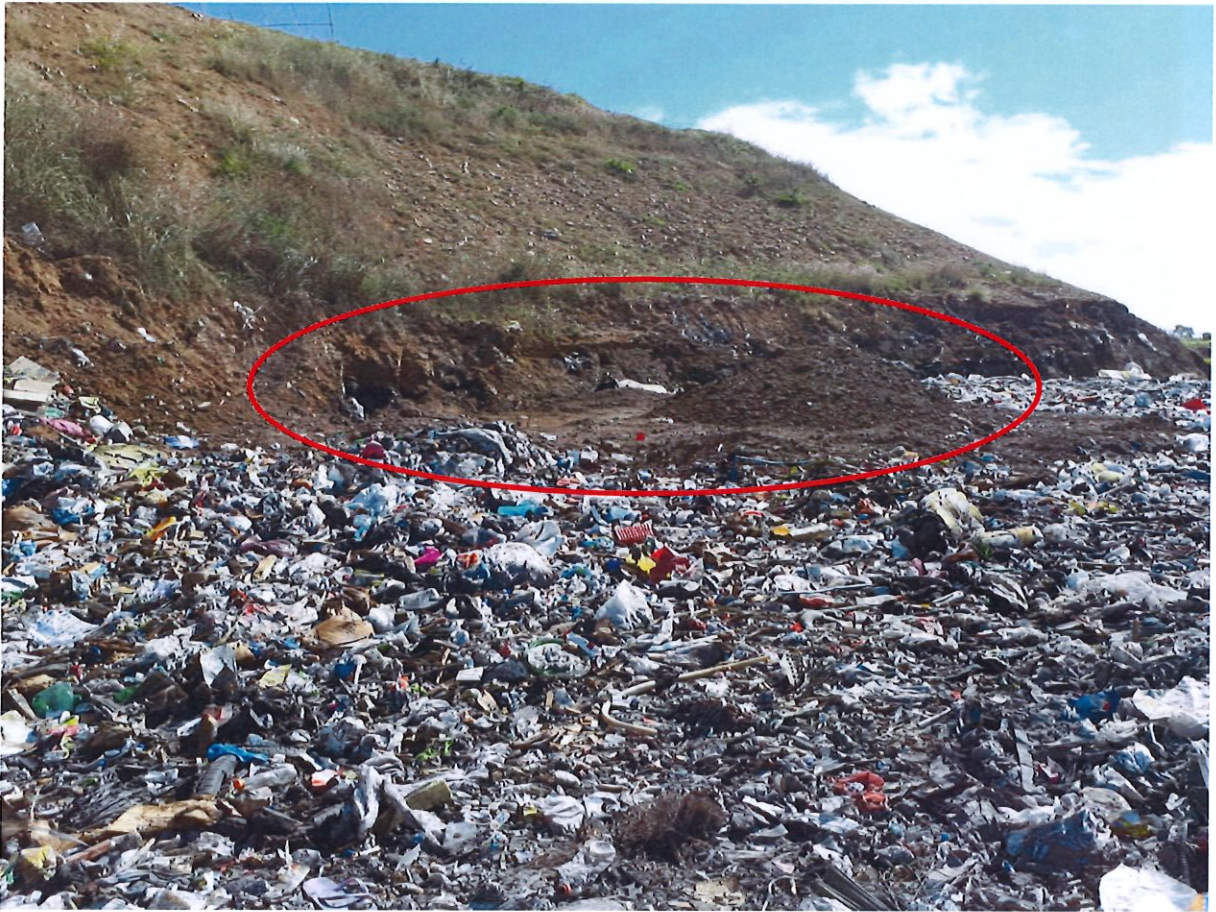
Zone recouverte de terre + 1 tas en stock

- Une fois les fumerolles stoppées ; 2 tombereaux de terre seront mis en place pour étouffer totalement la source + 1 tas de terre en stock (voir photo)

- Surveillance de la zone par la société de gardiennage.
- La zone est recouverte de terre et ne sera pas travaillée les jours suivants.
