Objet : visite d'inspection de l'installation de stockage de déchets (ISD) de Gadji en date du 14 août 2013

**COMPTE RENDU D'INSPECTION
D'INSTALLATIONS CLASSEES**

Etablissements	Installation de stockage de déchets (ISD)
Exploitants	CSP
Commune	Païta
Lieu dit	Gadji
Arrêté d'autorisation	arrêté 915-2005/PS du 22 juillet 2005
Date de la précédente visite	24 mai 2012
Date de la visite	14 août 2013
Nom des agents visiteurs	
Accompagnés de

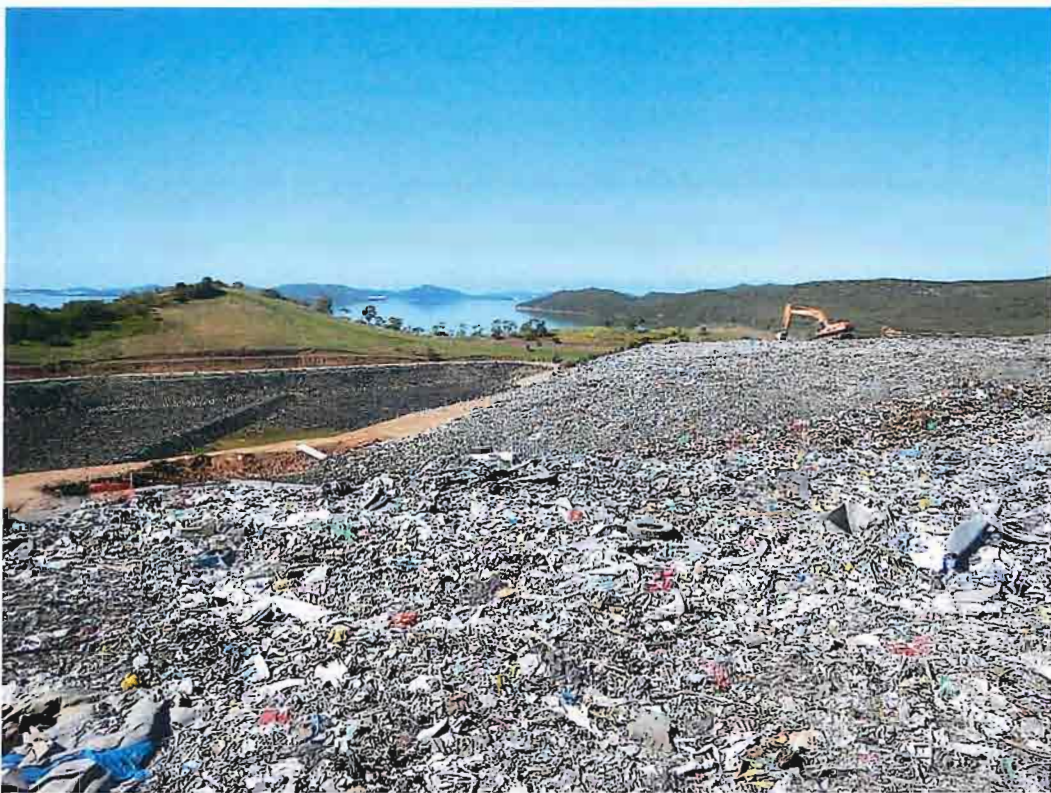
Il a été constaté lors de la visite qu'une pelle était présente sur le massif de déchets en cours, en train de finaliser le modelage du front actuel de déchets, pour le recouvrir (digue intermédiaire de déchets, recouverte d'inertes). La CSP a indiqué que ces travaux seraient finalisés fin de semaine prochaine.

L'odeur de décomposition des déchets n'a été ressentie que sur le quai de déchargement devant le casier en exploitation.

La rampe anti-odeurs fonctionnait en continu, elle a été rallongée pour être à proximité du casier en exploitation.

Le modelage en cours effectué par la pelle, couplée à des vents faibles et une température en hausse peuvent expliquer la formation d'odeurs en provenance de l'ISD qu'ont pu ressentir les riverains.

Le recouvrement par des inertes du front actuel de déchets confinerà une partie des déchets en décomposition qui génèrent ces odeurs.

Une nouvelle visite sera organisée dans les 10 jours pour constater la fin des travaux de modelage du front de déchets
