Objet : visite d'inspection en date du 30 juillet 2013 – Couvoir de Koé - Dumbéa
Pièce jointe : compte-rendu de visite d'inspection du 30 juillet 2013

**COMPTE RENDU D'INSPECTION
D'INSTALLATIONS CLASSEES**

Etablissement	Couvoir de Koé
Exploitant	SARL Ferme de Koé
Commune	Dumbéa
Quartier	Koé
Arrêté d'autorisation	n° 21- 2004/ PS du 8 janvier 2004
Date de la précédente visite	30 novembre 2011
Date de la visite	30 juillet 2013
Nom des agents visiteurs	
Accompagné de

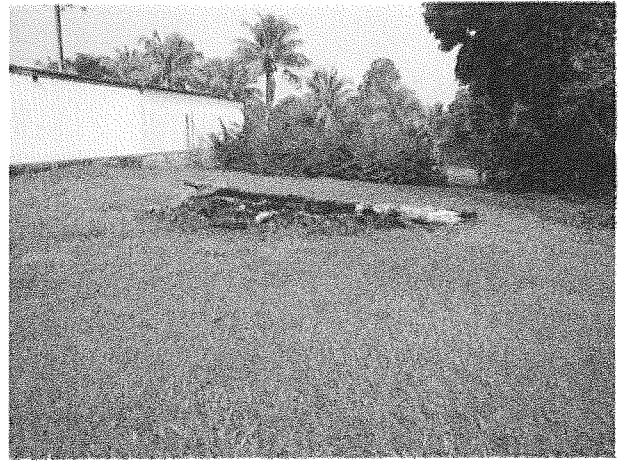
Durant la visite, l'inspection a pu constater le brulage de déchets encore fumant. L'exploitant déclare que les déchets en cours de brulage sont des déchets cartonnés (carton d'emballage et alvéoles de carton d'œufs) (*figure 1*). Un tas de déchets brûlés non fumant est également constaté devant l'abattoir, l'exploitant déclare que ces déchets sont de type déchets verts (*figure 2*). Conformément à l'article 8.3 de l'arrêté d'autorisation de l'installation, « toute incinération ou brulage à l'air libre de déchets de quelque nature qu'ils soient sont interdits ».

Figure 2 - Brulage de déchets verts

- Rétablir immédiatement un registre de session du fumier ;
- Arrêt immédiat de toute activité de brûlage de tous types déchets et nettoyage des zones de brûlage ;

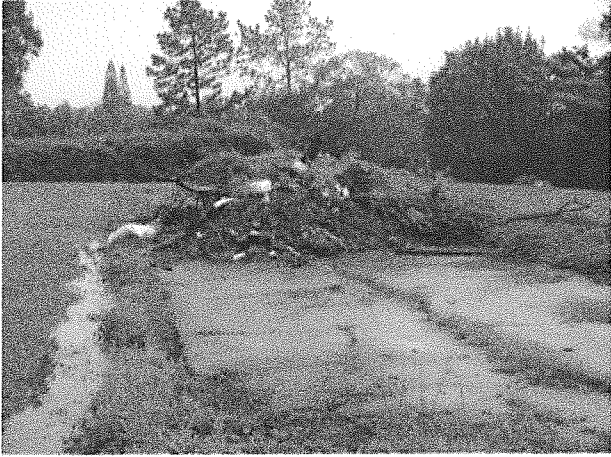
Un amas de déchets verts contenant divers déchets (bois, terres, plastiques...) est constaté sur la zone de stockage des déchets verts (*figure 3*). De l'eau s'est accumulée en bordure de zone bétonnée pour le stockage des déchets verts. Un dispositif doit être mis en place afin d'éviter la stagnation d'eau et permettre son écoulement naturel.

Figure 3 - Entreposage de déchets verts mélangés avec d'autres déchets

- Tri du mélange de déchets verts avec d'autres déchets et évacuation vers les filières d'élimination adaptées sous 1 mois ;
- Fournir un plan à jour des installations de la ferme de Koé, sous 3 mois, composé comme suit :
Un plan d'ensemble orienté à une échelle appropriée indiquant les dispositions projetées de l'installation (bâti, tracés des réseaux et ouvrages de traitement des effluents, moyens de lutte contre l'incendie) ainsi que, jusqu'à 35 mètres au moins de celle-ci, l'affectation des constructions et des terrains avoisinants, le zonage schématisé dans les documents graphiques des plans d'urbanisme directeurs opposables ainsi que le tracé des réseaux d'assainissement existants.

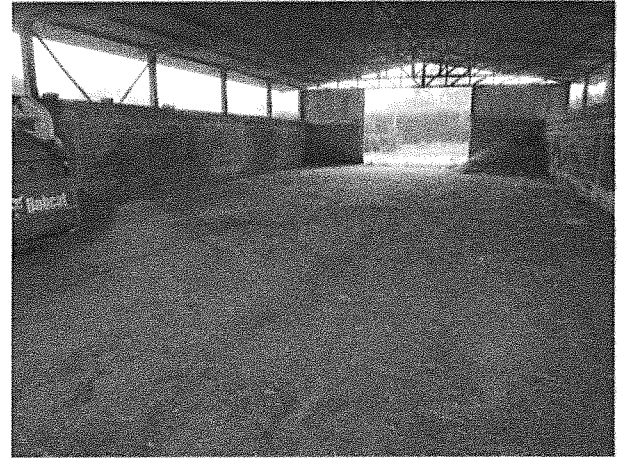
La quantité présente lors de la visite représente le fumier d'un poulailler (*figure 4*). La fumièrre présente des plumes dispersées sur l'ensemble de la dalle et l'exploitant indique qu'un balayage est effectué à l'aide d'un bob cat pour répartition vers le tas de fumier.

Les caniveaux entourant la fumièrre présentent une certaine quantité de boues et de végétaux.

Le fumier n'était pas bâché durant la visite. L'exploitant indique que ce n'est plus utile en raison de la très faible quantité de mouches et que le plan de gestion mouche n'est plus appliqué depuis environ 1 an et demi car devenu inutile selon lui en raison de la faible quantité de mouche.

Figure 4 - Fumière

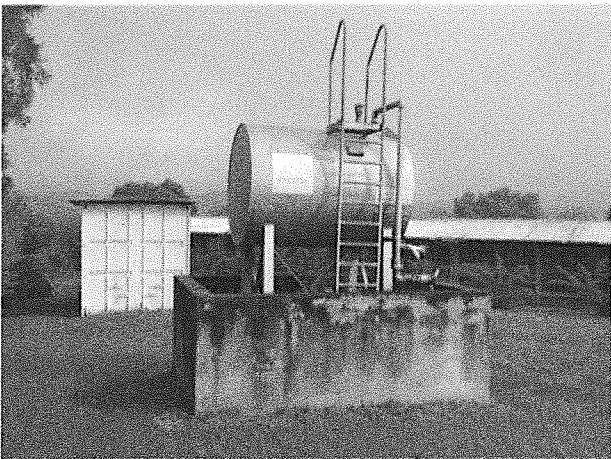
La cuve de stockage aérien à gasoil est placée sur rétention et semble maintenue solidement. Le fond de la cuve de rétention présente un aspect huileux et quelques déchets plastiques (*figure 5 et 6*) et nécessite un nettoyage.

Figure 5 - Cuve de stockage aérien de gasoil

- Dégager la végétation des regards et caniveaux entourant les poulaillers sous 3 mois ;
- Nettoyer le fond de la rétention de la cuve de gasoil sous 3 mois.

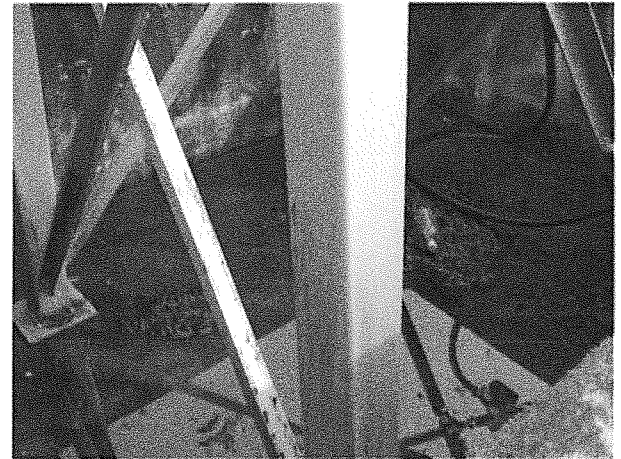
Figure 6 - Fond de la cuve de rétention du stockage aérien de gasoil

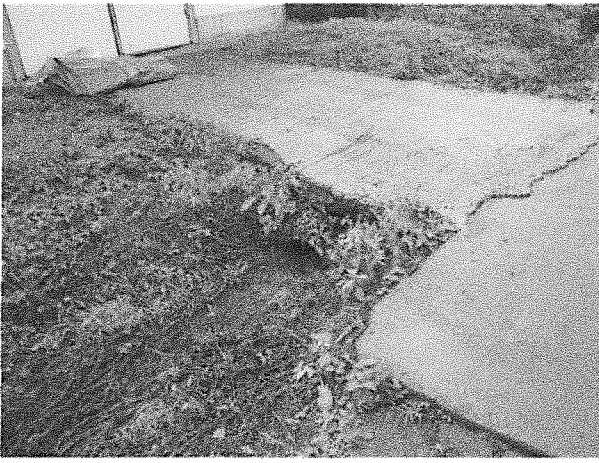
Les bâtiments d'élevage sont chacun entourés de caniveaux collecteurs. Les eaux collectées sont ensuite déversées dans le milieu naturel. Lors de la visite, les caniveaux de nombreux bâtiments étaient obstrués, pour partie, par de la végétation et de la boue (*figure 7 et 8*). Conformément à l'article 4.2 de l'arrêté d'autorisation d'exploiter de l'installation, toutes les parties des installations doivent être maintenues en bon état de propreté et d'entretien. De plus les caniveaux entourant chaque bâtiment d'élevage doivent présenter des pentes suffisantes afin de drainer les eaux pluviales et éviter toutes infiltrations par capillarités.

Figure 7 - Caniveau entourant un poulailler obstrué par la boue

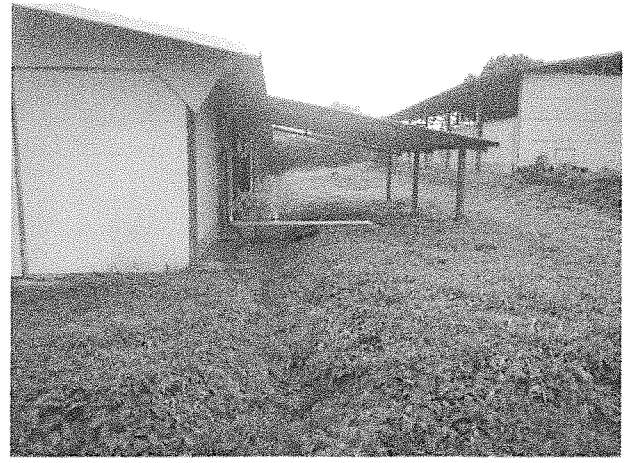
Figure 8 - Caniveau entourant un poulailler obstrué par les végétaux

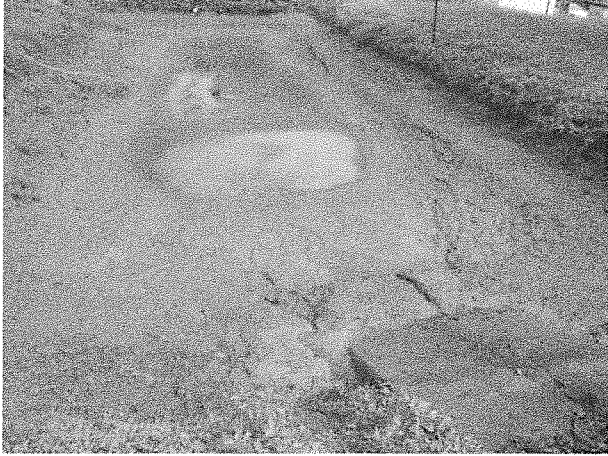
L'exploitant indique que le second bassin est à l'arrêt. En effet, il précise qu'une saignée s'est formée et a engendré une déviation (*figure 9 et 10*). Les eaux sont donc actuellement transitées dans le troisième bassin. Un curage du second bassin doit être réalisé depuis quelques mois, cependant, les fortes pluies de ces derniers mois ont repoussé cette intervention. L'exploitant indique que lorsque le bassin 2 aura été curé, il procédera également aux curages du premier et du troisième bassin de lagunage.

Figure 9 - Bassin de lagunage secondaire

- Effectuer un curage du bassin lorsque les conditions le permettront et communiquer l'information à l'inspection sous 3 mois ;
- Effectuer un contrôle des installations électriques sous 3 mois ;

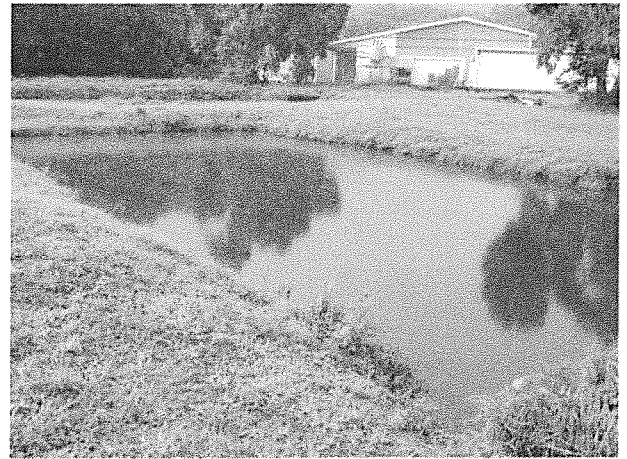
Lors de la visite, le premier (*figure 11*) et le troisième (*figure 12*) bassin de lagunage présentaient une quantité importante d'algues filamenteuses.

Figure 12 - Bassin de lagunage tertiaire

- Transmettre le rapport de la vérification incendie de 2012 et 2013 sous 3 mois ;
- Nettoyer les bassins de lagunage des algues filamenteuses présentes, sous 3 mois ;
