Objet : visite d'inspection des installations de broyage de végétaux et de compostage de déchets verts et de boues de station d'épuration en date du 6 décembre 2012

COMPTE RENDU D'INSPECTION D'INSTALLATIONS CLASSEES

Etablissement	Broyage de végétaux / compostage boues de stations d'épuration et déchets verts
Exploitant	Surfaces Vertes Propres (SVP) MANA
Commune	Nouméa
Lieu dit	Normandie (lot n°115 du Parc d'entreprises de Yahoué)
Arrêté d'autorisation	Arrêté n° 897-2012/ARR/DENV du 19/04/2012
Date de la précédente visite	13 janvier 2012
Date de la visite	6 décembre 2012
Nom des agents visiteurs	
Accompagné de

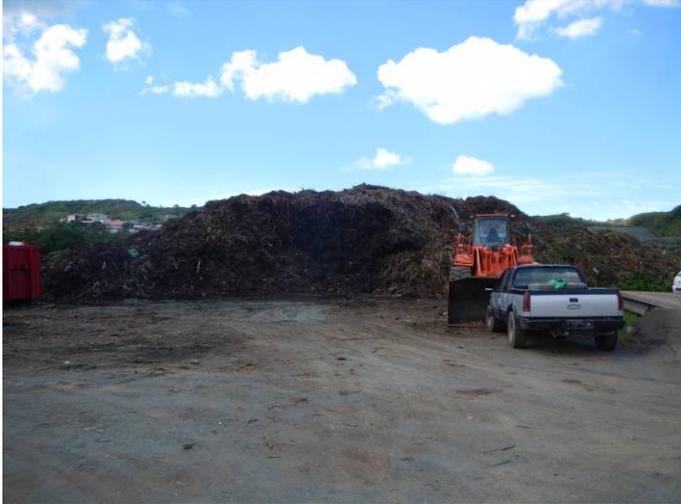
L'exploitant s'est engagé au cours de la visite à réduire au moins de 50 % le volume de déchets verts présents notamment sur la partie gauche de l'entrée du site (estimé à 1100 tonnes selon l'exploitant) et que cette quantité de déchets sera maintenue sur les 6 mois à venir correspondant à la fin des travaux d'aménagement du site.

Photo 1 : tas de déchets verts entreposés à l'entrée du site

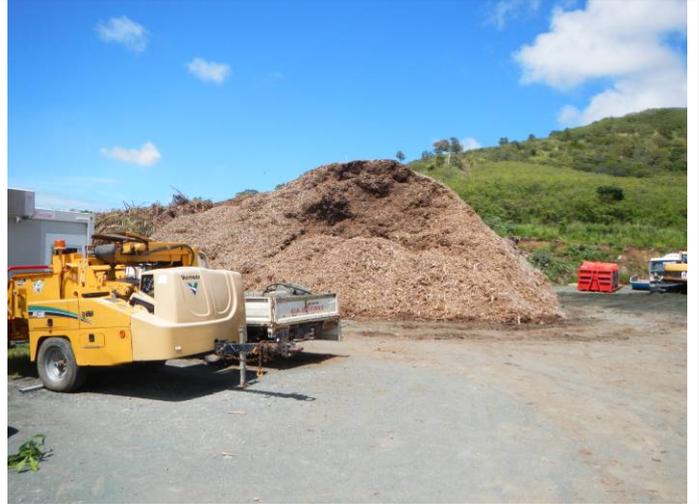
► L'exploitant annonce qu'un tiers des broyats a été vendu et que le reste va être donné pour libérer la zone sous 1 mois.

Photo 2 : tas de broyat présente à l'entrée du site

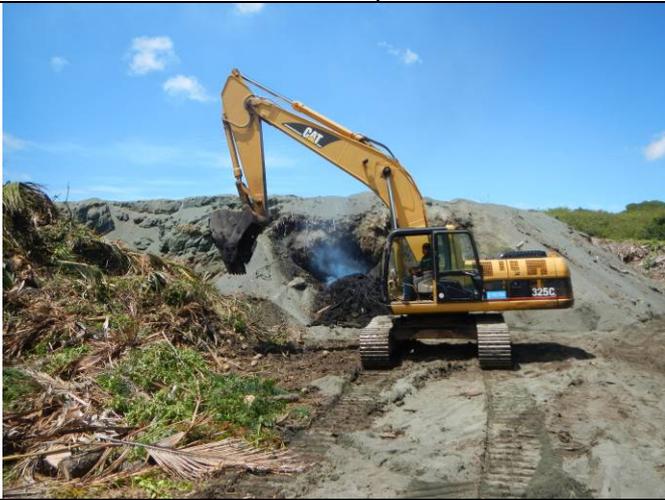
Cependant, l'inspection a observé durant la visite des fumées émanant du tas de déchets recouverts de scories. Il a alors été demandé à l'exploitant d'ouvrir une partie du massif pour vérifier ce qu'il en était. Une pelle mécanique a donc ouvert une partie de ce massif où il a pu être constaté une combustion encore présente des déchets ensevelis.

Photo 3 : ouverture du massif de déchets concernés par l'incendie du 29 mars 2011 et recouverts depuis par de la scorie

Il est donc demandé à l'exploitant de sonder l'ensemble du massif pour identifier la proportion de déchets encore en état de combustion et d'en rendre compte à l'inspection des installations classées, sous un délai de 15 jours, en précisant les mesures prévues pour la gestion de ce massif de déchets encore en état de combustion.

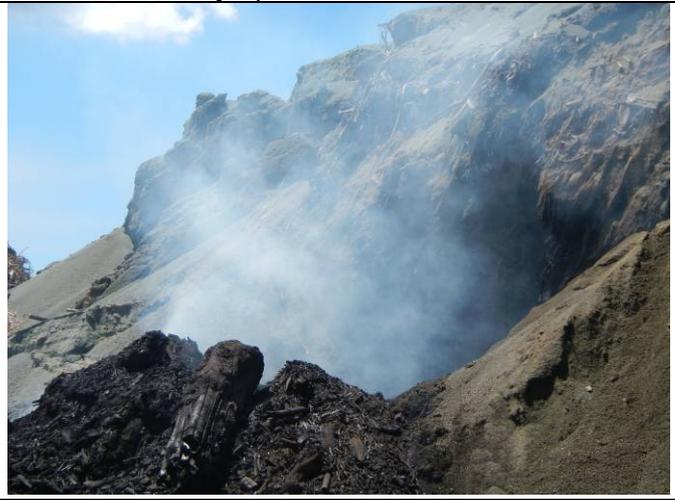
Photo 4 : présence de fumées témoignant d'une combustion encore en cours des déchets ensevelis

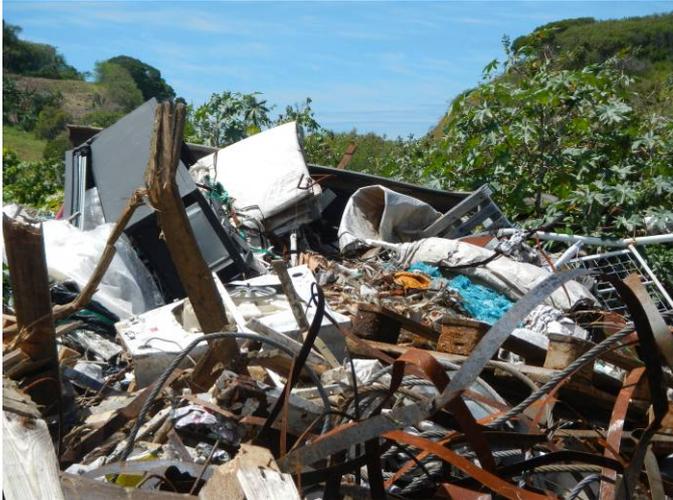
De nombreux déchets autres que ceux autorisés à être traités par l'exploitant sont présents sur le site (déchets de métaux, réfrigérateurs, ...), ce qui représente une non-conformité par rapport à l'article 2.1 de l'arrêté d'autorisation.

Photo 5 : présence de déchets non autorisés

Il est demandé à l'exploitant d'évacuer, sous un délai de 15 jours, les déchets non autorisés.

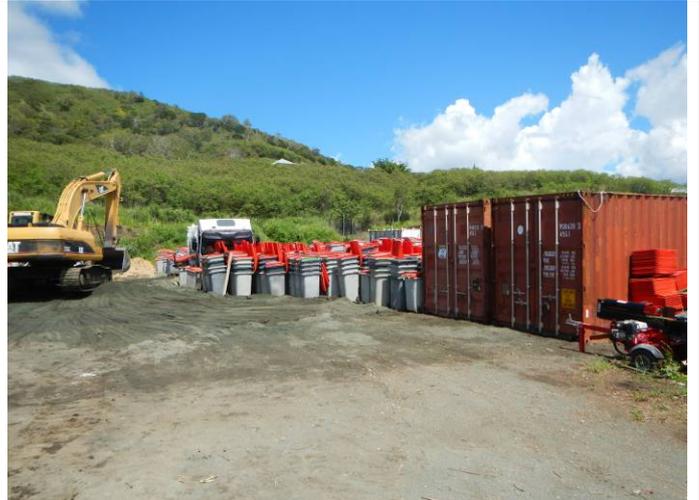
Il est constaté l'entreposage de nombreuses poubelles dédiées à la collecte des ordures ménagères sur le site. L'exploitant indique que celles-ci vont être placées sans délai dans des containers pour être entreposées sur un terrain en zone industrielle de La Coulée.

Photo 6 : poubelles présentes à l'entrée du site
