Objet : visite d'inspection réalisée le 30 avril 2014 sur les ouvrages de traitement des
eaux usées de la résidence Port du Sud, commune de Nouméa
Pièce jointe : compte-rendu de visite d'inspection

**COMPTE RENDU D'INSPECTION
D'INSTALLATIONS CLASSEES**

Etablissement	Fosses toutes eaux de la résidence Port du Sud
Exploitant	Syndicat des copropriétaires de la résidence Port du Sud
Gestionnaire / Syndic	Véron Transactions
Commune	Nouméa
Quartier	Orphelinat
Date de la précédente inspection	6 mai 2011
Date de l'inspection	30 avril 2014
Nom de l'inspecteur	
Accompagnée de

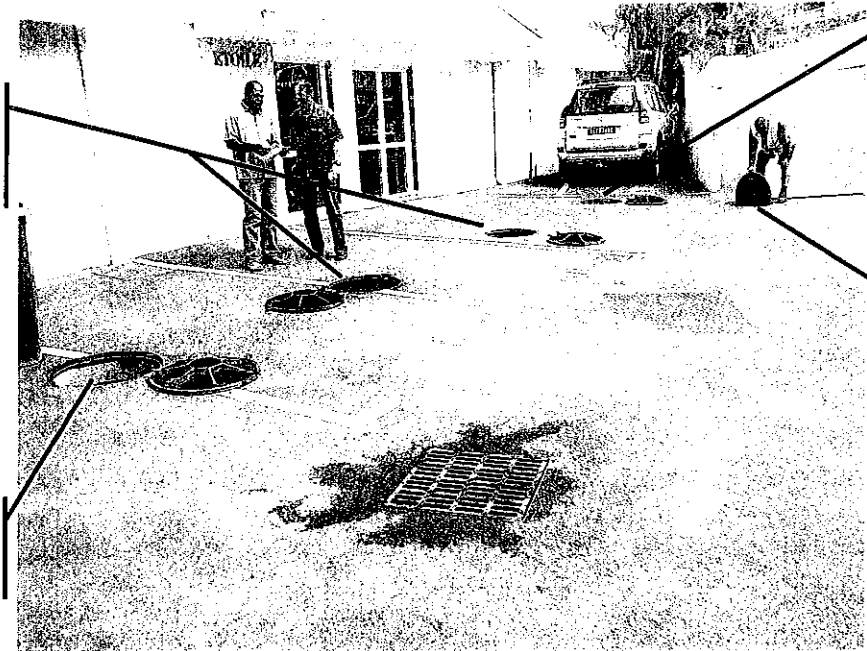
Regards de la fosse
toutes eaux (1^{er}
compartiment)

Regard du
compartiment
décantation de la
fosse

Regard de l'indicateur
de décolmatage

Regard du collecteur
amont de la fosse

Figure 1: Localisation des regards de la fosse des bâtiments D, E et F
