Nouméa, le 27 mars 2015

**COMPTE RENDU D'INSPECTION
D'INSTALLATIONS CLASSEES**

Etablissement	Installation de compostage de déchets verts et de boues de stations d'épuration
Exploitant	Surfaces Vertes Propres (SVP) MANA
Commune	Nouméa
Lieu dit	Normandie (lot n°115 du Parc d'entreprises de Yahoué)
Référentiels	- Arrêté d'autorisation n°897-2012/ARR/DENV du 19 avril 2012 - Arrêté de mise en demeure n°9-2013/ARR/DENV du 3 octobre 2014
Date de la précédente visite	18 juillet 2014
Date de la visite	20 mars 2014
Nom des agents visiteurs	
Accompagné de

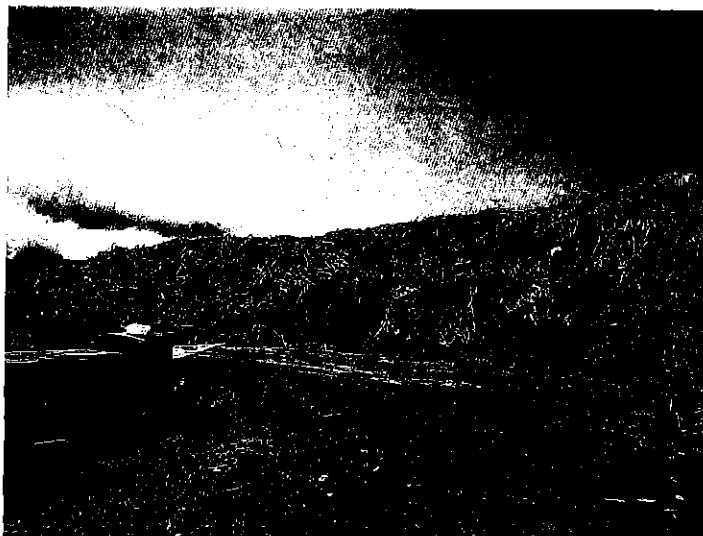
- Le tas de déchets verts présente toujours une hauteur considérable et la surface du tas a augmenté. Le tas de déchets verts a atteint le tas de scorie mélangée aux déchets verts brûlés. Il avait été demandé (lors des précédentes visites et dans l'arrêté de mise en demeure) de diminuer la hauteur de stockage à un maximum de 3 mètres. L'exploitant a indiqué qu'il recevait beaucoup de déchets verts en ce moment suite à l'incendie qui a eu lieu le mardi 10 mars 2015 sur le site de Gadjji. D'après l'exploitant, la société CSP a donné le contact de la SVP Mana à certains producteurs de déchets verts pour gérer leurs déchets. Toutefois, il appartient à la SVP Mana d'exploiter son activité dans le respect des prescriptions qui lui sont imposées.

Figure 1: Tas de déchets verts situé à proximité du pont bascule

Le non-respect de la prescription en matière de hauteur du tas de déchets verts fera l'objet d'un procès-verbal.

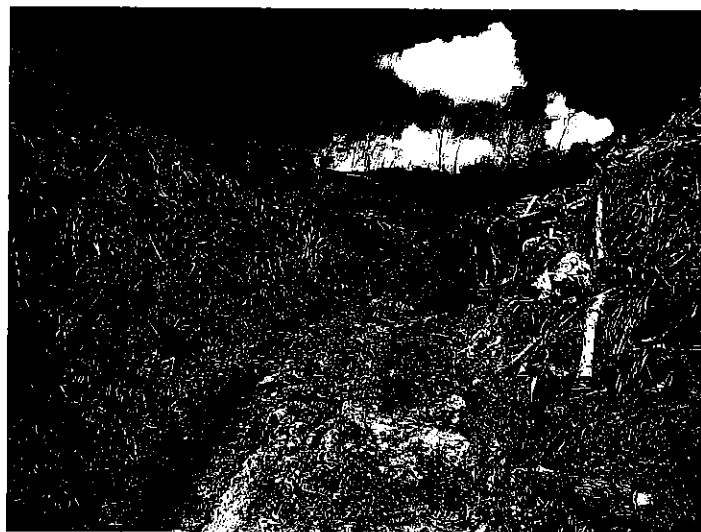
Figure 2: Réduction de la zone de circulation

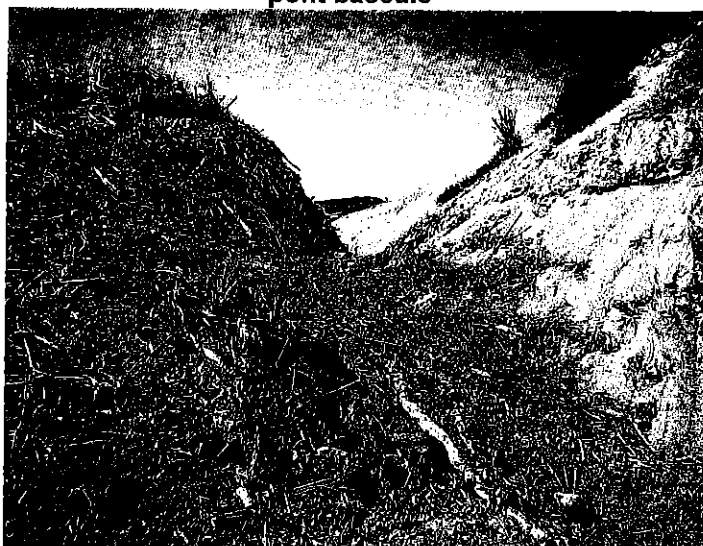
Figure 3: Tas de déchets verts accolé au tas de scorie mélangée aux déchets verts brûlés

Lors de la visite d'inspection du 20 mars 2015, **aucun élément n'a été transmis à l'inspection comme demandé lors des précédentes visites et par l'arrêté de mise en demeure.** Pour se justifier, l'exploitant a indiqué avoir rencontré des problèmes fonciers avec le propriétaire du lot 115 ; début novembre le propriétaire a décidé de vendre la parcelle à un prix auquel la SVP Mana ne pouvait pas répondre. Le propriétaire a finalement changé de stratégie en proposant à l'exploitant un bail emphytéotique pour 20 ans. L'inspection a demandé à ce que des éléments (les échanges avec le propriétaire du terrain ainsi que le projet de bail emphytéotique) soient communiqués, au plus tard le lundi 23 mars 2015, à l'inspection, afin de confirmer le problème foncier soulevé lors de la visite. L'exploitant a déclaré que tous les projets avaient été arrêtés durant cette période d'instabilité au niveau du foncier, mais que des travaux de terrassement (régalage du mélange scorie/déchets verts brûlés à la pointe Sud du terrain) étaient programmés pour le lundi 23 mars 2015 avec la société Lecompte. Les documents attestant le problème foncier ont été communiqués dans le délai imparti. L'inspection a également demandé la transmission d'un courrier exposant la solution de terrassement, ainsi que les devis signés et surtout l'accord du propriétaire du terrain, pour le lundi 23 mars 2015 au plus tard. L'inspection a également insisté pour que les travaux de terrassement ne débutent pas tant que l'accord du propriétaire ne soit communiqué à l'inspection. A ce jour, aucun élément n'a été transmis à l'inspection au sujet de la solution retenue et contractualisée. Etant donné que l'exploitant n'a pas informé l'inspection de ce problème foncier et qu'aucune solution contractualisée pour l'évacuation du tas de déchets verts brûlés et de scorie n'a été transmise, **le non-respect de cette prescription fera l'objet d'un procès-verbal.**
