Objet : visite d'inspection réalisée le 1^{er} juillet 2015 sur l'ouvrage de traitement des eaux usées de la résidence Les Orchidées, commune de Nouméa
Pièce jointe : compte-rendu de visite d'inspection

COMPTE RENDU D'INSPECTION
D'INSTALLATIONS CLASSEES

Etablissement	Station d'épuration de la résidence Les Orchidées
Exploitant	SAS Les Orchidées
Gestionnaire	Société Immobilière de Nouvelle-Calédonie (SIC)
Commune	Nouméa
Quartier	Ouémo
Date de la précédente inspection	07 février 2012
Date de l'inspection	1 ^{er} juillet 2015
Nom de l'inspecteur	
Accompagné de

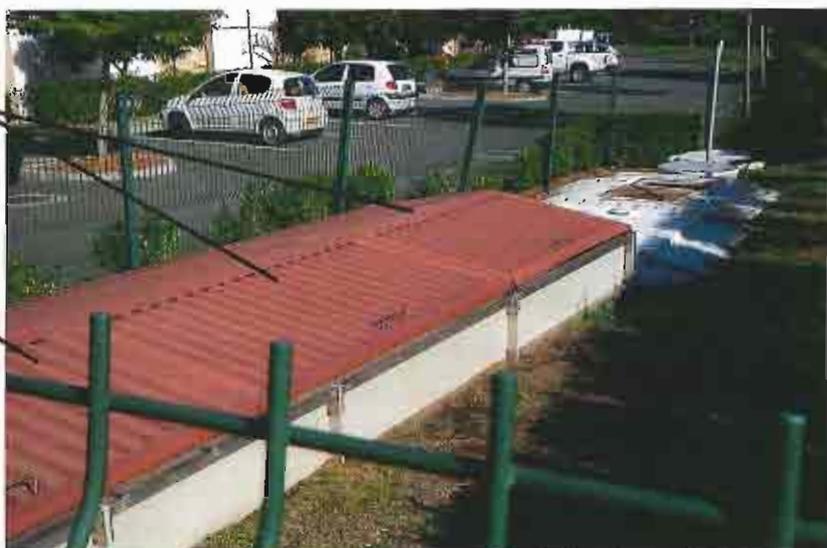
Figure 1: Localisation des regards de la micro-station

La station d'épuration est une biodisque de 243 équivalents-habitants composée des éléments suivants : un poste de relevage, une unité de mélange des eaux usées brutes et des boues recirculées, un décanteur lamellaire, l'unité de biodisques et un second décanteur lamellaire.

Deux compartiments
de biodisques (2
trains)

Décanteur secondaire
lamellaire avant rejet

Poste de relevage

Mélangeur

Décanteur primaire
lamellaire

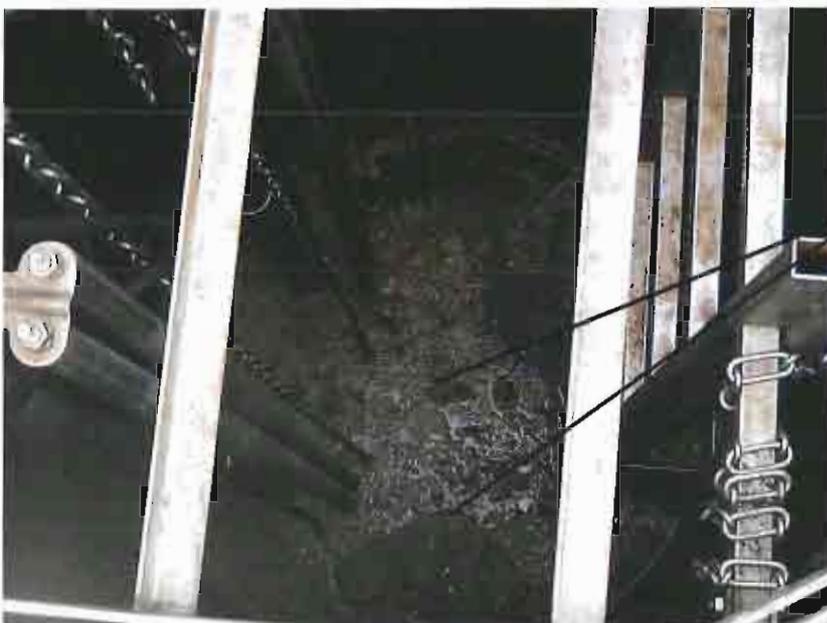
Figure 2: Aperçu du poste de relevage

L'ouvrage se situe en extérieur, entre le trottoir et le parking des résidents. Le dernier curage a été réalisé début juin. On note la présence de graisses au sein de l'installation du fait de l'absence de bac à graisses en amont de l'ouvrage, ce qui induit la mise en œuvre de nombreux curages sur l'année.

Présence de
graisses en
surface

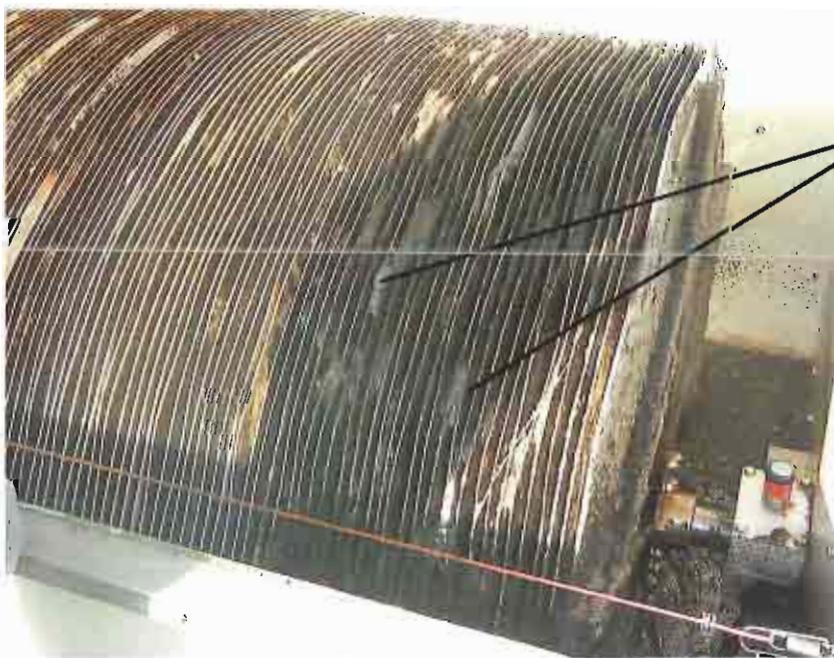
Figure 3: Présence de graisses en tête de biodisques

Présence de
boues
grisâtres -
blanches
