**DIRECTION DE
L'ENVIRONNEMENT**

**COMPTE RENDU DE VISITE
INSPECTION D'INSTALLATIONS CLASSEES**

Installation	Installation de stockage des déchets de Gadji
Exploitant	Calédonienne des Services Publics
Commune	Païta
Quartier	Gadji
Date de la précédente inspection	22/10/2015
Date de l'inspection	20/04/2016
Nom(s) des inspecteur(s)	
Accompagnants

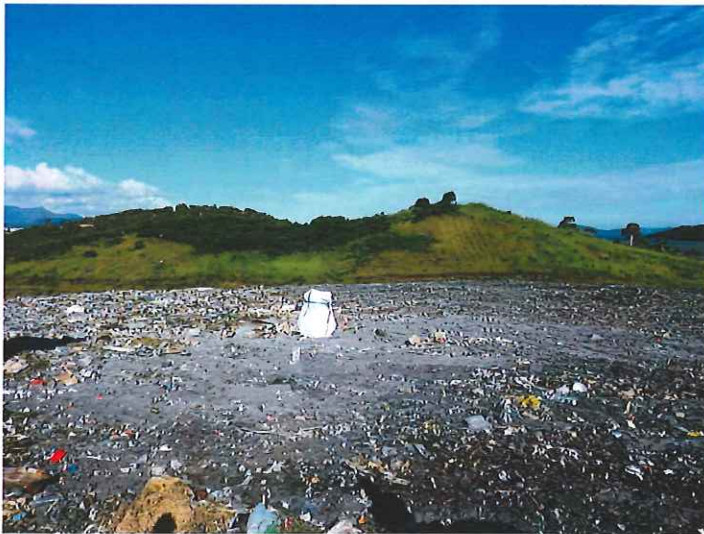
Photo 1 : Cheminée lixiviats recouverte dans l'alvéole C2 afin de limiter les dégagements d'odeurs

- vérification de l'intégrité du réseau de collecte du biogaz et du débit à la torchère ;
- recouvrement du puis de collecte des lixiviats potentiellement émetteur d'odeur situé à proximité de la zone de stockage des déchets issus de l'incendie ;
- vérification de l'intégrité des couvertures provisoires et définitives ;
- déplacement du diffuseur mobile de produit masquant et neutralisant au Riveland 3 fois par jour.

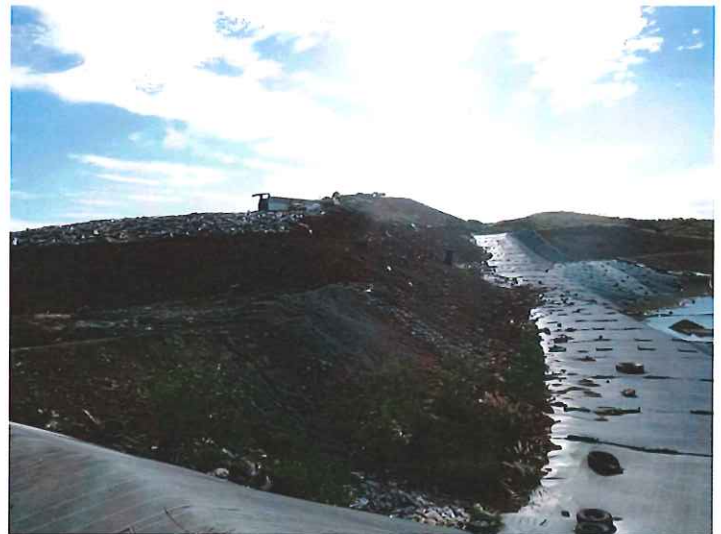
Photo 2 : Zone d'enfouissement des déchets SERDIS à l'arrière des cheminées

Tel qu'indiqué par la mairie de Païta, les nuisances se font d'autant plus ressentir depuis que les déchets en putréfaction en provenance de l'incendie du complexe commercial SERDIS, La Foir' fouille/ Champion ont été acceptés à l'ISD de Gadji. Le même constat est effectué par l'exploitant.

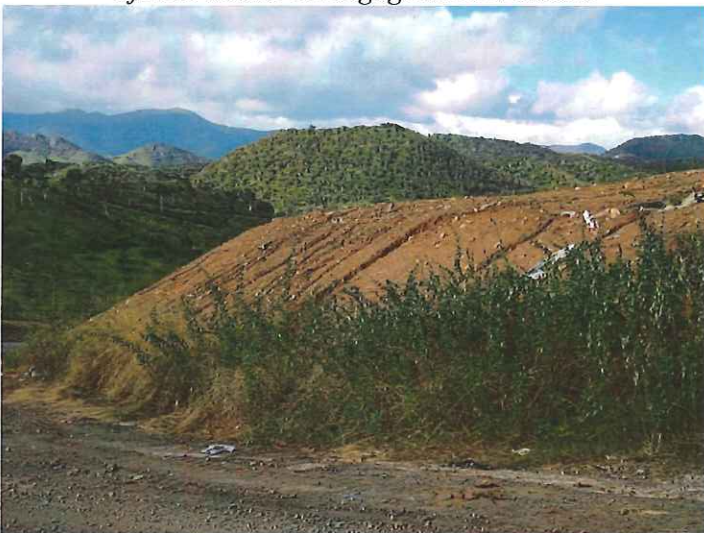
Des ravines sont constatées au niveau de la couverture provisoire sur les flancs du casier B. L'exploitant indique que ces ravines sont apparues avec les fortes précipitations des dernières semaines. Certaines zones du flanc de B face à la plateforme de traitement des pneumatiques usagés non réutilisables présente des petits éboulements de déchets. L'exploitant indique que le bureau LBTP se rendra sur l'installation le lendemain de la visite de constat afin de proposer des moyens de remise en état des zones ravinées et un protocole de suivi des profils de stabilité du casier B et de l'alvéole C1 demandé par l'inspection des installations classées par courrier n°2015-16614/DENV en date du 15 juin 2015.

Photo 3 : Ravines sur les flancs de B

Il est demandé à l'exploitant de communiquer sous un délai d'un mois à l'inspection les propositions du LBTP pour le traitement des ravines le protocole de suivi des profils de stabilité accompagnées d'un justificatif de la commande (bon pour accord).

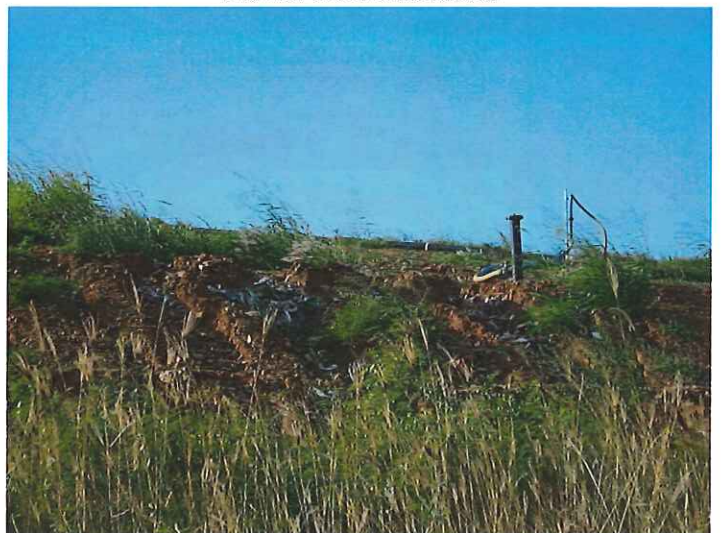
Photo 4 : Ravines et éboulements de déchets
