COMPTE RENDU D'INSPECTION
D'INSTALLATIONS CLASSEES

Etablissement	Installation de compostage de déchets verts et de boues de stations d'épuration
Exploitant	Surfaces Vertes Propres (SVP) MANA
Commune	Nouméa
Lieu dit	Normandie (lot n°115 du Parc d'entreprises de Yahoué)
Référentiels	Arrêté d'autorisation n° 897-2012/ARR/DENV du 19 avril 2012 Arrêté de mise en demeure n° 2588-2015/ARR/DENV du 19 octobre 2015
Date de la précédente visite	20 mars 2015
Date de la visite	19 avril 2016
Nom de l'agent visiteur	
Accompagnée de

1. OBJET DE L'INSPECTION

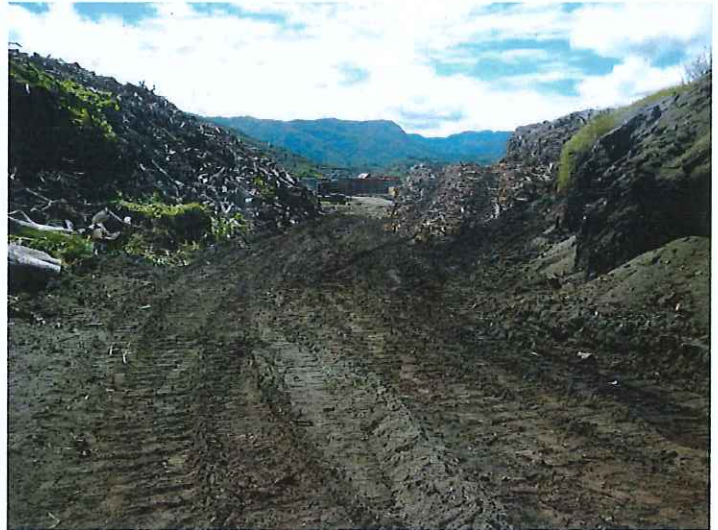
Figure 1: Tas de déchets verts situé à proximité du pont bascule

Figure 2: Agrandissement de la section de passage entre le tas de déchets de bois et le tas de scorie

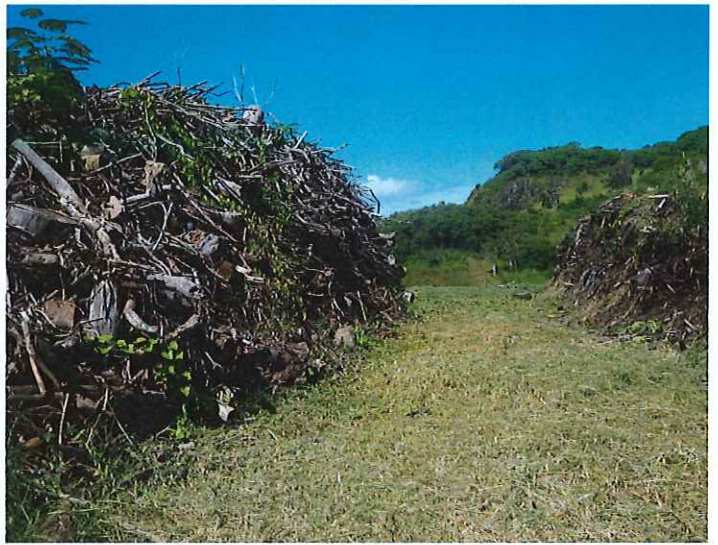
Figure 4: Andains de déchets de bois sur la plateforme au Sud

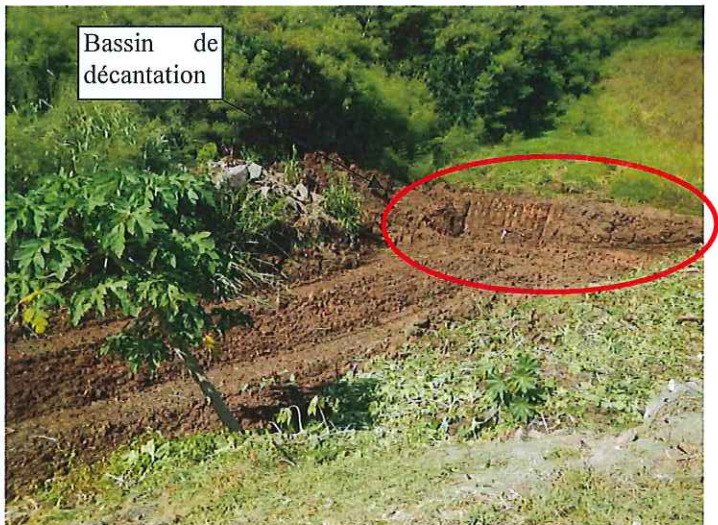
Le fossé de la zone de remblaiement du côté de la VDE a été réalisé ainsi que le bassin de décantation (voir photo n°6). **L'inspection demande qu'une couche de matériaux schisteux soit intégrée au fond et sur les parois du bassin, dans un délai de deux semaines.**

Figure 6 : Fossé de la zone de remblaiement et bassin de décantation au Sud du site

- enlever le tas de déchets verts en vue de réaliser une digue sur un terrain provincial entre le site SVP Mana et la VDE, dans les meilleurs délais ;
- évacuation de la benne de DIB ainsi que des divers déchets, dans les meilleurs délais ;
- transmettre les registres de sortie des déchets verts à destination du site de Boulouparis ainsi que celui d'entrée de déchets verts depuis le début du transfert jusqu'à la date de la visite, dans un délai d'une semaine ;
- fournir le rapport trimestriel d'avancement des travaux avec la mise à jour du calendrier, au plus tard le 29 avril 2016 ;
- ajouter une couche de matériaux schisteux dans le bassin de décantation, dans un délai de deux semaines.

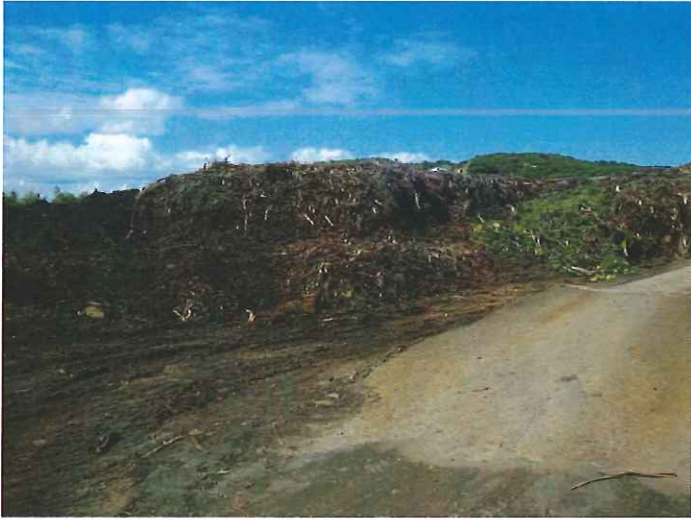
Le transfert de déchets verts du site SVP Mana vers le site d'Epsilon Agriculture (Boulouparis) a commencé. **Une quantité très importante de déchets verts est encore présente sur le site et l'emprise au sol du tas n°2 a augmenté depuis la précédente visite** (voir photos n°1, 3 et 7). Cependant, un travail a été réalisé pour abaisser la hauteur du tas à 3 mètres. L'inspecteur a souligné que le stock de déchets verts devra être réduit au maximum pour la réalisation des travaux puis totalement supprimé pour que le site retrouve l'état zéro avant de commencer le réel procédé de compostage. **L'inspection des installations classées demande à l'exploitant de lui transmettre les registres de sortie des déchets verts à destination du site de Boulouparis ainsi que celui d'entrée de déchets verts depuis le début du transfert jusqu'à la date de la visite, dans un délai d'une semaine.**

Figure 7: Tas de déchets verts d'une hauteur de 3 mètres à gauche du pont bascule

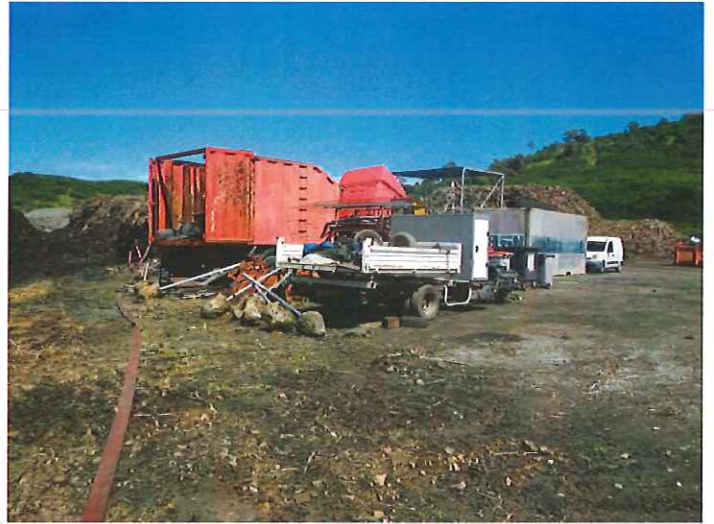
Les travaux concernant l'aire de lavage et le réseau d'eaux pluviales (entre l'aire de lavage et le regard de connexion du réseau communal eaux pluviales) n'ont pas débuté, des véhicules en maintenance ainsi que des équipements sont présents sur la zone. L'exploitant a indiqué que le sous-traitant retenu pour la réalisation de l'aire de lavage viendra semaine suivante (du 25 au 29 avril 2016) et que la zone sera débarrassée de tout élément pour la fin de la semaine, soit le vendredi 22 avril 2016. L'exploitant a également indiqué que l'investissement pour le débourbeur-séparateur d'hydrocarbures n'a pas été réalisé. **L'inspection des installations classées a souligné qu'il ne fallait pas oublier cet équipement très important.**

Figure 8: Emplacement de la future aire de lavage occupé

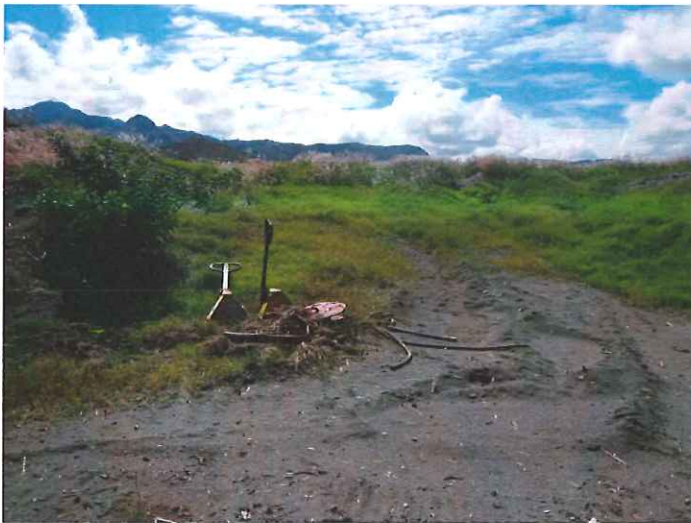
Suite à la précédente visite (réalisée en 2015), une benne de déchets industriels banals (DIB) provenant d'un contrat entre Mana Propreté et le Port Autonome était encore présente sur le site. De même, des déchets divers ont été observés derrière le stock de déchets n°1 (2 transpalettes, des anciens tuyaux d'incendie ainsi qu'un vétuste rouleau d'incendie). **L'inspection demande à nouveau l'évacuation de la benne du site ainsi que des divers déchets constatés à proximité du tas de scorie, dans les meilleurs délais.**

Figure 9: Déchets divers à évacuer du site
