COMPTE RENDU D'INSPECTION D'INSTALLATIONS CLASSEES

Établissement	Installation de compostage de déchets verts et de boues de stations d'épuration
Exploitant	Surfaces Vertes Propres (SVP) MANA
Commune	Nouméa
Lieu dit	Normandie (lot n°115 du Parc d'entreprises de Yahoué)
Référentiels	Arrêté d'autorisation n° 897-2012/ARR/DENV du 19 avril 2012
Date de la précédente visite	19 avril 2016
Date de la visite	14 juin 2016
Nom de l'agent visiteur	
Accompagnée de	André BEAUVOIS (SVP Mana)

1. OBJET DE L'INSPECTION

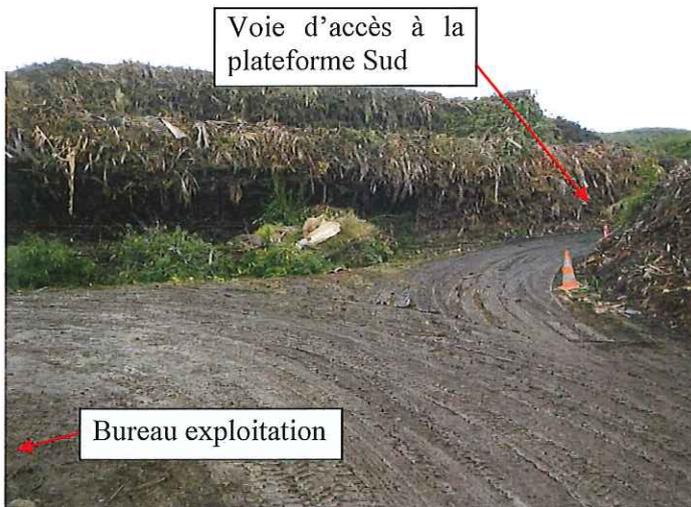
Photo 1 : Tas de déchets verts situé derrière le pont-bascule

Le transfert de déchets verts du site SVP Mana vers le site d'Epsilon Agriculture (Boulouparis) a continué. **Une quantité très importante de déchets verts est encore présente sur le site.** L'inspecteur a souligné que le stock de déchets verts doit être réduit au maximum pour faciliter la réalisation des travaux et qu'il n'y ait qu'un stock de déchets verts égal à deux semaines d'exploitation.

L'exploitant a indiqué qu'une grande campagne de transfert des déchets verts sur Boulouparis sera réalisée sur le mois de juillet puisqu'il aura du personnel à disposition. **L'inspection des installations classées impose que fin septembre 2016 il ne reste sur le site de SVP Mana que l'équivalent de deux semaines de réception de déchets verts et que l'exploitant s'astreigne à garder uniquement cette quantité sur son site jusqu'au démarrage de son activité de compostage.**

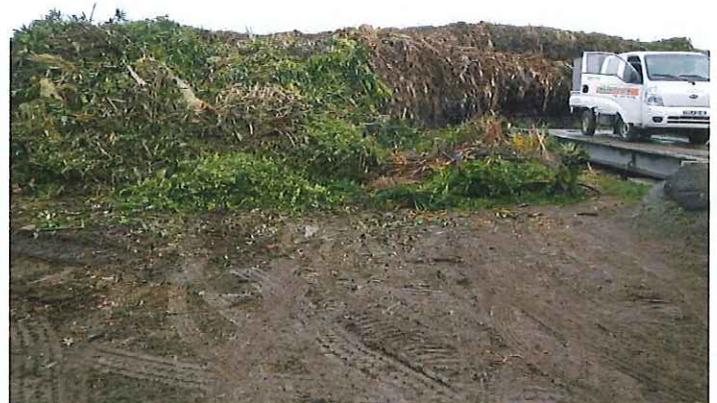
Photo 2 : Tas de déchets verts situé à gauche du pont-bascule

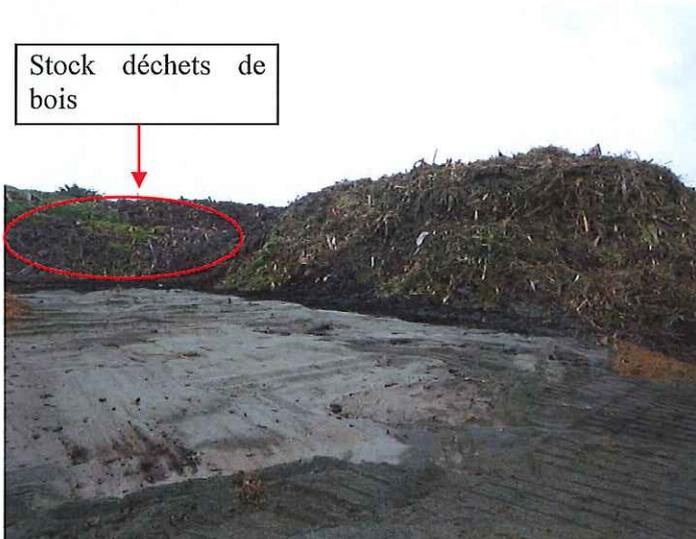
L'ensemble du tas de scorie et déchets verts brûlés a été déplacé au Sud du site. Il ne reste plus que la réalisation de l'enrochement de la façade Sud (photos 3 et 4).

Photo 3 : Absence du tas de scorie et déchets verts brûlés

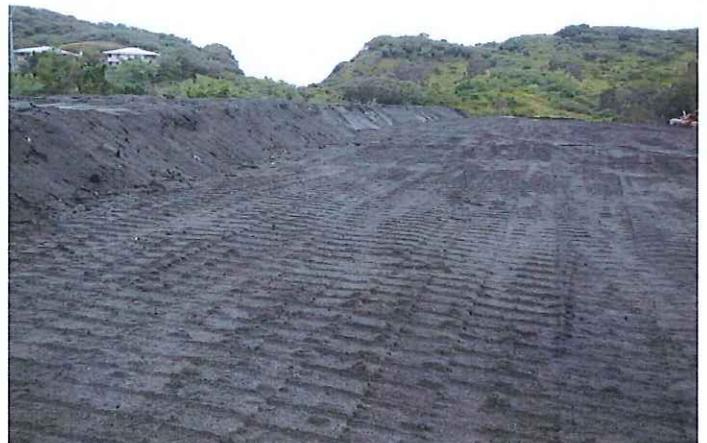
Photo 4 : Agrandissement de plateforme au Sud et création d'une digue avec la scorie le long de la VDE

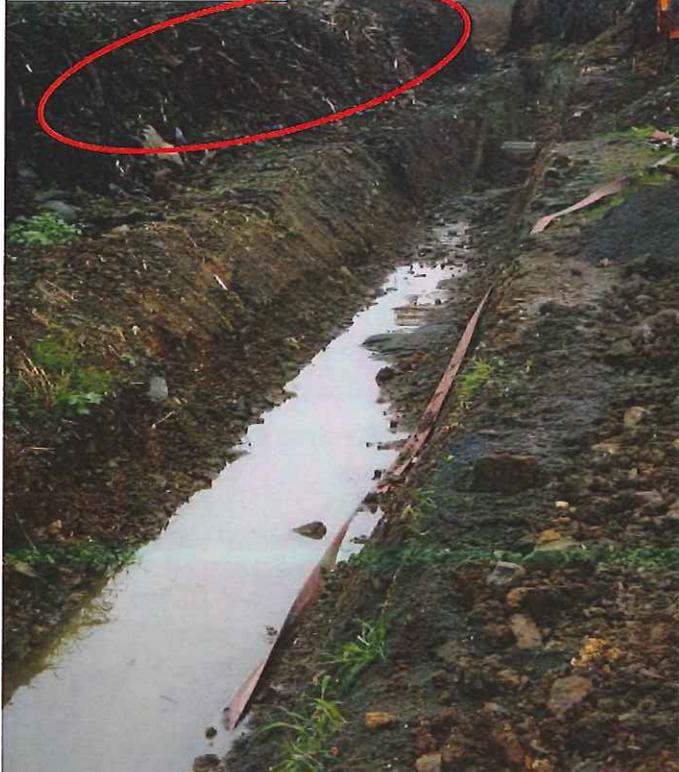
L'exploitant n'a pas retiré l'ensemble des déchets mais a réduit la hauteur du tas (figures 5 et 6). Suite à la visite, l'inspection des installations classées a pris contact avec la direction de l'équipement de la province Sud pour avoir son avis sur le sujet. L'inspection des installations classées fera un retour à l'exploitant concernant cette digue dès réception d'une réponse de la direction de l'équipement.

Hauteur du tas de déchets abaissée pour création de la digue le long de la VDE

Photo 5 : Digue le long de la VDE et fossé périphérique

- ❖ Entre le fossé périphérique et la VDE, l'exploitant avait mis en tas des déchets verts dans le but de créer une digue pour limiter l'impact visuel de son site et l'intrusion de personnes externes en plus de la clôture qui sera remise en place après les travaux. Lors de la précédente visite d'inspection, l'inspection avait souligné que les déchets sont positionnés sur un terrain n'appartenant pas à SVP Mana et qu'il n'est pas autorisé à faire cela. **L'inspection des installations classées a demandé dans le dernier compte-rendu de visite que le tas de déchets verts soit retiré dans les meilleurs délais** et qu'à terme, conformément au dossier d'autorisation d'exploiter du 11 mai 2011 (page 48) pour réduire l'impact visuel de son site, un écran de végétation soit mis en place en limite de propriété Est.

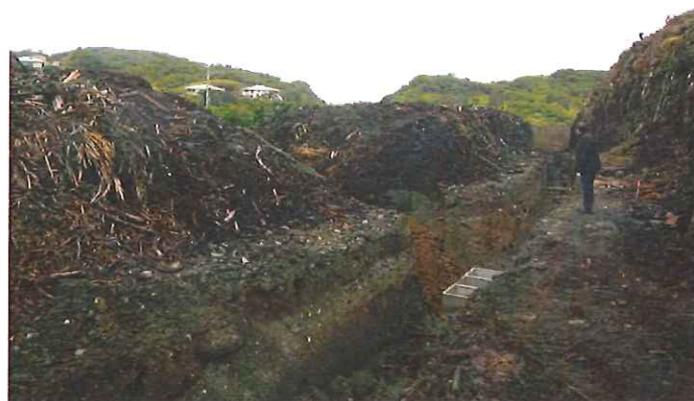
Photo 6a : Fossé périphérique

Les travaux sur le fossé périphérique ont commencé. **L'inspection des installations classées insiste pour qu'il n'y ait qu'un seul point de rejet et que ce point soit équipé d'une vanne manuelle pour retenir les eaux d'extinction.**

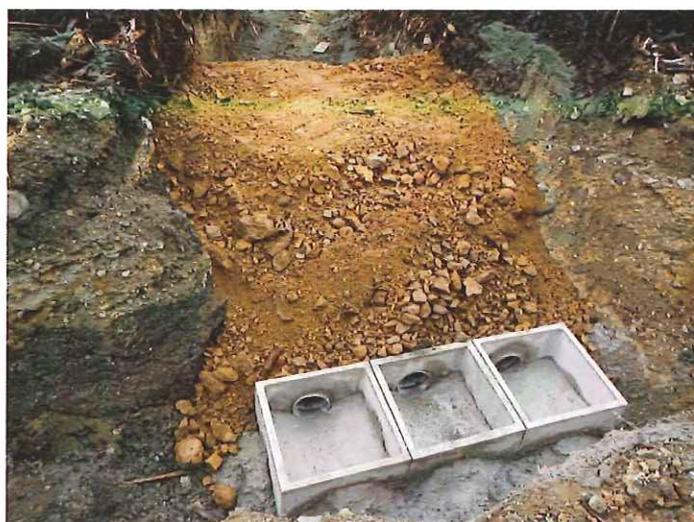
Photo 6b : Collecteur des eaux de pluie du fossé périphérique et point de rejet

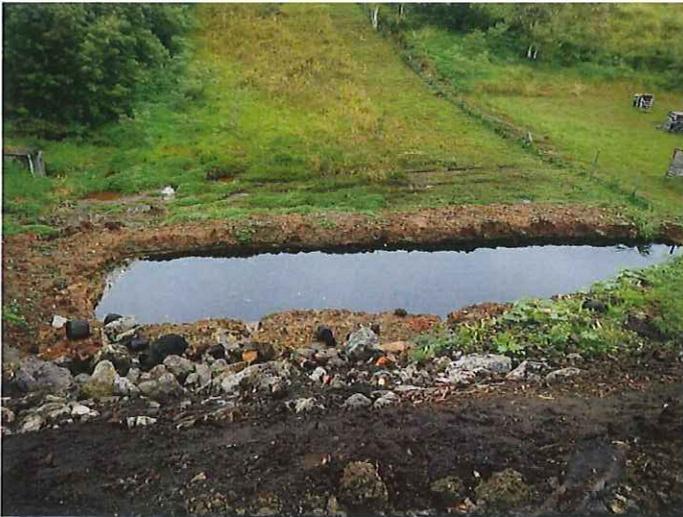
- ❖ **L'inspection avait demandé, dans le dernier compte-rendu de visite, la mise en place d'une couche de matériaux schisteux au fond et sur les parois du bassin de décantation.** Ce point n'a pas pu être observé lors de la visite car le bassin de décantation était rempli d'eau (photo 7).

Photo 7: Bassin de décantation rempli par les eaux de pluie et couleur noirâtre de l'eau stagnante

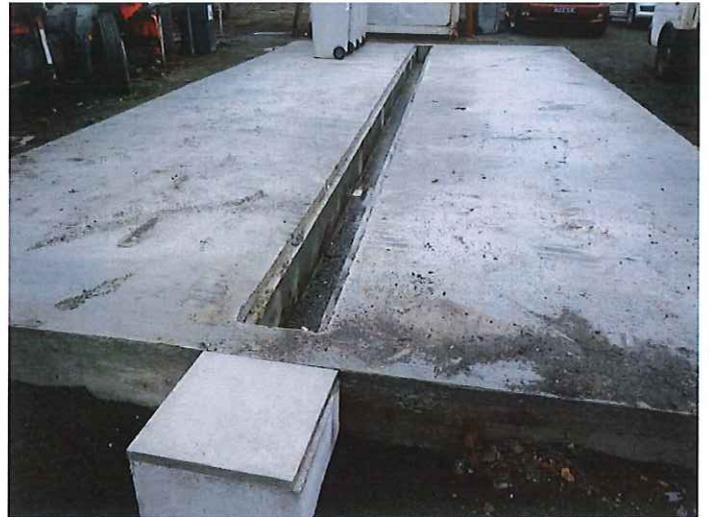
Les travaux concernant l'aire de lavage et le réseau d'eaux pluviales (entre l'aire

de lavage et le regard de connexion du réseau communal eaux pluviales) ont été réalisés (voir photo 8). Le déboureur-séparateur d'hydrocarbures a également été installé (voir photo 9).

Photo 8: Dalle de l'aire de lavage

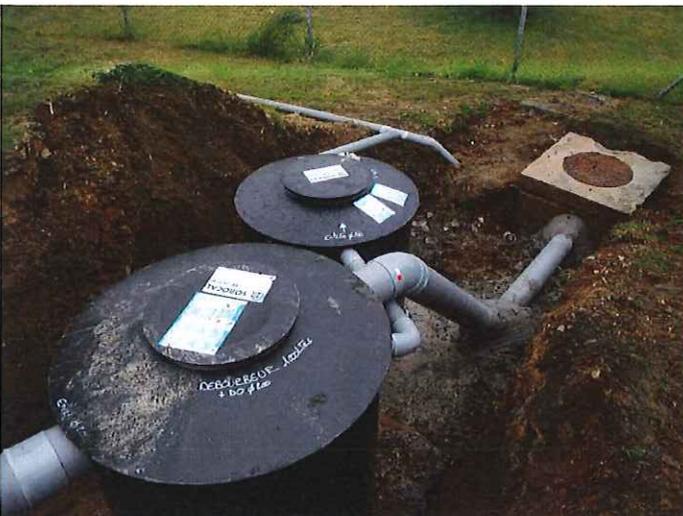
Photo 9: Décanteur-séparateur d'hydrocarbures
