**COMPTE RENDU DE VISITE
INSPECTION D'INSTALLATIONS CLASSEES**

Installation	Ouvrage de traitement et d'épuration des eaux usées de la résidence Maemana
Exploitant	Syndicat des copropriétaires de la résidence Maemana
Gestionnaire	Le Syndic
Commune	Nouméa
Quartier	Vallée des Colons
Date de la précédente inspection	16/05/2011
Date de l'inspection	28/09/2016
Nom(s) inspecteur(s)	
Accompagnants	(Le Syndic) (Rés'Eaux)

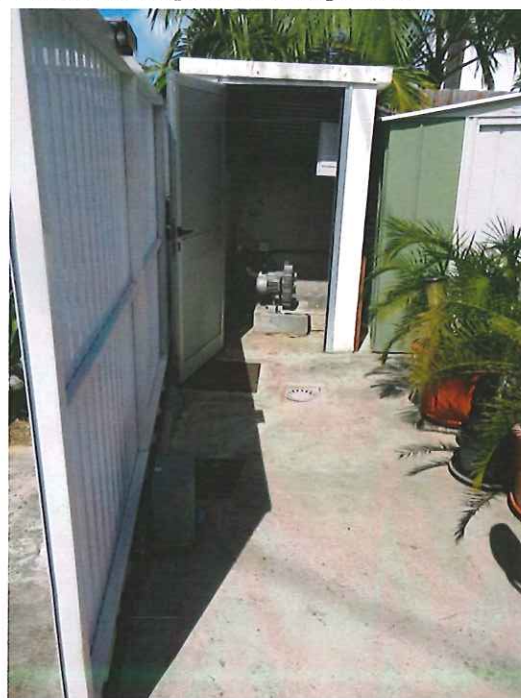
ARTICLE CONCERNE	NATURE DE LA PRESCRIPTION	OBSERVATIONS DE L'INSPECTEUR (IIC) / INFORMATIONS DE L'EXPLOITANT (EXP) / DEMANDES DE L'INSPECTION
4.2	Moyens de lutte contre l'incendie	<p align="center"><u>Sécurité / Qualité eau et air / Bruit :</u></p> <p>Il a été constaté l'absence d'extincteur à proximité du local électrique. Il convient d'installer un moyen de lutte contre l'incendie adapté aux risques présents.</p> <p align="center">Délai : 1 mois</p>

Photo 2 : local électrique avec le surpresseur

- Installer un moyen de lutte contre l'incendie adapté aux risques présents et transmettre un justificatif de réalisation de cette action, délai 1 mois ;
- Transmettre la déclaration de mise en service de l'installation, conformément à l'article 415-7 du code de l'environnement de la province Sud, délai 1 mois ;
- Faire vérifier les installations électriques de la station d'épuration et transmettre le rapport de contrôle de l'organisme compétent, délai 2 mois ;
- Compléter le dossier installation classée conformément à l'article 1.4 des prescriptions générales de la délibération n°10277/DENV/SE, délai 2 mois ;
- Transmettre les résultats du bilan 24 heures prévu pour octobre 2016, délai deux mois.

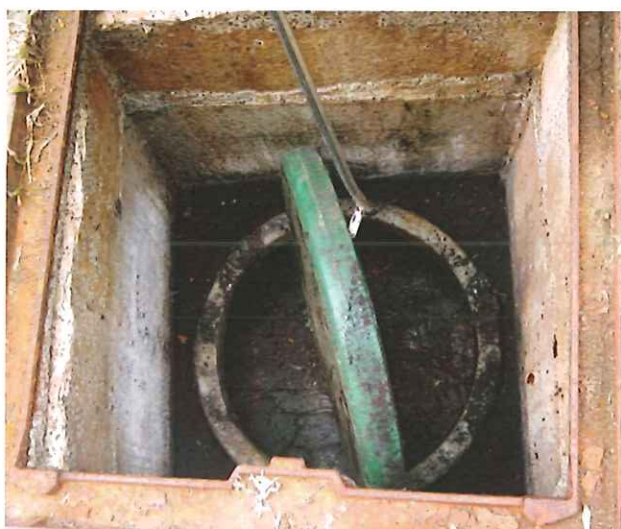
3.1	Surveillance, exploitation et entretien	<p align="center"><u>Exploitation / Entretien / Maintenance :</u></p> <p>L'équipe d'entretien intervient deux fois par mois sur l'installation. Le dernier écrémage du décanteur a été réalisé en fin d'année 2015.</p>

Photo 3 : décanteur

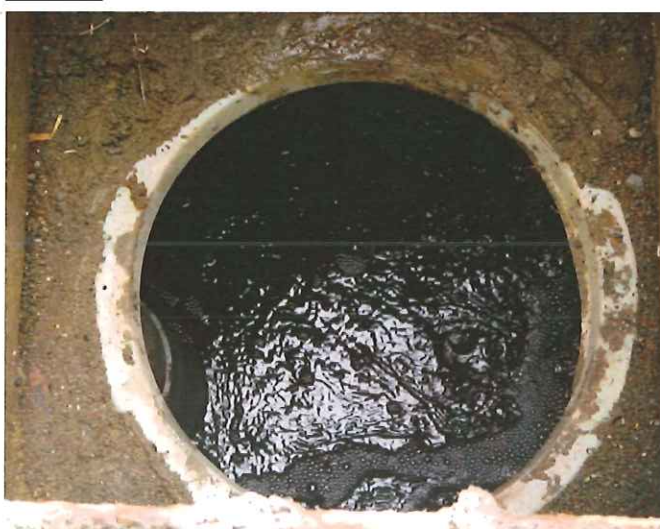
5.4	Protection du milieu naturel et prescriptions relatives à la qualité du rejet (respect des valeurs limites des rejets sur un échantillon moyen journalier, présence d'un traitement primaire et d'un traitement biologique)	<p>L'installation est composée : d'un décanteur primaire, d'un préfiltre et du réacteur miniflo.</p> <p>Le dernier bilan 24 heures a été effectué en mars 2015 et les résultats étaient conformes ; le prochain bilan est prévu pour début octobre 2016. L'exploitant transmettra à l'inspection des installations classées les résultats du bilan 24 heures.</p> <p align="center">Délai : 2 mois</p>

5.5	Contrôle des rejets – surveillance par l'exploitant de la pollution rejetée	<p>Les prélèvements sont effectués directement dans le réacteur miniflo au niveau de la sortie.</p>

Photo 4 : réacteur miniflo

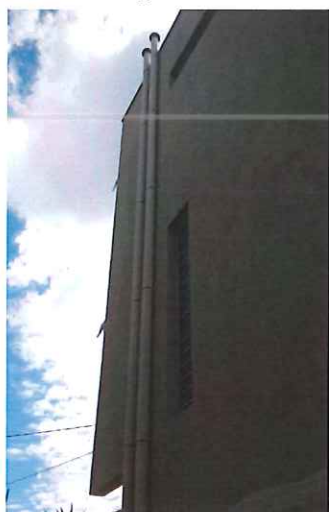
6.1	Captage et épuration des rejets à l'atmosphère	<p>La station d'épuration est ventilée par un système de canalisations qui permet l'évacuation des rejets en toiture.</p>

Photo 5 : évacuation des rejets en toiture
