**DIRECTION DE
L'ENVIRONNEMENT**

**COMPTE RENDU DE VISITE
INSPECTION D'INSTALLATIONS CLASSEES**

Installation	Parcelles d'épandage de boues de station d'épuration de l'exploitation d'Agrical
Exploitant	Calédonienne des eaux (CDE)
Commune	Païta
Lieu-dit	Tamoa
Date de la précédente inspection	-
Date de l'inspection	09/11/2016
Nom(s) inspecteur(s)	
Accompagnant(s)

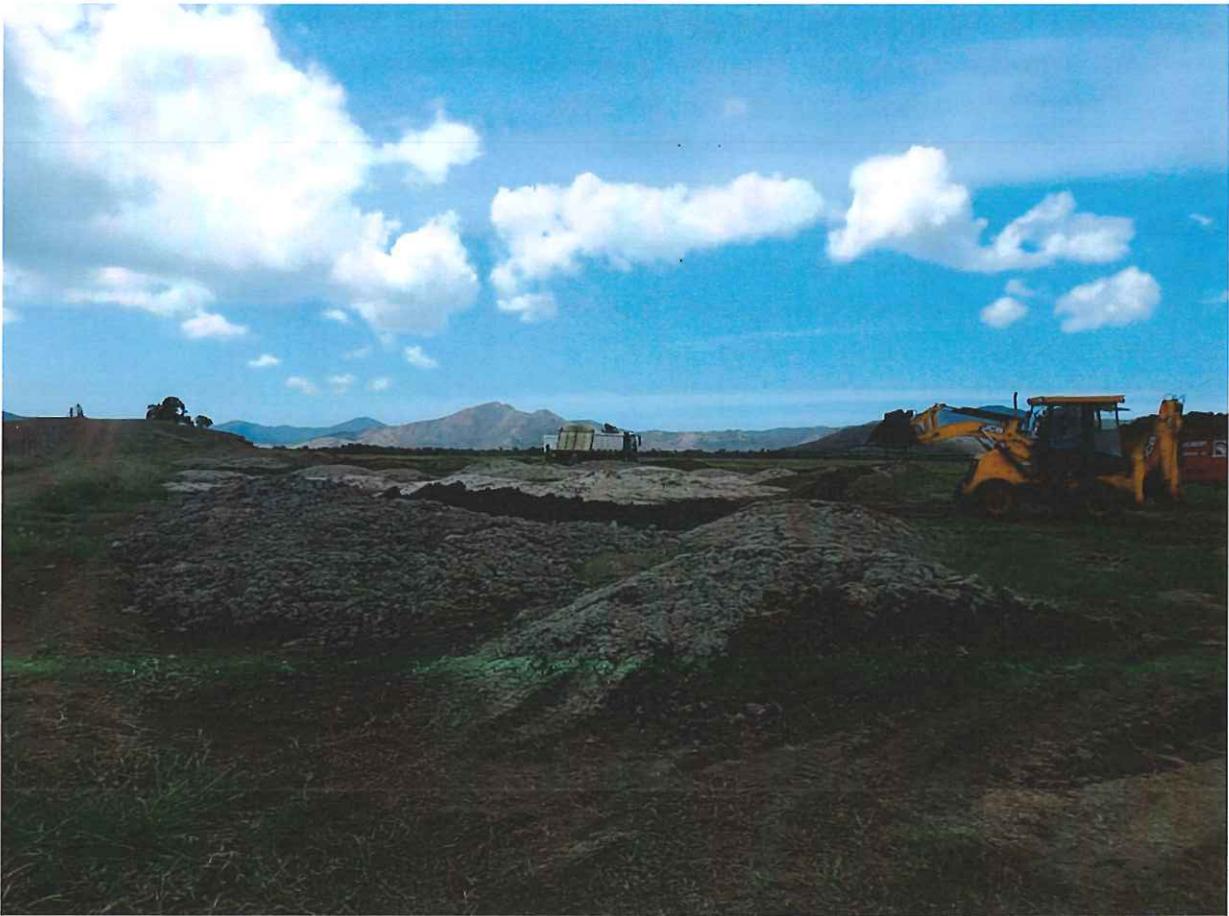
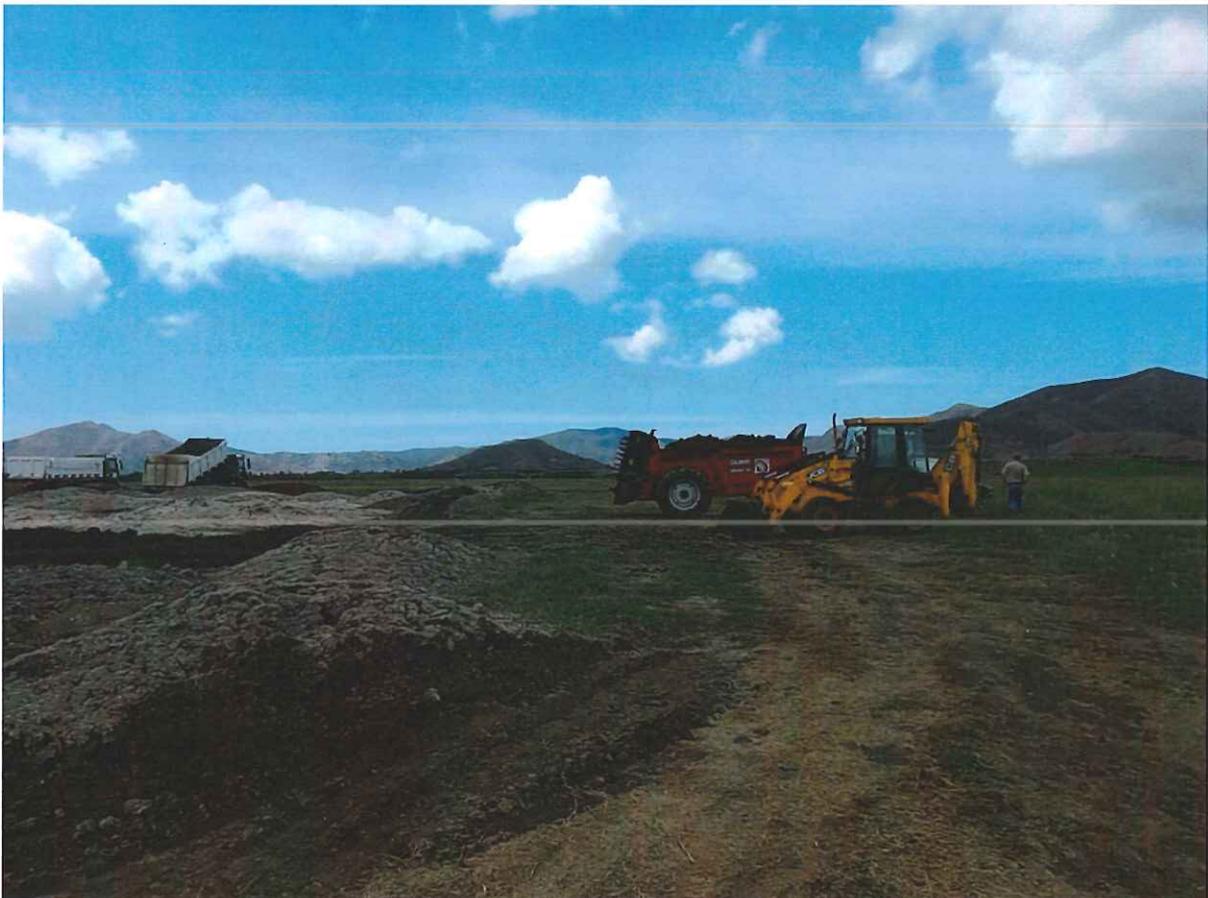
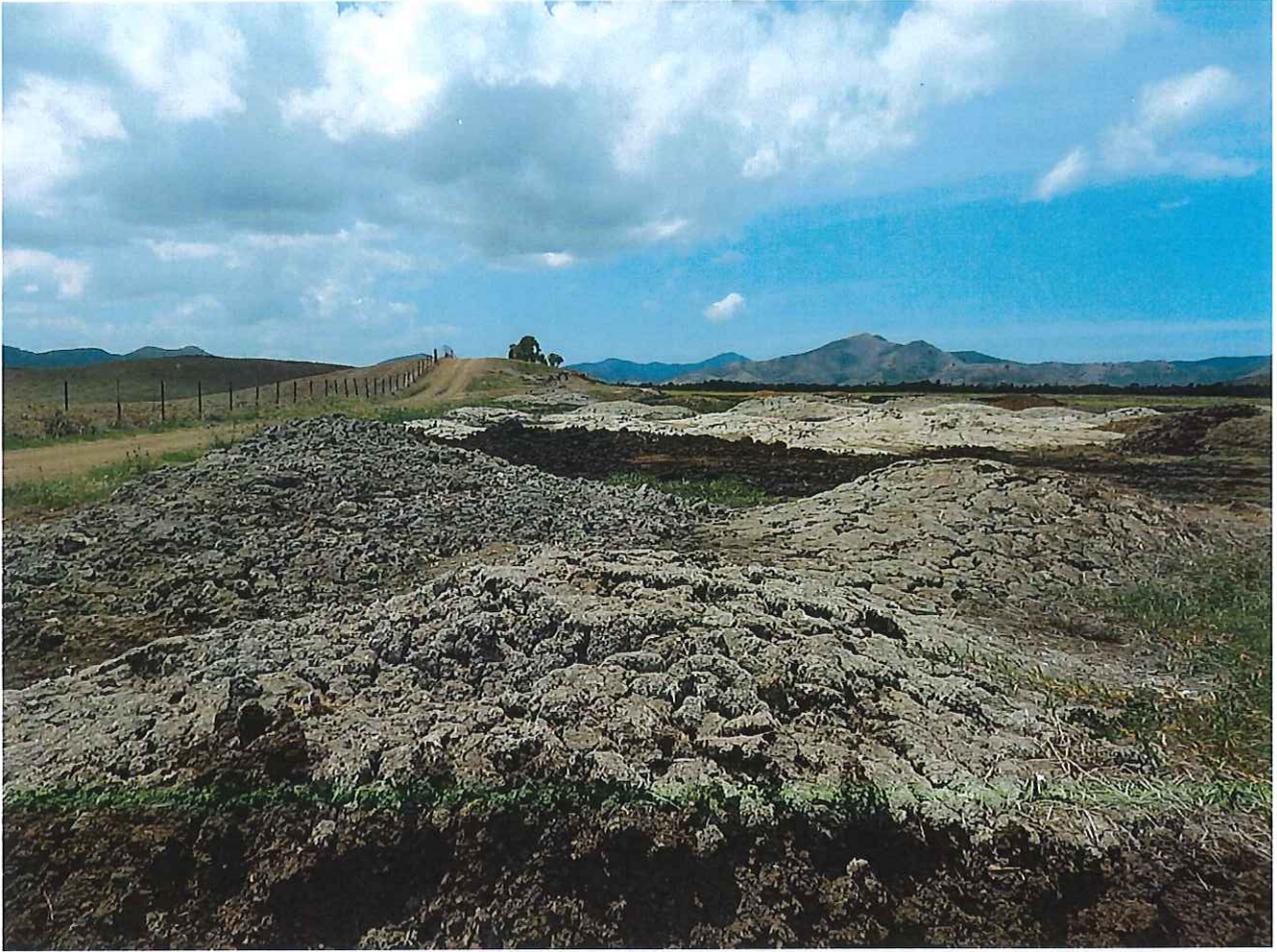
Des photographies prises au cours du contrôle sont annexées au présent compte-rendu (annexe 1).

- Perception légère d'odeurs à l'arrivée sur le lieu de stockage temporaire des boues.
- Stockage temporaire utilisé le plus proche de la parcelle AGRI 12.3 (annexe 2).

- Zone de stockage temporaire étalée nettement supérieur à 46 m³ comme indiqué dans l'étude préalable.
- Pas de délimitation de la zone de stockage temporaire.

- Présence de boues chaulées (couleur blanchâtre) en grande majorité et de boues brutes non chaulées (couleur marron foncée). Le type de boues se distingue par la couleur de celle-ci.

- Pas de séparation distincte des types de boues.
- Présence de 2 camions de transport en cours de déchargement de boues. Un des camions n'est pas bâché.

- Présence d'un tracteur et de l'épandeur chargé de boues brutes. Présence d'une tractopelle.
- Non disponibilité du registre d'épandage.

- Bâcher systématiquement les bennes lors du transport de boues. Immédiat
- Respecter le délai de 48 heures de stockage temporaire des boues brutes avant épandage. En cas d'impossibilité d'épandre dans le délai, informer l'inspection des installations classées, dans les plus brefs délais, et préciser les raisons de cette impossibilité. Immédiat

- Limiter la durée de stockage des boues chaulées. Immédiat
- Réduire la surface de stockage temporaire des boues et délimiter physiquement la zone de dépôt. Immédiat

- Entreposer séparément les boues chaulées et les boues brutes. Immédiat
- Épandre, dans la mesure du possible, en dehors des week-ends notamment les boues brutes. Immédiat
