COMPTE RENDU D'INSPECTION D'INSTALLATIONS CLASSEES

Etablissement	Installation de compostage de déchets verts et de boues de stations d'épuration		
Exploitant	Surfaces Vertes Propres (SVP) MANA		
Commune	Nouméa		
Lieu dit	Normandie (lot n°115 du Parc d'entreprises de Yahoué)		
Référentiels	Arrêté d'autorisation n° 897-2012/ARR/DENV du 19 avril 2012		
Date de la précédente visite	04 octobre 2016		
Date de la visite	10 novembre 2016		
Nom de l'agent visiteur			
Accompagnée de	-

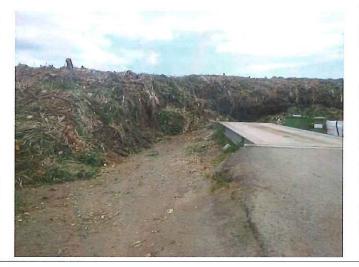
Au 10 novembre 2016, le tas de déchets verts n'a pas diminué et il semble qu'il a augmenté par rapport à la visite du 04 octobre 2016 (cf photo n° 1). D'après les explications d'un agent de la SVP Mana, les rotations sur Boulouparis sur la semaine du 31 octobre au 04 novembre 2016 n'ont pas eu lieu ce qui explique l'absence d'envoi des registres entrée-sortie de déchets verts le lundi 7 novembre 2016. L'exploitant a jusqu'à fin novembre 2016 pour évacuer le tas de déchets verts et ne garder, à flux constant, que deux semaines de réception de déchets verts.

Photo n°1: tas de déchets verts à gauche et devant le pont-bascule

- évacuer l'ensemble des déchets verts du site pour laisser uniquement un stock équivalent à deux semaines de réception de déchets verts, au plus tard le 30 novembre 2016 ;

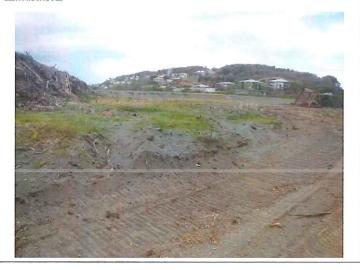
Au 10 novembre 2016, il a été constaté l'absence de travaux au niveau de la future aire de maturation (cf photo n° 3). Ainsi, l'exploitant n'a pas satisfait à la mise en demeure n° 2896-2016/ARR/DENV du 24 octobre 2016. Un procèsverbal sera établi. L'exploitant s'expose par ailleurs aux sanctions prévues à l'article 416-1 du code de l'environnement.

$\underline{Photo}\ n^o\!3$: absence de travaux au niveau de la future aire de maturation

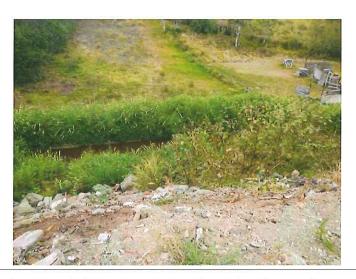
Au 10 novembre 2016, date de la visite d'inspection, il a été observé que le bassin de décantation n'est pas entretenu (présence de beaucoup de végétation autour du bassin, eau très foncée). L'inspection des installations classées, n'ayant pas accès au bassin de décantation, n'a pas été en mesure de constater la mise en place de la clôture demandée par l'inspection dans son précédent compte-rendu de visite (cf photo n° 2). Toutefois, il ne semble pas que la clôture ait été posée au cours du mois d'octobre au vu de la végétation présente. Il convient que l'exploitant entretienne cet espace tel qu'il se doit de manière constante et que la clôture soit installée, délai immédiat.

Photo n°2: végétation autour du bassin de décantation

- nettoyer la zone du bassin de décantation et clôturer le bassin de décantation, délai immédiat ;
- toute activité de mécanique sur les engins doit être réalisée sur la dalle de lavage connectée à un débourbeur-séparateur d'hydrocarbures, dès à présent ;

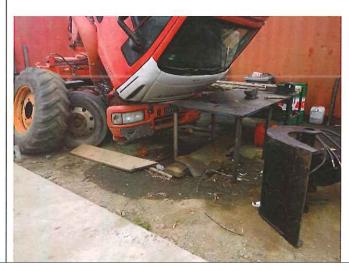
- Le 10 novembre 2016, l'inspection des installations classées a aperçu que la maintenance des engins est toujours effectuée à même le sol (cf photo n° 6). Il a également été observé deux fûts apparemment remplis d'hydrocarbures non fermés et en l'absence de rétention (cf photos n° 7 et 8). L'inspection réitère sa demande concernant la maintenance ainsi que le traitement des terres polluées par les hydrocarbures dans un délai d'un mois. Les fûts contenant des hydrocarbures doivent être fermés et positionnés sur une rétention adaptée sous un délai de 15 jours.

Photo nº 6: maintenance faite en dehors de la dalle

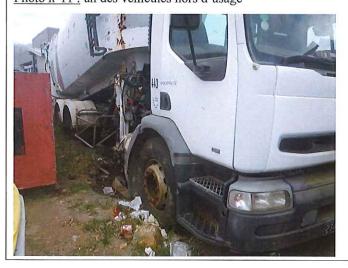
- Au cours de la visite, l'inspection des installations classées a remarqué que la zone de stockage des camions et des poubelles de la société Mana Propreté nécessite un grand nettoyage de par la présence de divers véhicules terrestres et de poubelles hors d'usage ainsi que de déchets (cf photos n° 9 à 12). L'inspection des installations classées demande que cette zone soit nettoyée sous un délai de deux mois (avec évacuation des véhicules hors d'usage). L'inspection indique que l'activité de stockage et de démontage de véhicules terrestres hors d'usage est

Photo n°11: un des véhicules hors d'usage

- enlever la fraction de terre polluée par les hydrocarbures et la faire traiter dans une installation autorisée, délai d'un mois ;
- nettoyer la zone de stockage des poubelles et véhicules hors d'usage de la société Mana Propreté avec évacuation des véhicules hors d'usage, délai deux mois.
