COMPTE RENDU D'INSPECTION D'INSTALLATIONS CLASSEES

Etablissement	Installation de compostage de déchets verts et de boues de stations d'épuration
Exploitant	Surfaces Vertes Propres (SVP) MANA
Commune	Nouméa
Lieu dit	Normandie (lot n°115 du Parc d'entreprises de Yahoué)
Référentiels	Arrêté d'autorisation n° 897-2012/ARR/DENV du 19 avril 2012 Arrêté de mise en demeure n° 2896-2016/ARR/DENV du 24 octobre 2016
Date de la précédente visite	10 novembre 2016
Date de la visite	05 janvier 2017
Nom de l'agent visiteur	
Accompagnée de	André BEAUVOIS

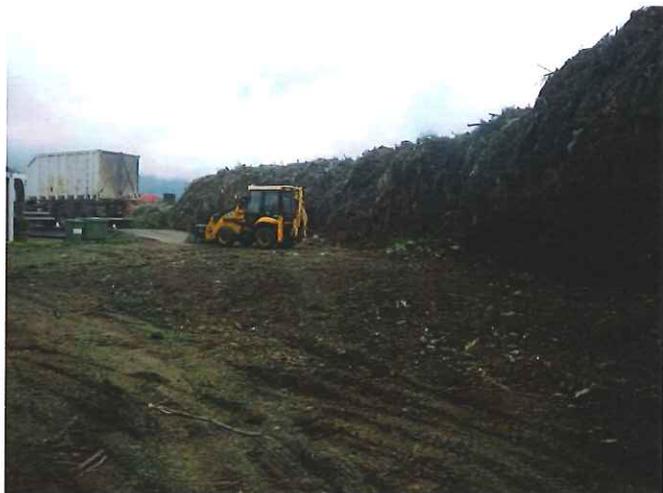
Au 05 janvier 2017, le tas de déchets verts a diminué par rapport à la visite du 10 novembre 2016 (voir photo n° 1). Au moment de la visite, un sous-traitant effectuant les rotations de déchets verts entre le site de SVP Mana et Epsilon Agriculture n'avait pas mis de filet ou de bâche sur sa benne pour éviter la dispersion de déchets sur la route et pouvant occasionner un accident. **L'inspection des installations classées demande que les bennes remplies de déchets doivent être couvertes d'une bâche ou à minima d'un filet pour empêcher l'envol de déchets sur la route, dès à présent.**

Photo n°1 : tas de déchets verts derrière le pont-bascule

- ❖ couvrir les bennes des camions effectuant les transferts de déchets verts entre SVP Mana et Epsilon Agriculture, dès à présent ;
- ❖ continuer de transmettre les registres hebdomadaires de sortie des déchets verts à destination du site de Boulouparis ainsi que celui d'entrée de déchets verts tous les lundis matins ;

- ❖ évacuer l'ensemble des déchets verts du site pour laisser uniquement un stock équivalent à deux semaines de réception de déchets verts, au plus tard le 28 février 2017 ;

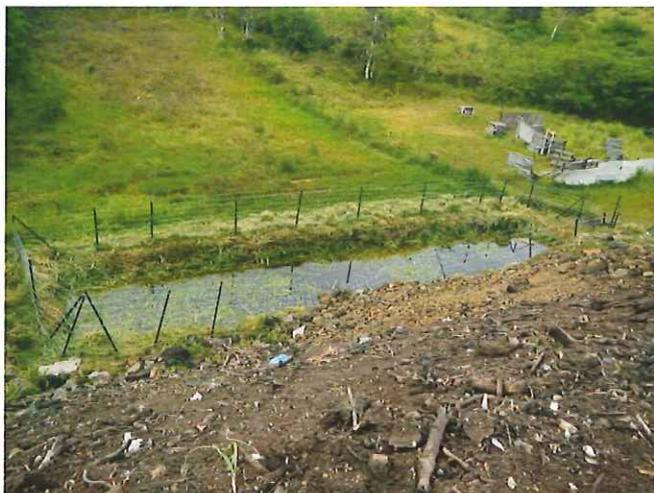
Au 05 janvier 2017, il a été observé que le bassin de décantation est clôturé et que les herbes hautes ont été coupées (voir photo n° 2). Cependant, durant les travaux

de réalisation de la plateforme de maturation, le sous-traitant qui avait en charge le déblaiement des terres de la future plateforme a abîmé la nouvelle clôture en place. L'exploitant a indiqué que le sous-traitant remettra en place la clôture une fois que les terres seront évacuées.

Photo n°2 : clôture du bassin de décantation

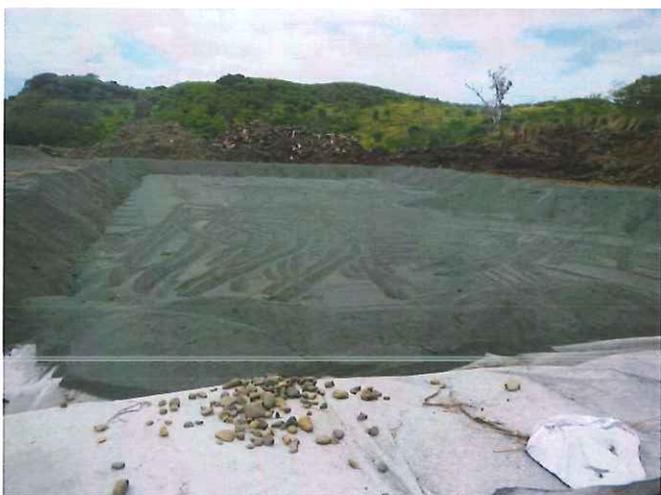
Au 05 janvier 2017, il a été observé que la pose de la géomembrane était finalisée conformément au rapport de fin de travaux de la société TERRA. (voir photos n° 3 et 4). Le recouvrement de la géomembrane a commencé. Les étapes restantes pour cette phase : finalisation de la création de la plateforme, mise en place de la cuve de stockage/décantation des lixiviats et raccordement celle-ci au collecteur des eaux de procédé de la plateforme de maturation au niveau du fossé périphérique (voir photo n° 5).

Photo n°3 : avancée des travaux au niveau de l'aire de maturation

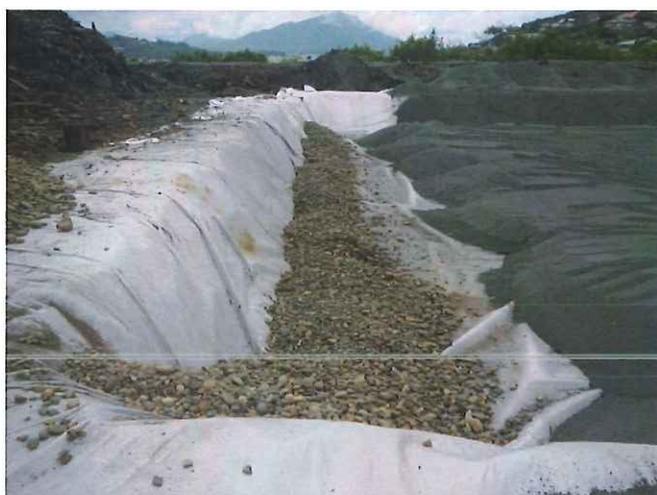
Photo n°4 : drain récupérant les lixiviats de la plateforme

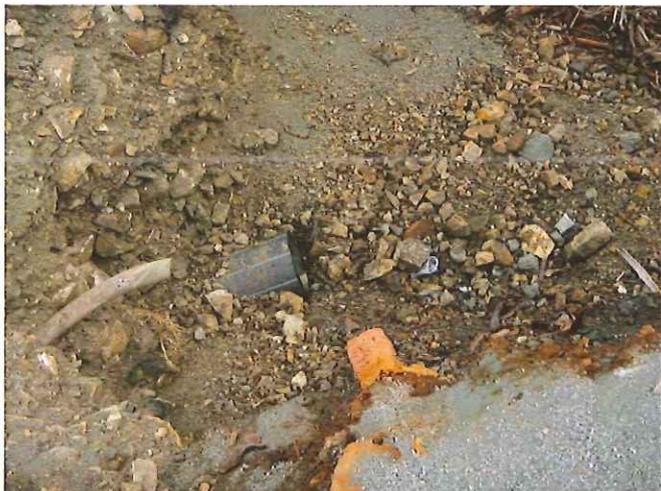
Photo n°5 : évacuation du collecteur de la plateforme à raccorder au bassin de stockage/décantation des lixiviats

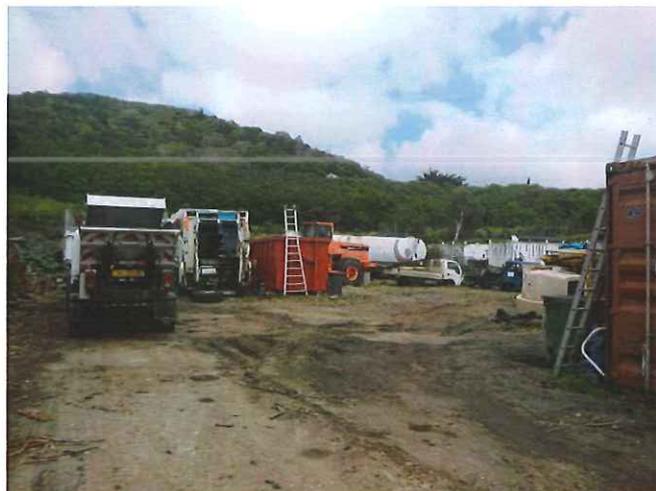
Au cours de la visite d'inspection, il a été constaté que la zone de stockage de véhicules et de poubelles hors d'usage avait été nettoyée. L'exploitant a souligné que certains véhicules hors d'usage sont encore présents pour des pièces mécaniques. L'inspection des installations classées a indiqué qu'il n'est pas envisageable de garder de tels véhicules en extérieur aussi longtemps. **Il convient que l'exploitant démonte les pièces réutilisables, qu'il les entrepose à l'abri et que les véhicules désossés soient évacués rapidement, conformément à la réglementation en vigueur** (car les véhicules hors d'usage sont concernés par la réglementation élargie des producteurs et une filière d'élimination de ce type de déchets est mise en place depuis 2009).

Photo n° 6 : zone de stockage des véhicules et de matériel nettoyée
