# RAPPORT DE FIN DE TRAVAUX TRANCHEE DE VOIRIE DRAINANTE

-  
Installation de Stockage de Déchets de Gadji

Octobre 2016.

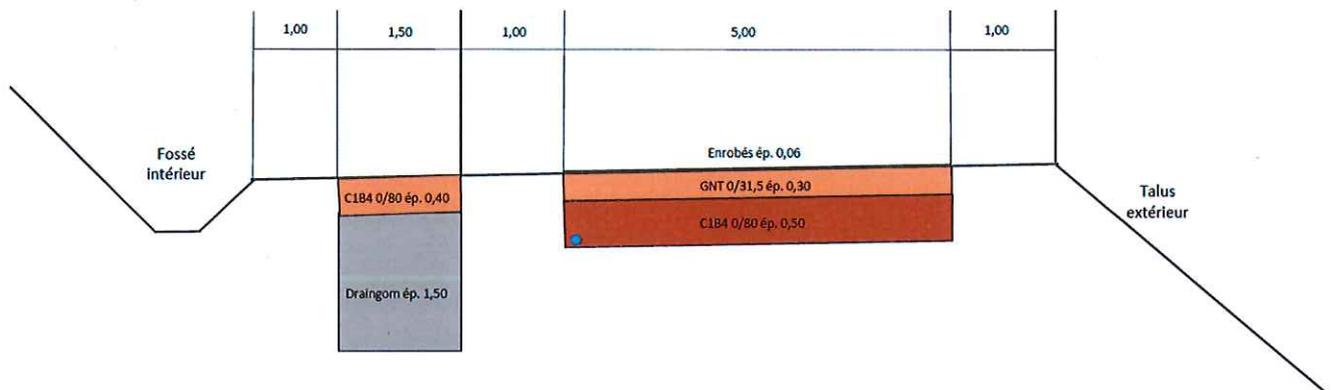
ISD DE GADJI  
TRAVAUX DE REPRISE DE VOIRIE  
SCHEMA DE PRINCIPE

Réalisation d'une tranchée parallèle à la voirie de 1,5 m de large et d'une profondeur comprise en 1,5 m et 1,9 m.

En fond de tranchée drainante, poser un géotextile de 250 gr/m<sup>2</sup> couvrant le fond de tranchée, remontant sur les côtés de la tranchée et suffisamment grand pour recouvrir la tranchée finie (Draingom) avec recouvrement de 30 cm sur le dessus.

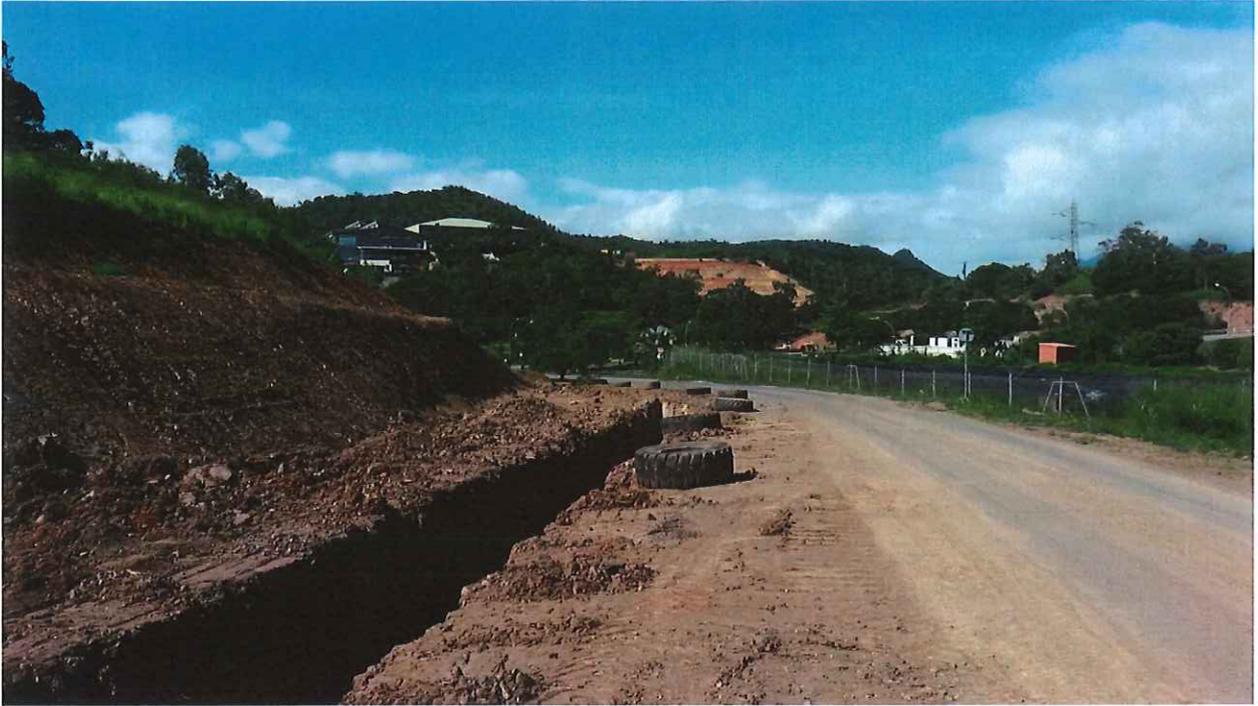
Réalisation de la tranchée

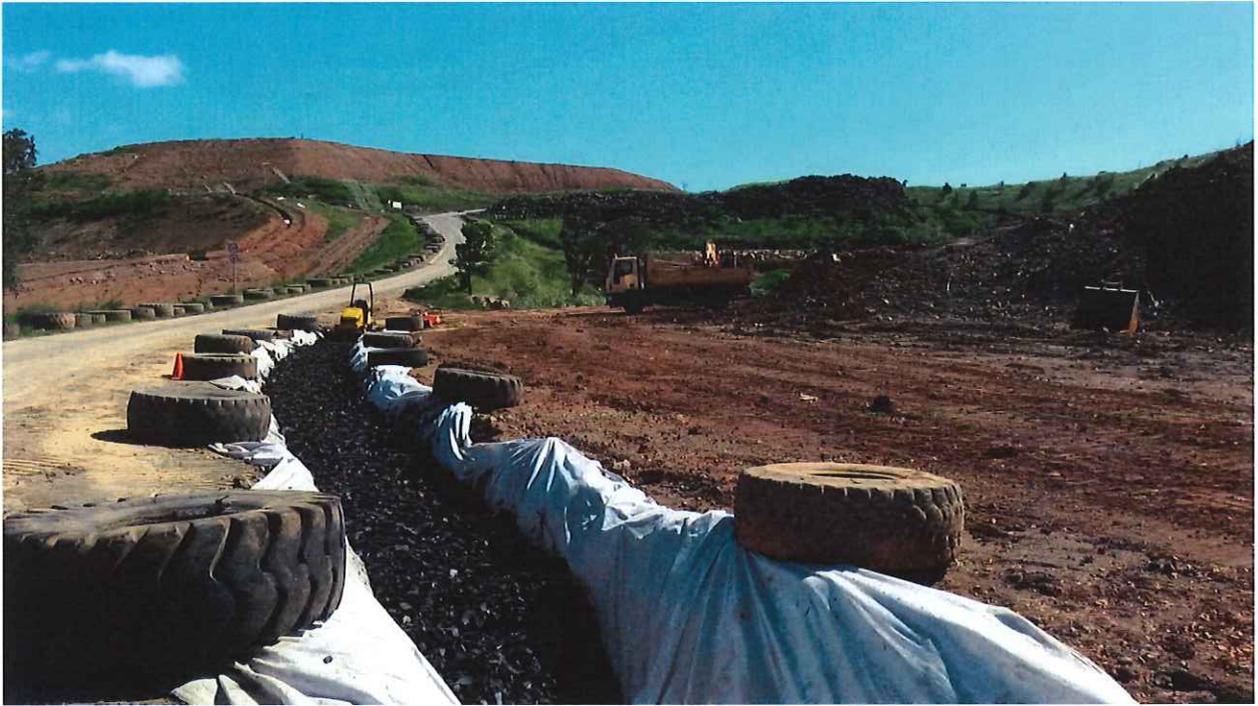
Mise place et compactage du Drainom

Première couche de 20 à 30 cm, posée sur le fond de tranchée et non compactée.

Les couches suivantes de 30 cm chacune, compactées.

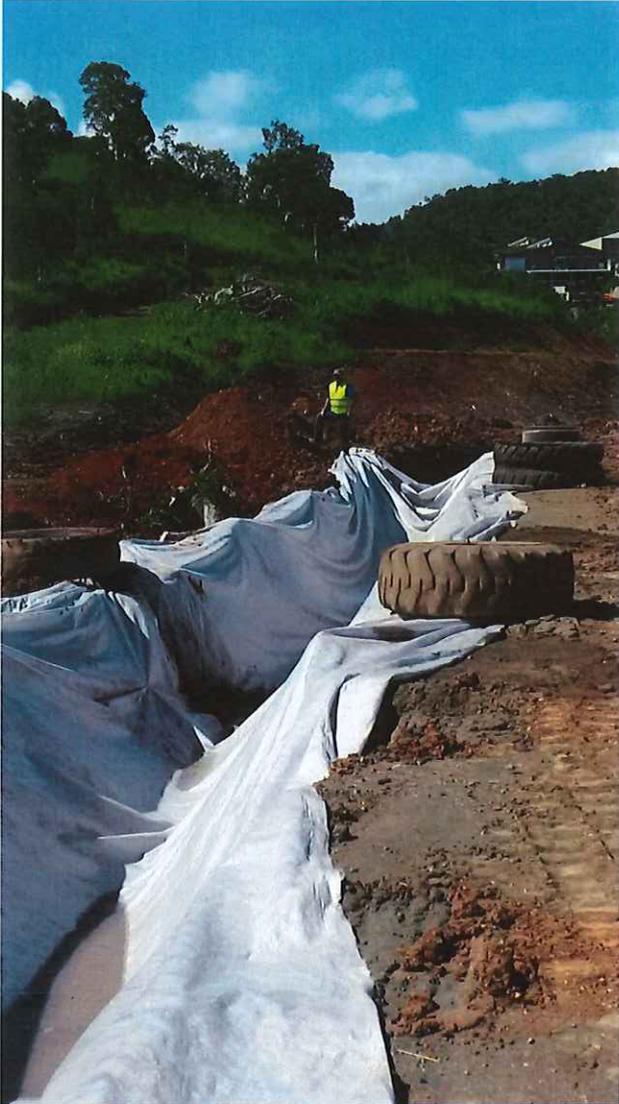
Géotextile remontant sur les côtés de la tranchée pour recouvrir la tranchée finie

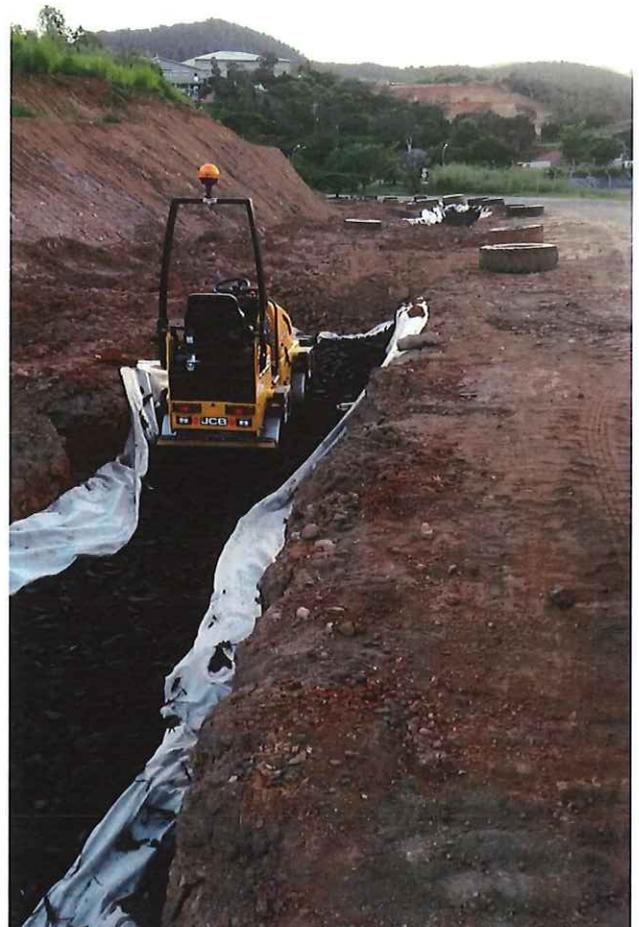
Mise place et compactage du Draingom

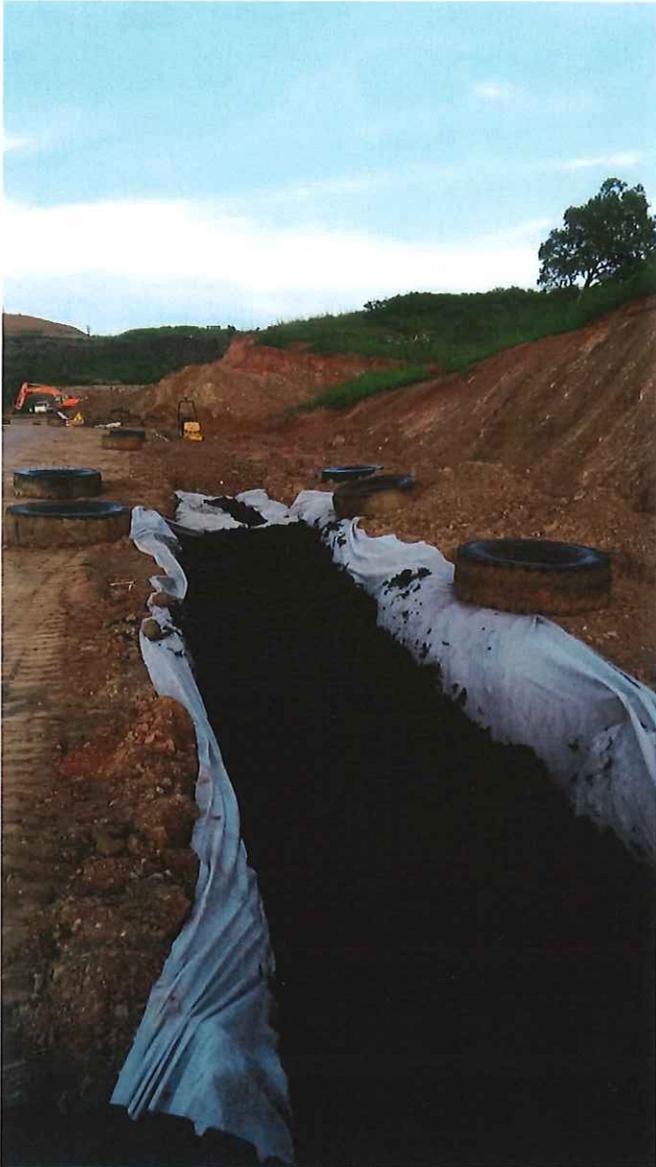
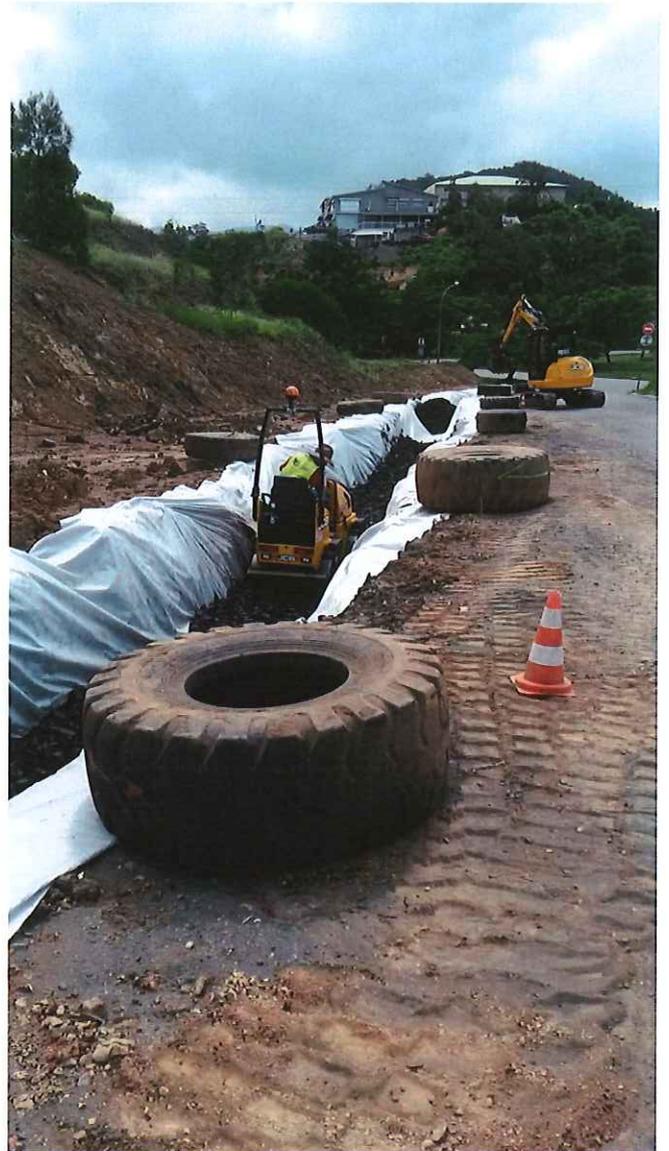
Mise place et compactage du Draingom

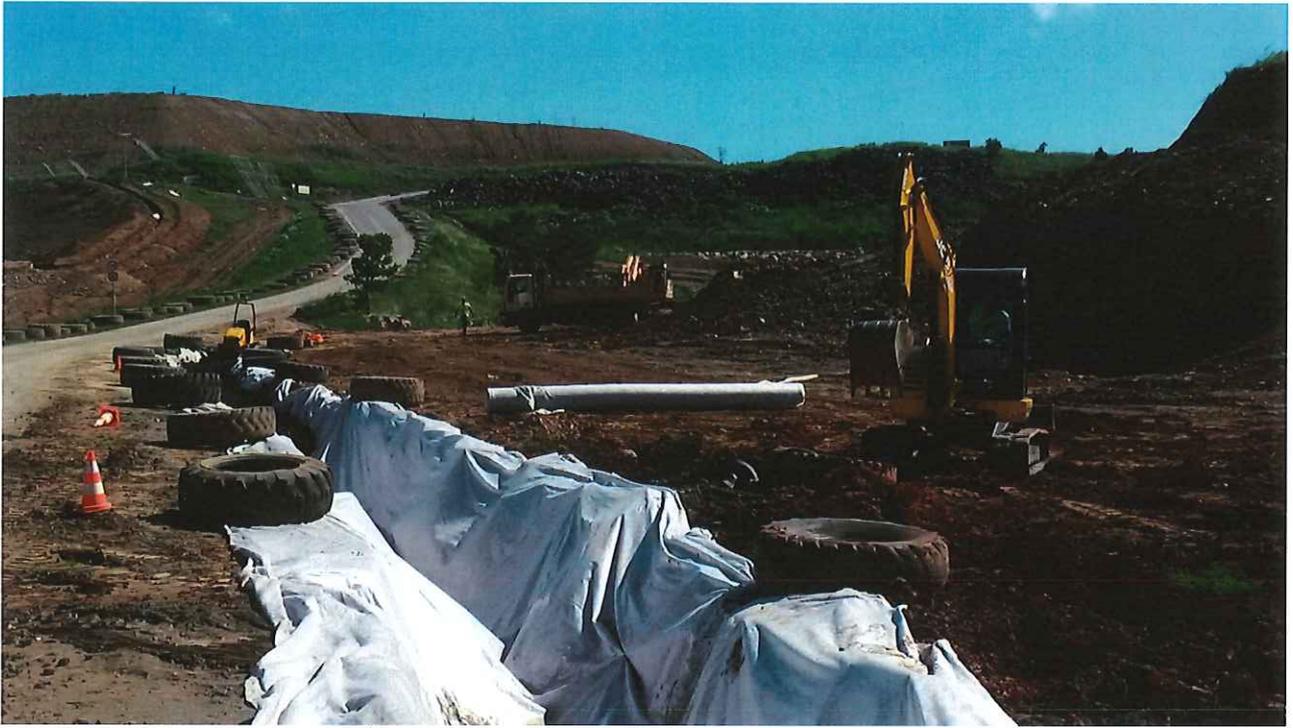
Mise place et compactage du Draingom

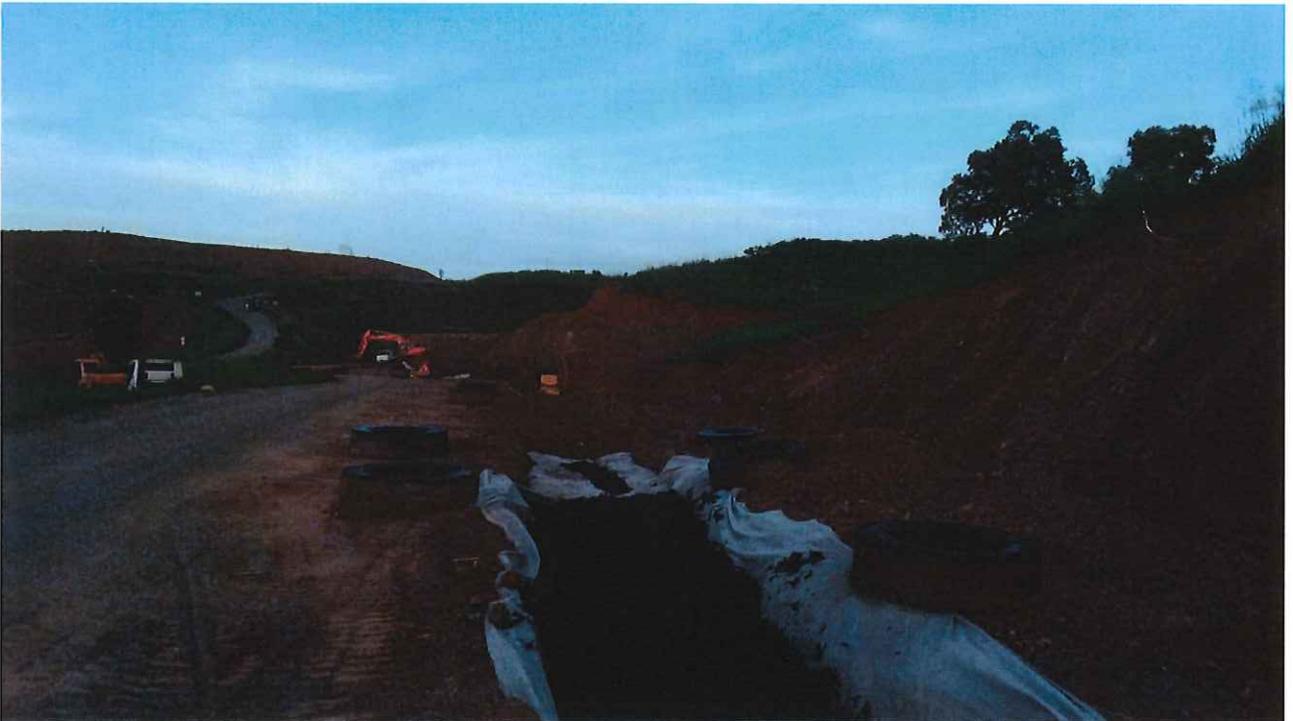
Mise en place de la couche de forme

Réalisation de la couche de forme 30 à 40 cm de schiste C1B4 compacté.
