DIRECTION DE  
L'ENVIRONNEMENT

COMPTE RENDU DE VISITE  
INSPECTION D'INSTALLATIONS CLASSEES

Installation	Station d'épuration de la résidence BALTHUS
Exploitant	Syndicat des copropriétaires du Balthus
Gestionnaire	Agence Générale
Commune	Nouméa
Quartier	Artillerie
Date de la précédente inspection	26 septembre 2013
Date de l'inspection	21 septembre 2016
Nom(s) inspecteur(s)	
Accompagnants

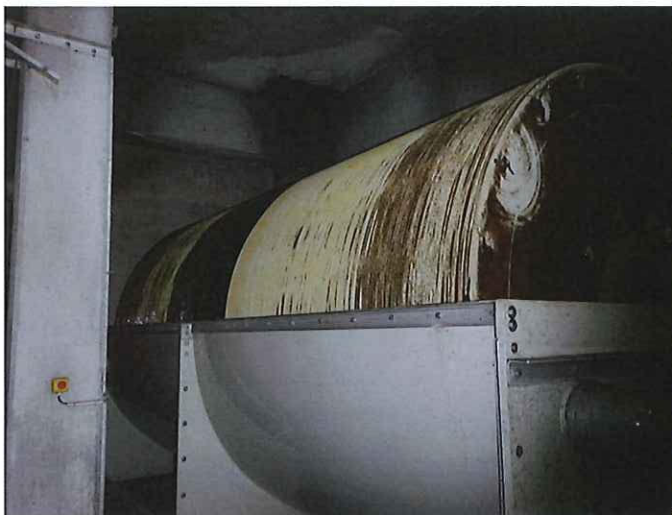
ARTICLE CONCERNE	NATURE DE LA PRESCRIPTION	OBSERVATIONS et DEMANDES DE L'INSPECTEUR
1.1	Conformité de l'installation à la déclaration	<u>Dispositions générales :</u> L'ouvrage de traitement et d'épuration correspond au descriptif du dossier de déclaration. Il s'agit d'une biodisque de 350 équivalents-habitants.

Photo 1 : Biodisques

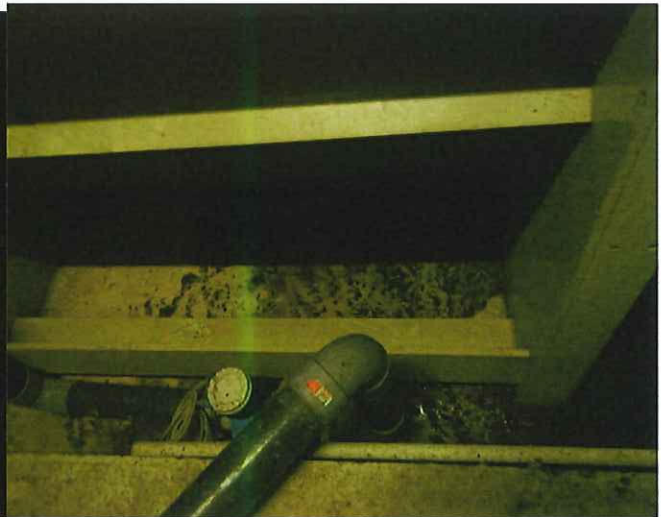
Au moment de la visite, un débordement de boues est observé sous le clarificateur. L'entreprise de maintenance indique qu'un bionettoyage de la canalisation a été réalisé suite à un problème de flottants dans le clarificateur et que les giclures accidentelles n'ont pas été ramassées.

Photo 2 : Débordement de boues sous le décanteur lamellaires

**Il est demandé à l'exploitant de procéder immédiatement au nettoyage de la zone affectée par cet écoulement, de tenir informée l'inspection de la bonne réalisation de ce nettoyage et d'en apporter les justificatifs.**

- procéder immédiatement au nettoyage de la zone affectée par l'écoulement de boues, tenir informée l'inspection de la bonne réalisation de ce nettoyage et en apporter les justificatifs ;
- rétablir l'éclairage néon défectueux ;
- installer un extincteur sous un délai de 3 mois.

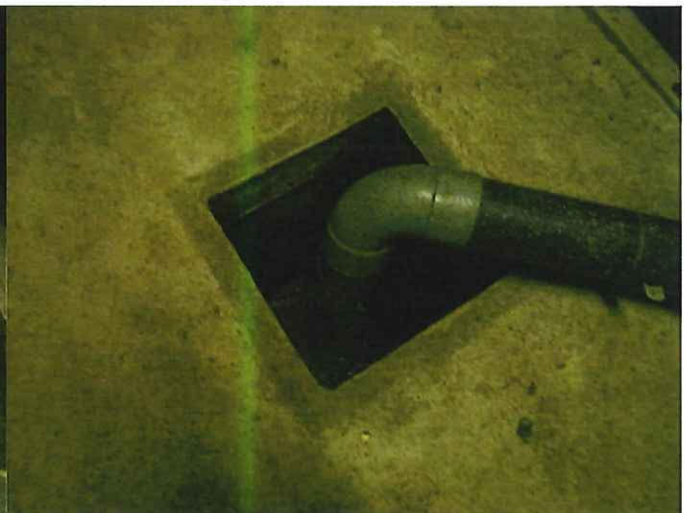
Photo 4 : Point de rejet
