Inspection DIMENC

Parc à résidus de la Kwe Ouest

27/09/2013

Vues en 2013 du parc à résidus de la Kwé Ouest

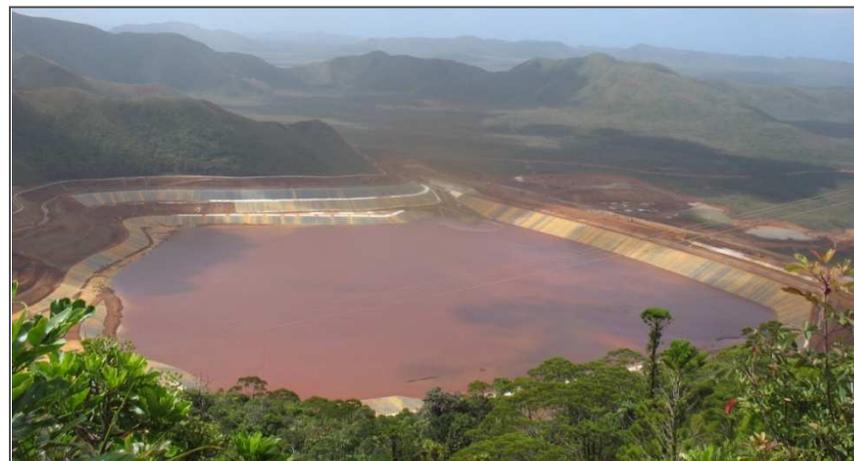
Janvier 2013 après FREDAs

- L'exercice anti-cyclonique effectué en décembre 2012 a permis de limiter les impacts à des phénomènes d'érosion sur les parties du Parc encore en construction (> 195m). Il n'y a pas eu de dommage sur le liner et sur les équipements connexes. Il y a eu plus d'1 Mm³ d'eau stockés en 48h.

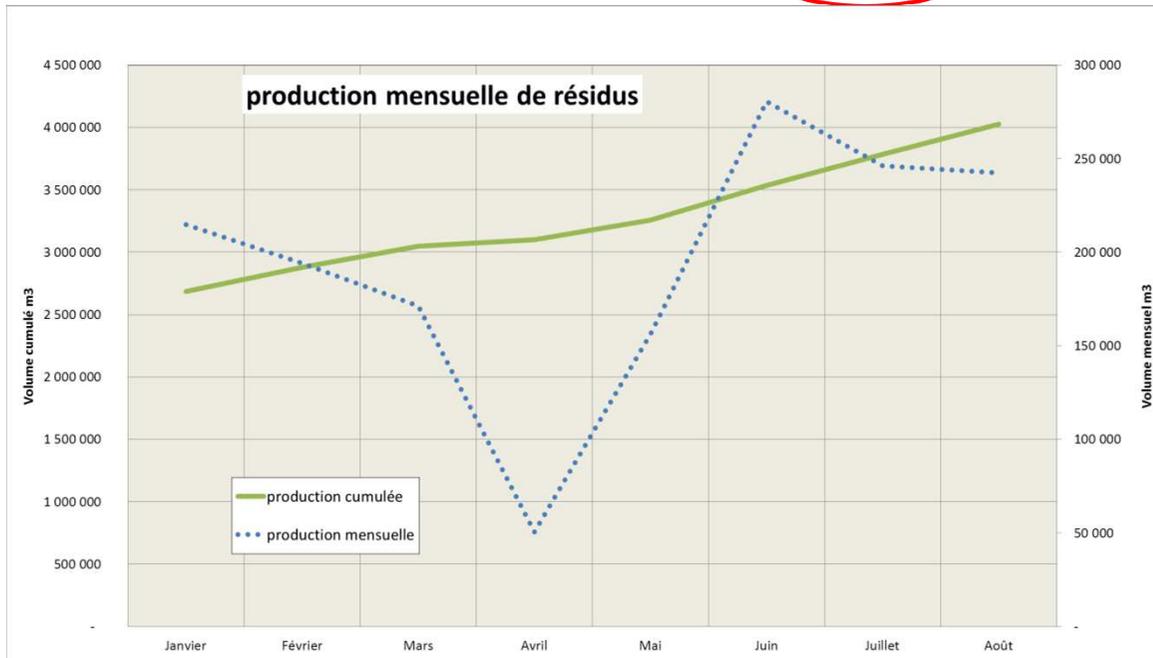
Stockage de résidus - Quantité

Densité moyenne : 0.88

Moyenne mensuelle
depuis janvier 2013 :
175 330 m³/mois

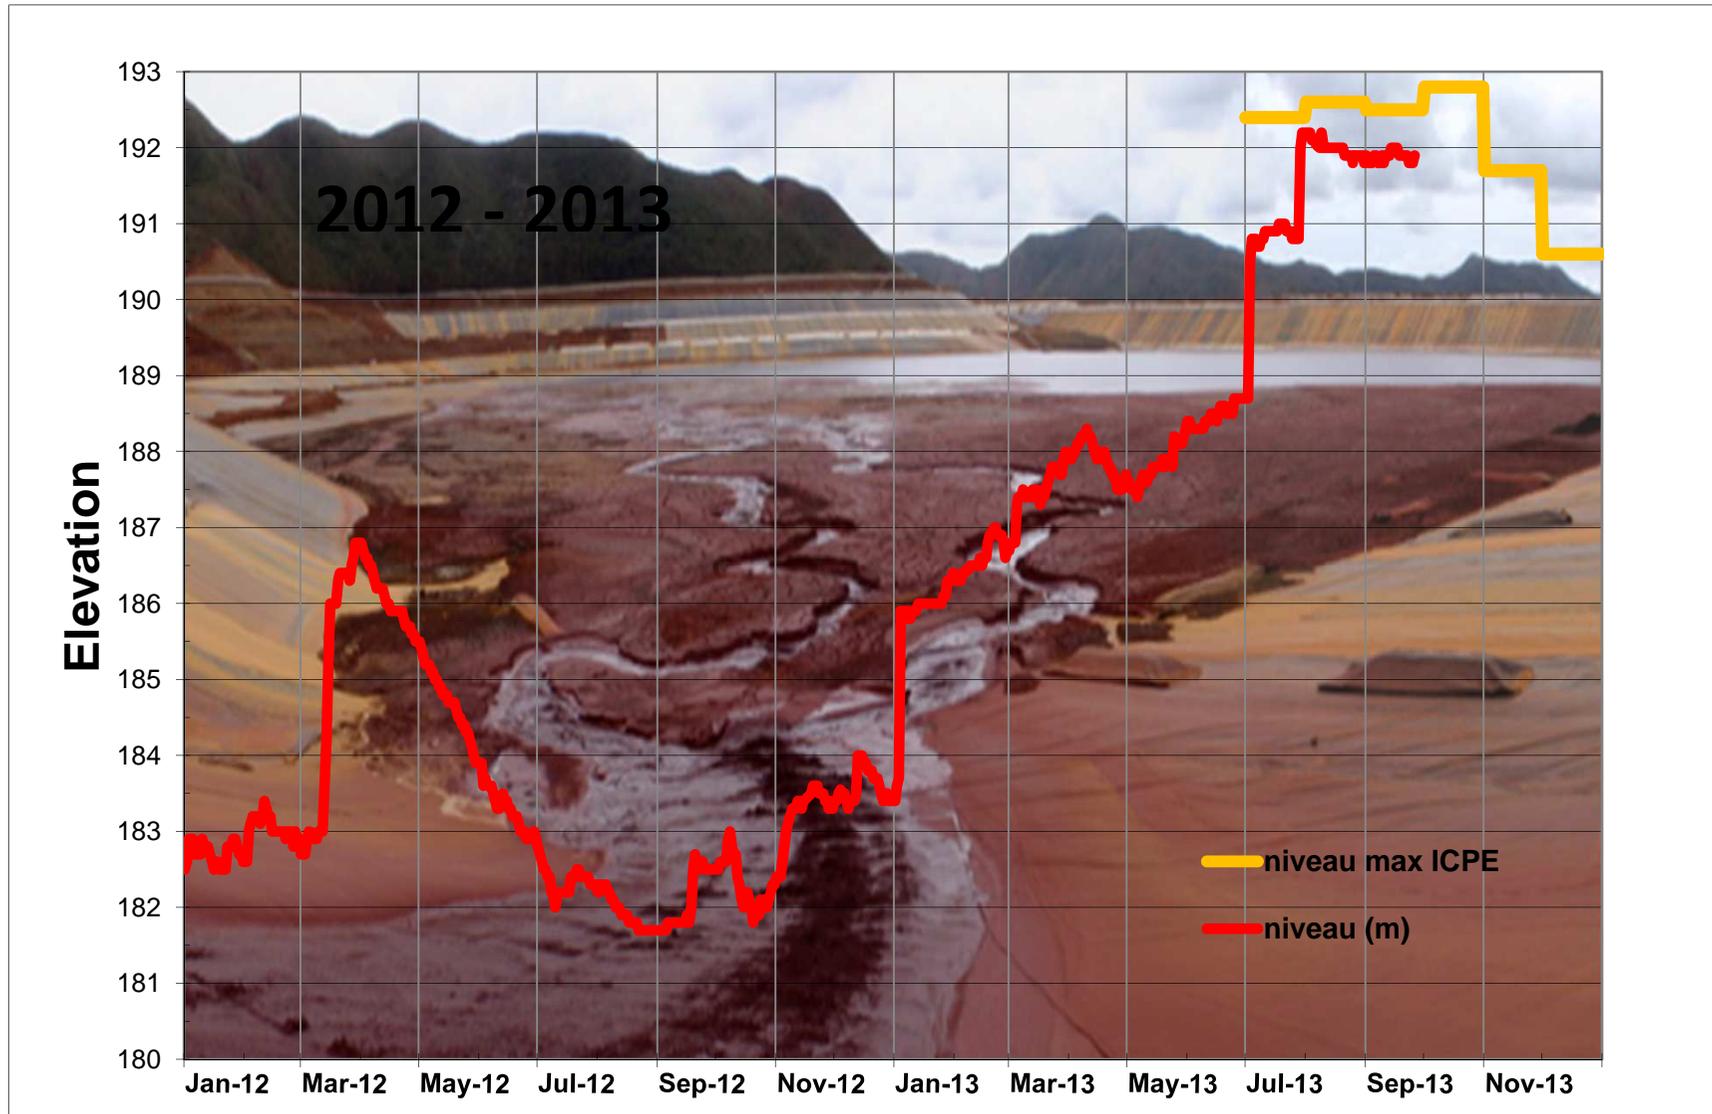
Bilan hydrique – variation du niveau d'eau dans le Parc à résidus

Seuil ICPE = crue centennale 10j avec cote géomembrane 194,5m

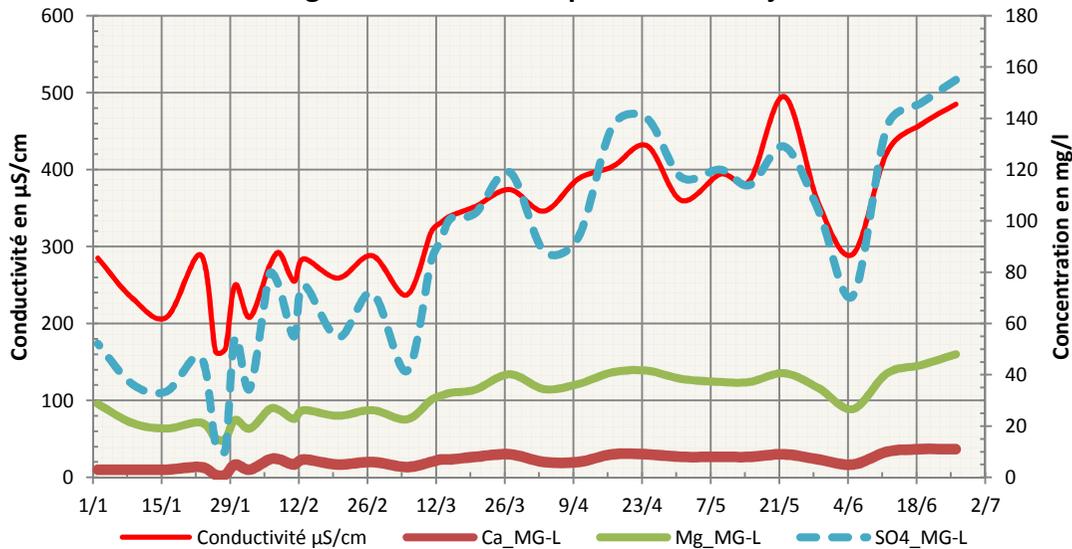
Puits de relevage : Conductivité et paramètres majeurs

Pas de dépassement des seuils ICPE jusqu'à fin juillet 2013

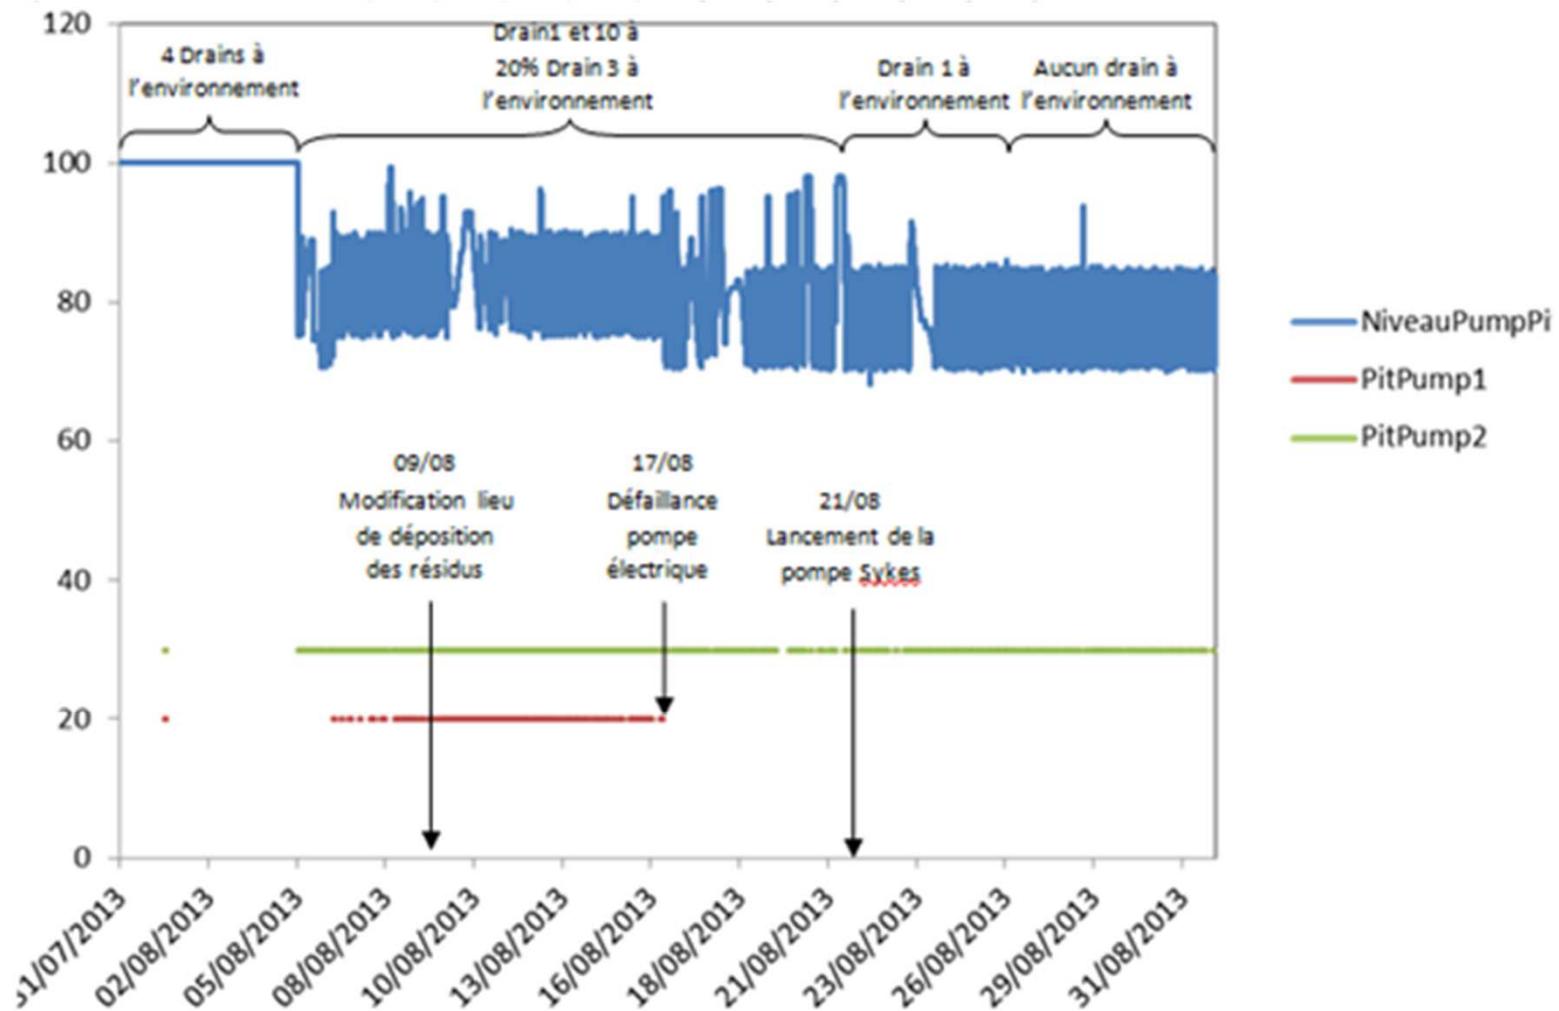
Gestion du puits de relevage en août 2013

9 août : Contamination des drains 2 et 3 par de l'eau du surnageant (Mn > 1mg/l)

- Il y a eu de fortes précipitations le 31 juillet → nouvelle hausse du niveau d'eau du Parc → fuites latérales probables
- Pompage des eaux des drains 2, 3 et 4 pour recirculation dans le parc (problème de capacité de pompage et défaillance d'une pompe électrique)
- Changement de point de déposition → point EST

De mettre en œuvre les moyens de pompage supplémentaire pour aider à baisser plus rapidement le niveau d'eau. Pour cela il est prévu de déplacer la motopompe actuellement en fonction au puits de pompage aval vers la rampe d'accès à la barge pour l'utiliser comme moyen de pompage supplémentaire en la connectant à la canalisation de pompage du surnageant.

Pour faire face à d'éventuelles nouvelles fuites en période humide, *une étude sur le redimensionnement des capacités de pompage du puits de relevage* a été engagée le 20 août 2013. La solution retenue devra être opérationnelle avant le début de la prochaine saison humide, en décembre 2013.

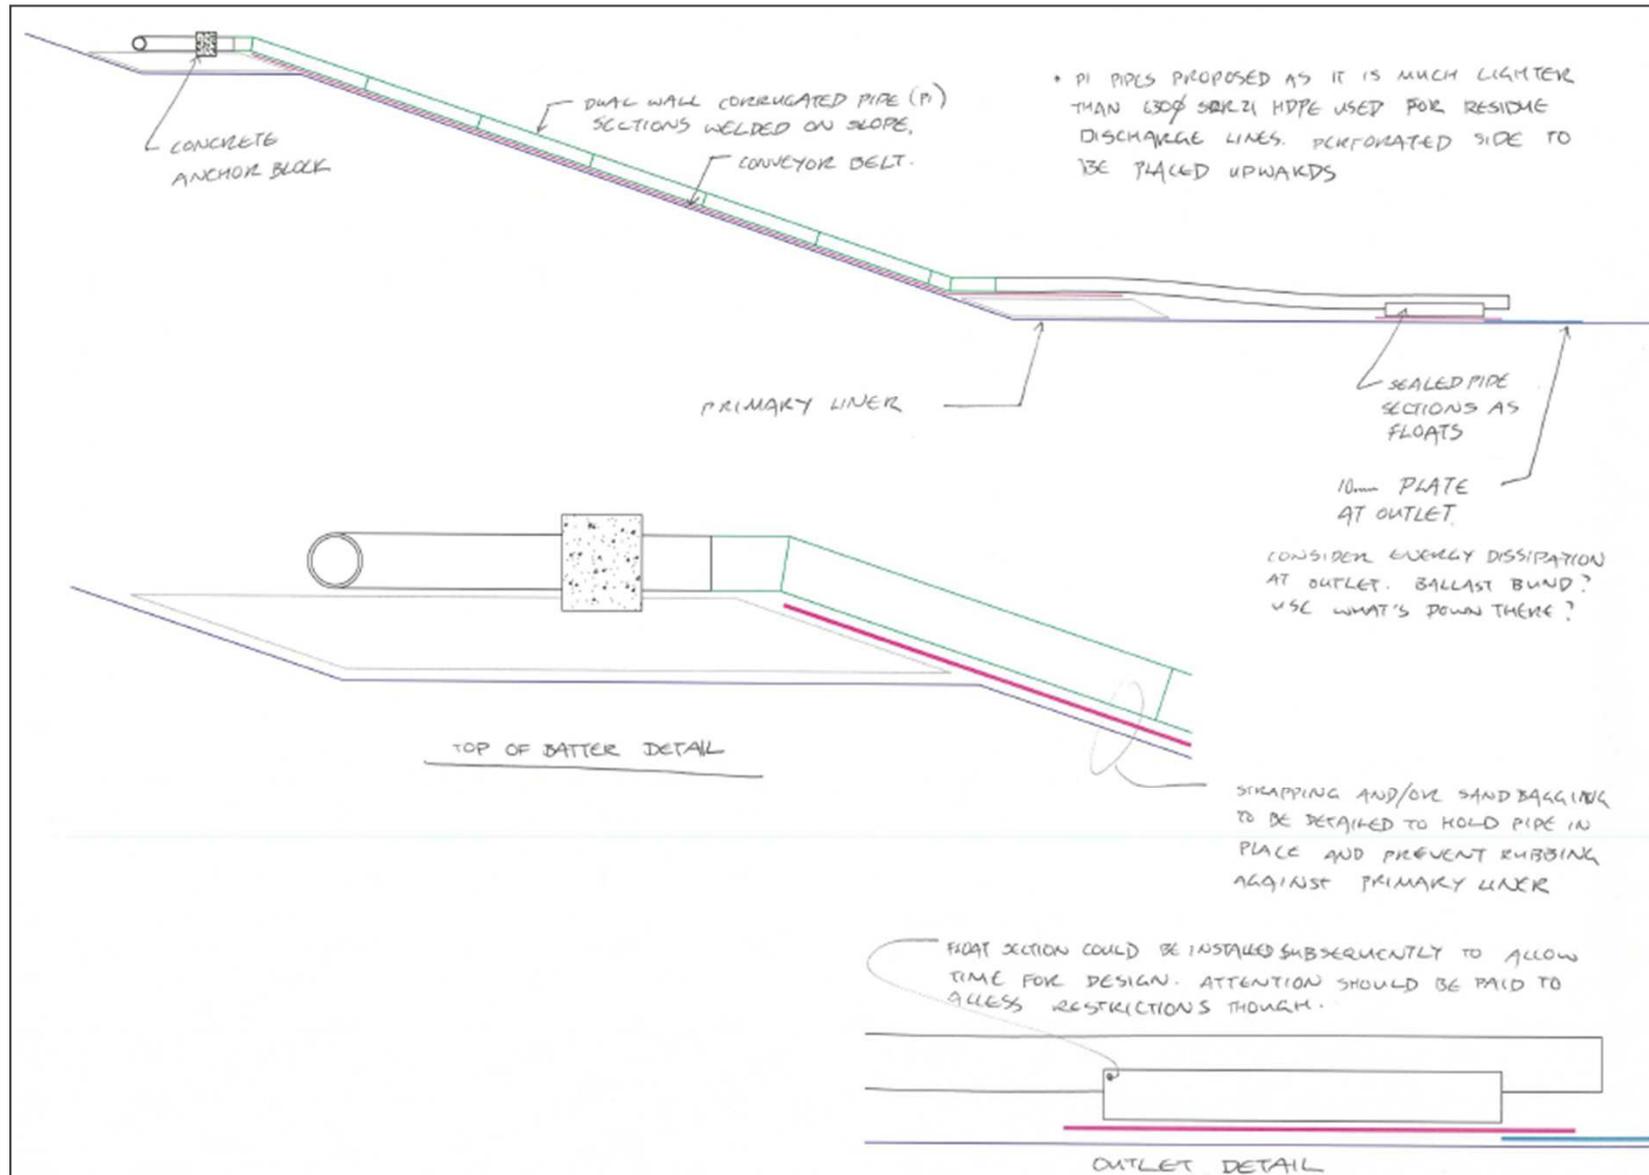
Conception des points de déposition

- Observation lors d'une ronde → on repasse au point Est et on prépare un nouveau point de déposition secteur W06 avec changement de conception (canalisation jusqu'au bas du talus
