**Rapport d'incident N° G-02-2019**  
**En date du 27/03/2019**

Déclenchement du portique de détection radioactivité à l'ISD de Gadji.

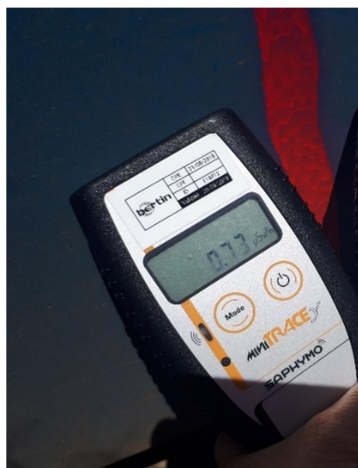
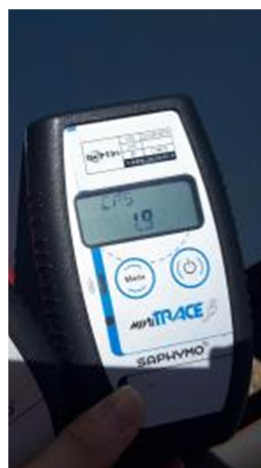
Les mesures au radiamètre portatif 0.73 µSv/h et au contaminamètre 1.9 cps sont faibles, aucun périmètre de sécurité (>1µSv/h) n'est nécessaire selon la procédure.

Le chargement est composé de sacs de mortier et ciment sur palettes.

Le transporteur est un sous-traitant transportant les déchets (STAR PACIFIQUE) pour le compte de VALE. Le déchet est composé de mortier et ciment neuf conditionné en sacs sur palettes. La réception de ces déchets a fait l'objet de la procédure d'acceptation habituelle : Information préalable (FIP) et FDS transmises.

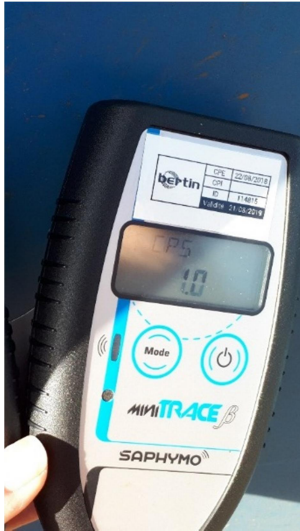
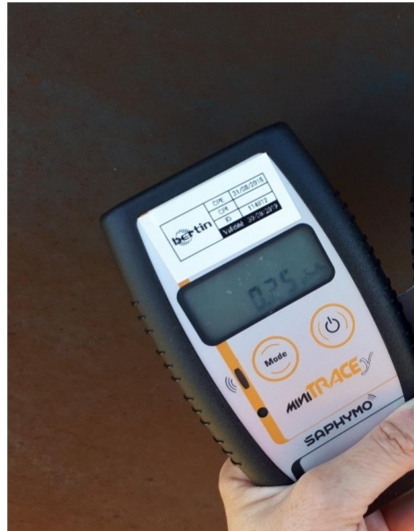
Les mesures au radiamètre portatif 0.25  $\mu\text{Sv/h}$  et au contaminamètre 1 cps sont faibles, aucun périmètre de sécurité ( $>1\mu\text{Sv/h}$ ) n'est nécessaire selon la procédure

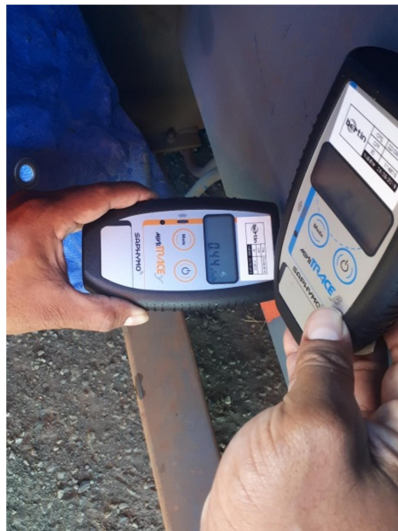
**Le 05/04/2019**; nouveau contrôle. Les mesures au radiamètre portatif 0.44  $\mu\text{Sv/h}$  et au contaminamètre 2.1 cps sont faibles, aucun périmètre de sécurité ( $>1\mu\text{Sv/h}$ ) n'est nécessaire selon la procédure

Le 05/04/2019, Vincent TUUFUI et Samuel ROCHETTE, entreprise VALE NC, sont venus sur le site pour constater les valeurs, effectuer des mesures de radioprotection et également réaliser des prélèvements. VALE doit se rapprocher de son fournisseur pour obtenir des informations complémentaires sur les déchets et le traitement approprié.
