Rapport d'incident N° G-03-2019
En date du 13/11/2019

Déclenchement du portique de détection radioactivité à l'ISD de Gadji.

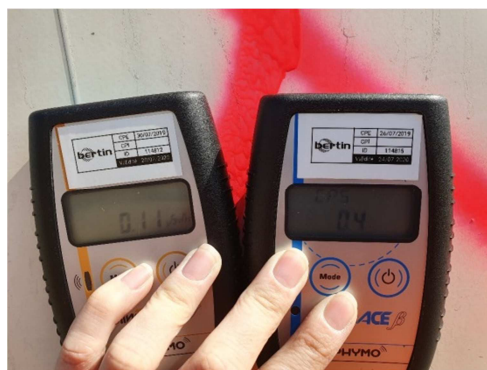
Le 13/11/2019 vers 12h00 l'ensemble ; tracteur immatriculé 279 265 NC et remorque 350 495 NC (transporteur TRACDOM pour le compte de CSP DUCOS) a déclenché le portique radioactivité. Le personnel sur place a prévenu la responsable et la procédure à suivre en cas de déclenchement du portique a été engagée ; le véhicule est repassé à 3 reprises devant le portique, comme la procédure le prévoit.

Les 3 passages ont déclenché l'alarme du portique.
La remorque a été isolée sur l'aire dédiée à cet effet.

Les mesures au radiamètre portatif 0.11 $\mu\text{Sv/h}$ et au contaminamètre 0.4 cps sont faibles, aucun périmètre de sécurité ($>1\mu\text{Sv/h}$) n'est nécessaire selon la procédure.
Le seuil était de 7 661 cps, la mesure enregistrée était de 8 717 cps (voie 2).

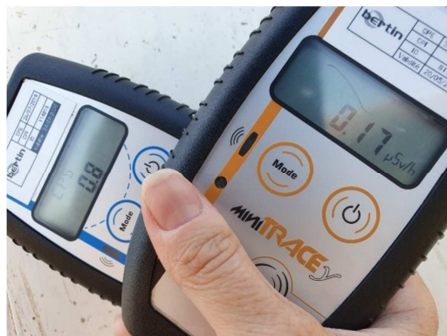
Le 15/11/2019, nouveau passage devant le portique de détection positif et déclenchement de l'alarme.

Le seuil était de 8 203 cps, la mesure enregistrée était de 8 885 cps (voie 2).

La remorque a été à nouveau isolée sur l'aire dédiée à cet effet.

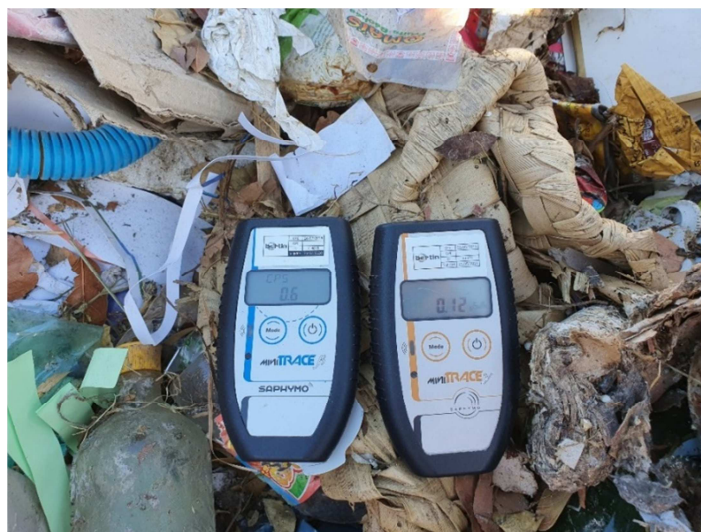
Le 27/11/2019, nouveau passage devant le portique de détection positif et déclenchement de l'alarme.

La détection était localisée à l'arrière de la remorque.

Une recherche de la source a été entreprise. Une benne de 15 m³ a été positionnée à côté de la remorque, à l'aide d'une pelle hydraulique équipée d'une pince, le déchet problématique a pu être prélevé et mis dans ce contenant.

La remorque chargée au ¾ est ensuite repassée à 2 reprises au portique de détection sans déclenchée, cette dernière a été vidée au quai de déchargement.

Les mesures effectuées dans les déchets isolés présentent des valeurs constantes ; radiamètre portable 0.12 µSv/h et au contaminamètre 0.6 cps.

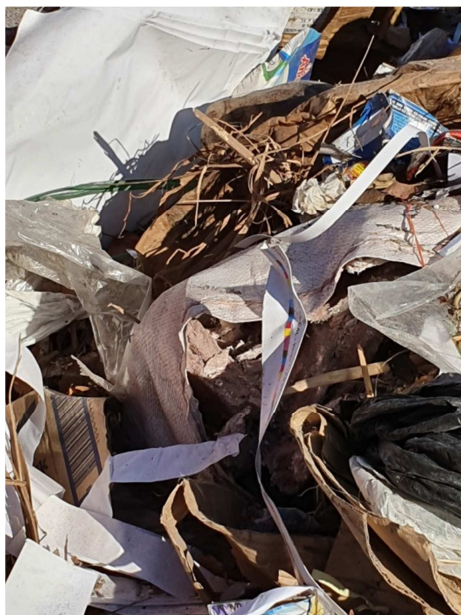
Les déchets isolés sont essentiellement composés de big bag contenant des matériaux isolants. La benne de 15 m³ a été bâchée et isolée sur la zone prévue à cet effet.

Le 05/12/2019 ; la benne de 15 m³ est repassée devant le portique de détection à deux reprises, sans déclenchement, le chargement a été accepté et vidé au quai de déchargement.

Le producteur du déchet a pu être identifié, il s'agit de la SLN, qui a été avertie. Des échanges sont en cours afin d'identifier et orienter directement vers l'ISD de Gadji les déchets pouvant potentiellement déclencher le portique de détection de radioactivité.
