SIVM Sud

Site de l'Ancien Dépotoir de Bourail (BR01)

Porter à connaissance

Rapport n°: A001.18030.001

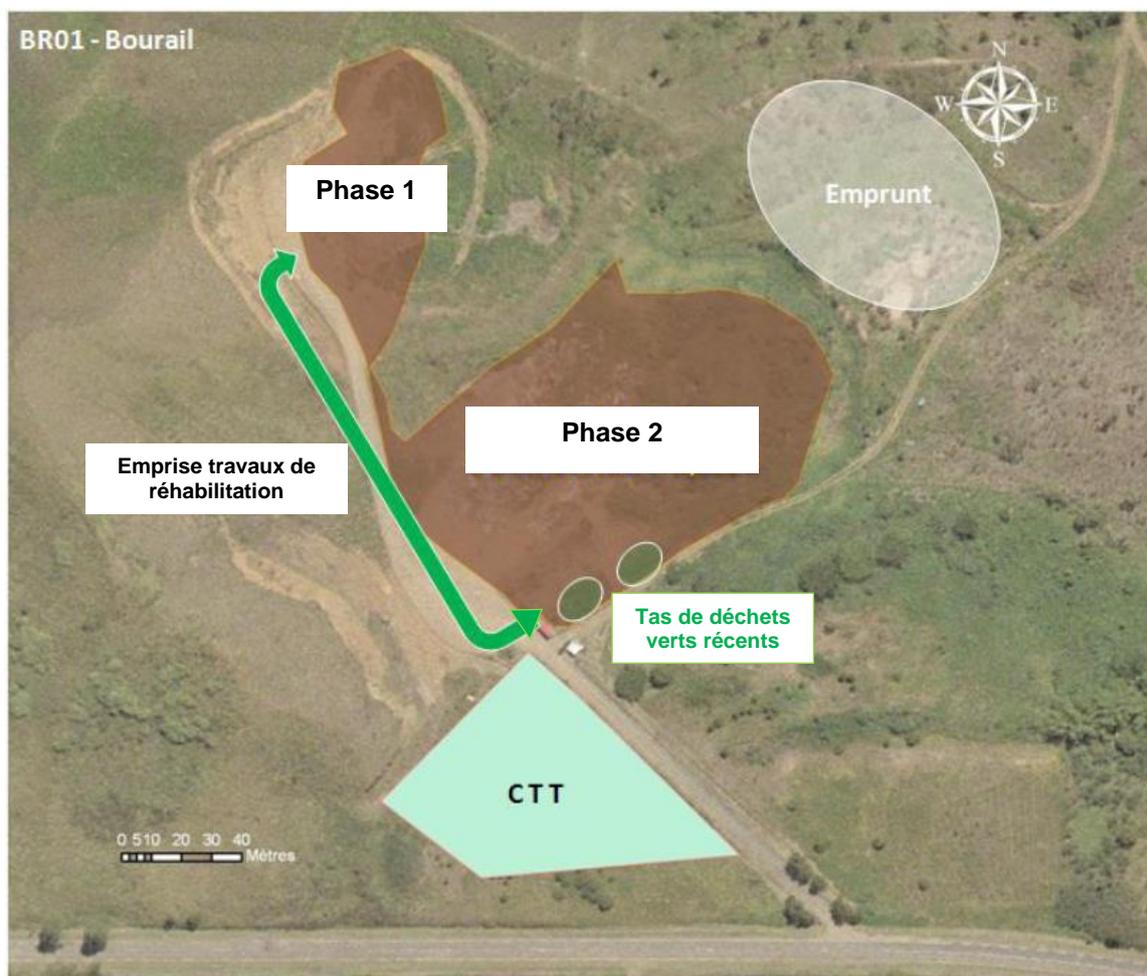
Figure 1 : Zonage de la réhabilitation

Le projet de réhabilitation présenté dans le dossier de fermeture de décembre 2012 était prévu en 2 phases distinctes correspondant aux 2 alvéoles identifiées sur site. A ce jour les travaux de la phase 1 sont terminés et ceux de la phase 2 devraient commencer prochainement.

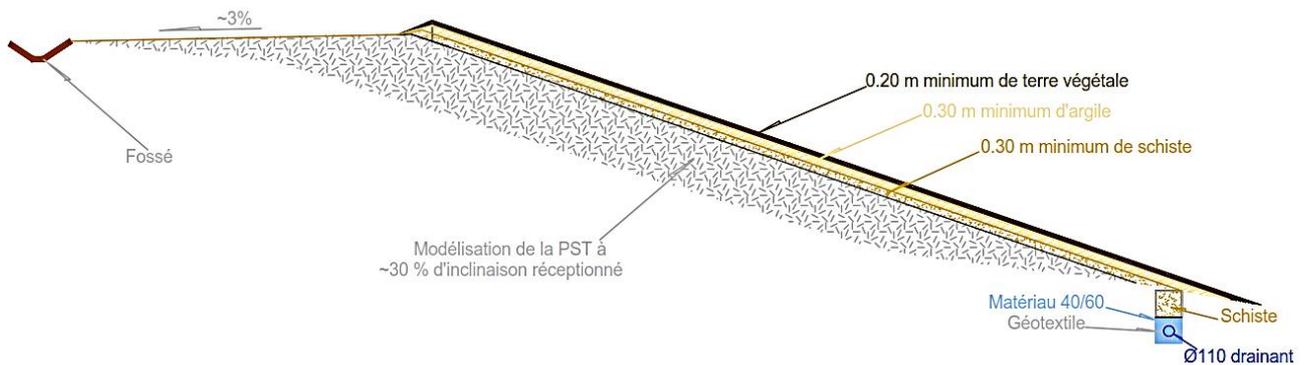
Les travaux ont consisté par le regroupement et le tri des déchets avant de recouvrir les zones traitées par une couche de support en schiste (matériau prélevé sur site) de 30cm, recouverte ensuite d'une couche d'argile (matériau prélevé sur site) de 30cm avec une perméabilité de  $10^{-6}$  m/s puis pour finir une couche de couverture de 20cm de terre végétale traitée par hydroseeding.

Figure 2 : Coupe type sur la zone réhabilitée

Le drainage du massif est assuré par une tranchée drainante reliée à deux regards de visite/prélèvements.

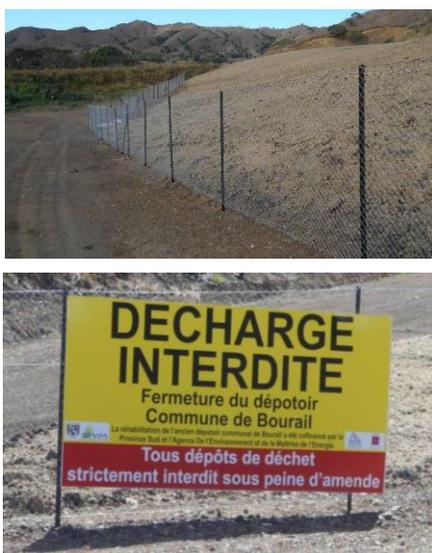
La zone réhabilitée est fermée par une clôture souple de 2m de hauteur. Elle est également équipée d'un panneau d'information pour interdire tous dépôts de nouveaux déchets.

Figure 3 : Panneau d'information, portail et clôture de la zone réhabilitée

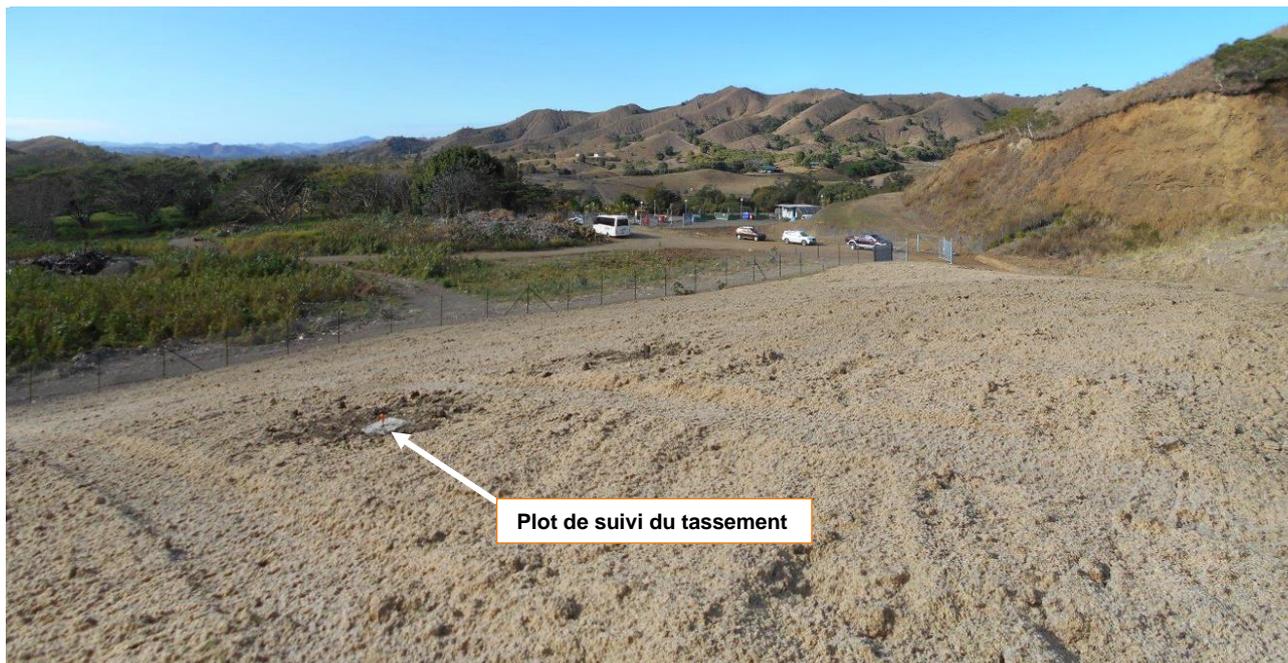
Figure 4 : Vue depuis l'alvéole réhabilitée en direction de son entrée et du CTT attenant

- 5 plots de suivi du tassement (Figure 4) qui seront suivis à une fréquence annuelle pendant 3 ans ;
- 1 piézomètre de 15ml situé en pied de massif et en aval hydraulique des 2 alvéoles. La fiche de ce piézomètre est jointe en Annexe 3. Sec lors de la mise à disposition de l'ouvrage, il est prévu un suivi à fréquence annuelle pendant 3 ans (sous réserve d'eau dans l'ouvrage). Les paramètres retenus restent inchangés par rapport au dossier initial de fermeture du site ;
- 2 regards béton (R1 et R2) de 140x140 de 1,75m de profondeur permettant la collecte et le stockage d'éventuels lixiviats. Ces derniers sont contrôlés annuellement pendant 3 ans (sous réserve d'eau dans les ouvrages). Les paramètres retenus restent inchangés par rapport au dossier initial de fermeture du site. Les fiches de ces regards R1 et R2 sont jointes en Annexe 2.

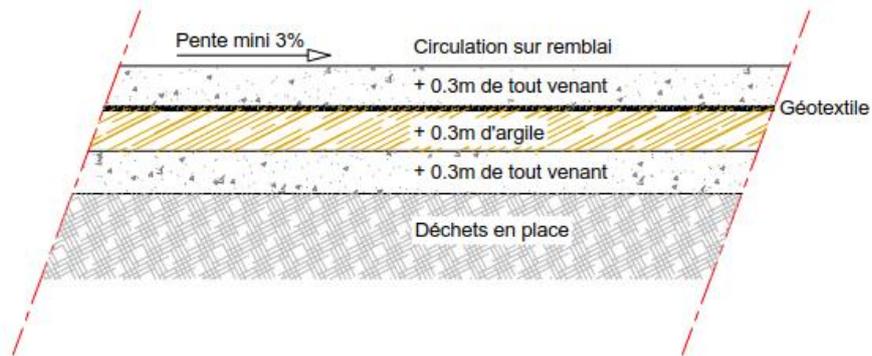
Le principe de réalisation de la plateforme est basé sur la même structure que pour la réhabilitation de l'alvéole 1, à la différence qu'il ne sera pas mis en œuvre de terre végétale (20 cm) mais 30 cm de remblai tout venant, au-dessus d'une couche d'argile de 30 cm avec une perméabilité de  $10^{-6}$  m/s.

Figure 5 : Principe de réalisation des couches de protection de la phase 2 de la réhabilitation

Cet ajustement dans la conception de la plateforme s'explique par le fait que celle-ci a vocation à accueillir une aire de compostage de déchets verts.

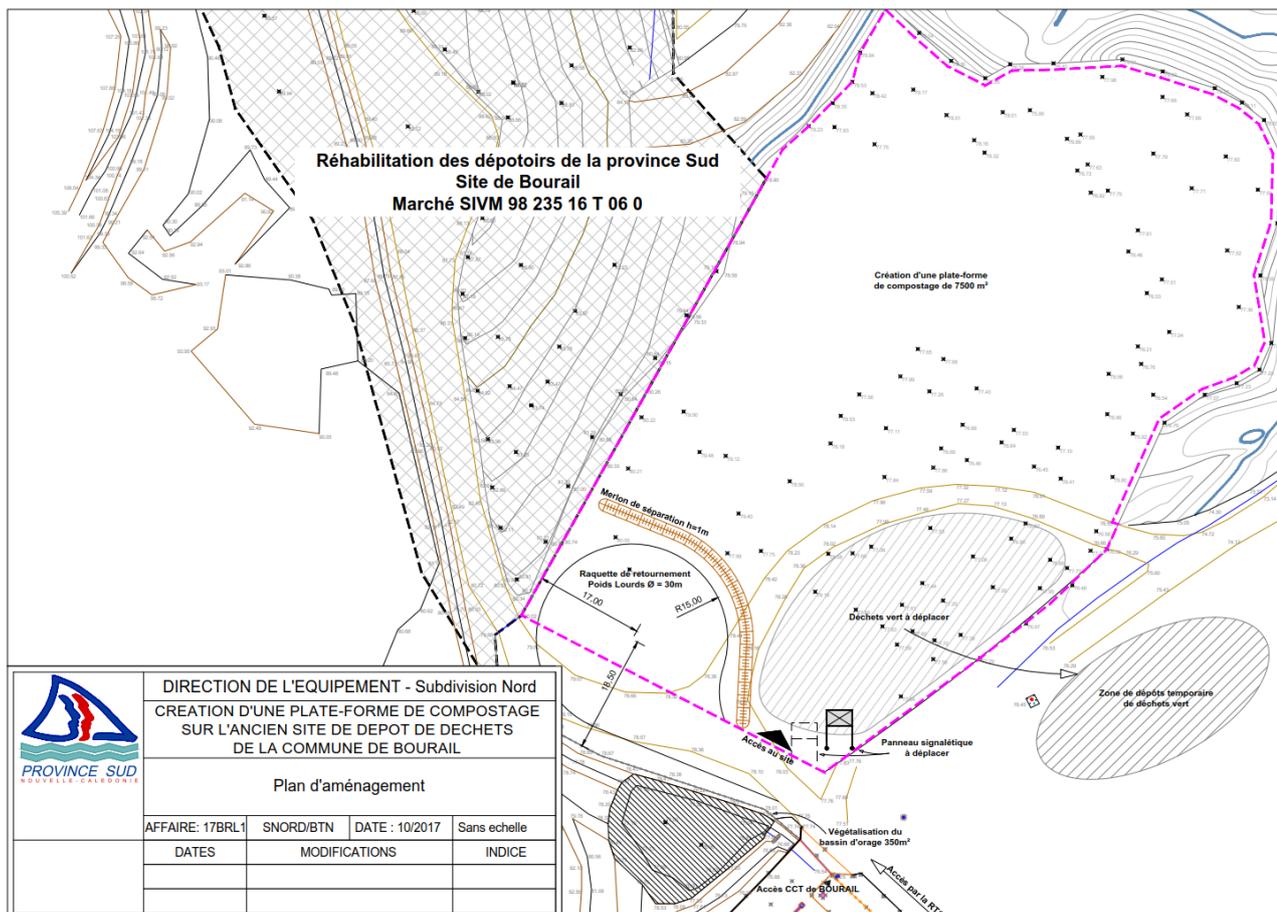
A terme cette plateforme aura une superficie d'environ 7 500 m<sup>2</sup>.

Figure 6 : Projet de réhabilitation de l'alvéole 2 de déchets historiques de l'ancien dépotoir de Bourail

A ce jour le projet prévoit d'utiliser cette plateforme pour le stockage temporaire des déchets verts collectés puis réalisation d'une campagne de broyage une fois par an. Les volumes de déchets verts à traiter sont actuellement de 1 500 m<sup>3</sup> cubes soit 210<sup>1</sup> tonnes / an.

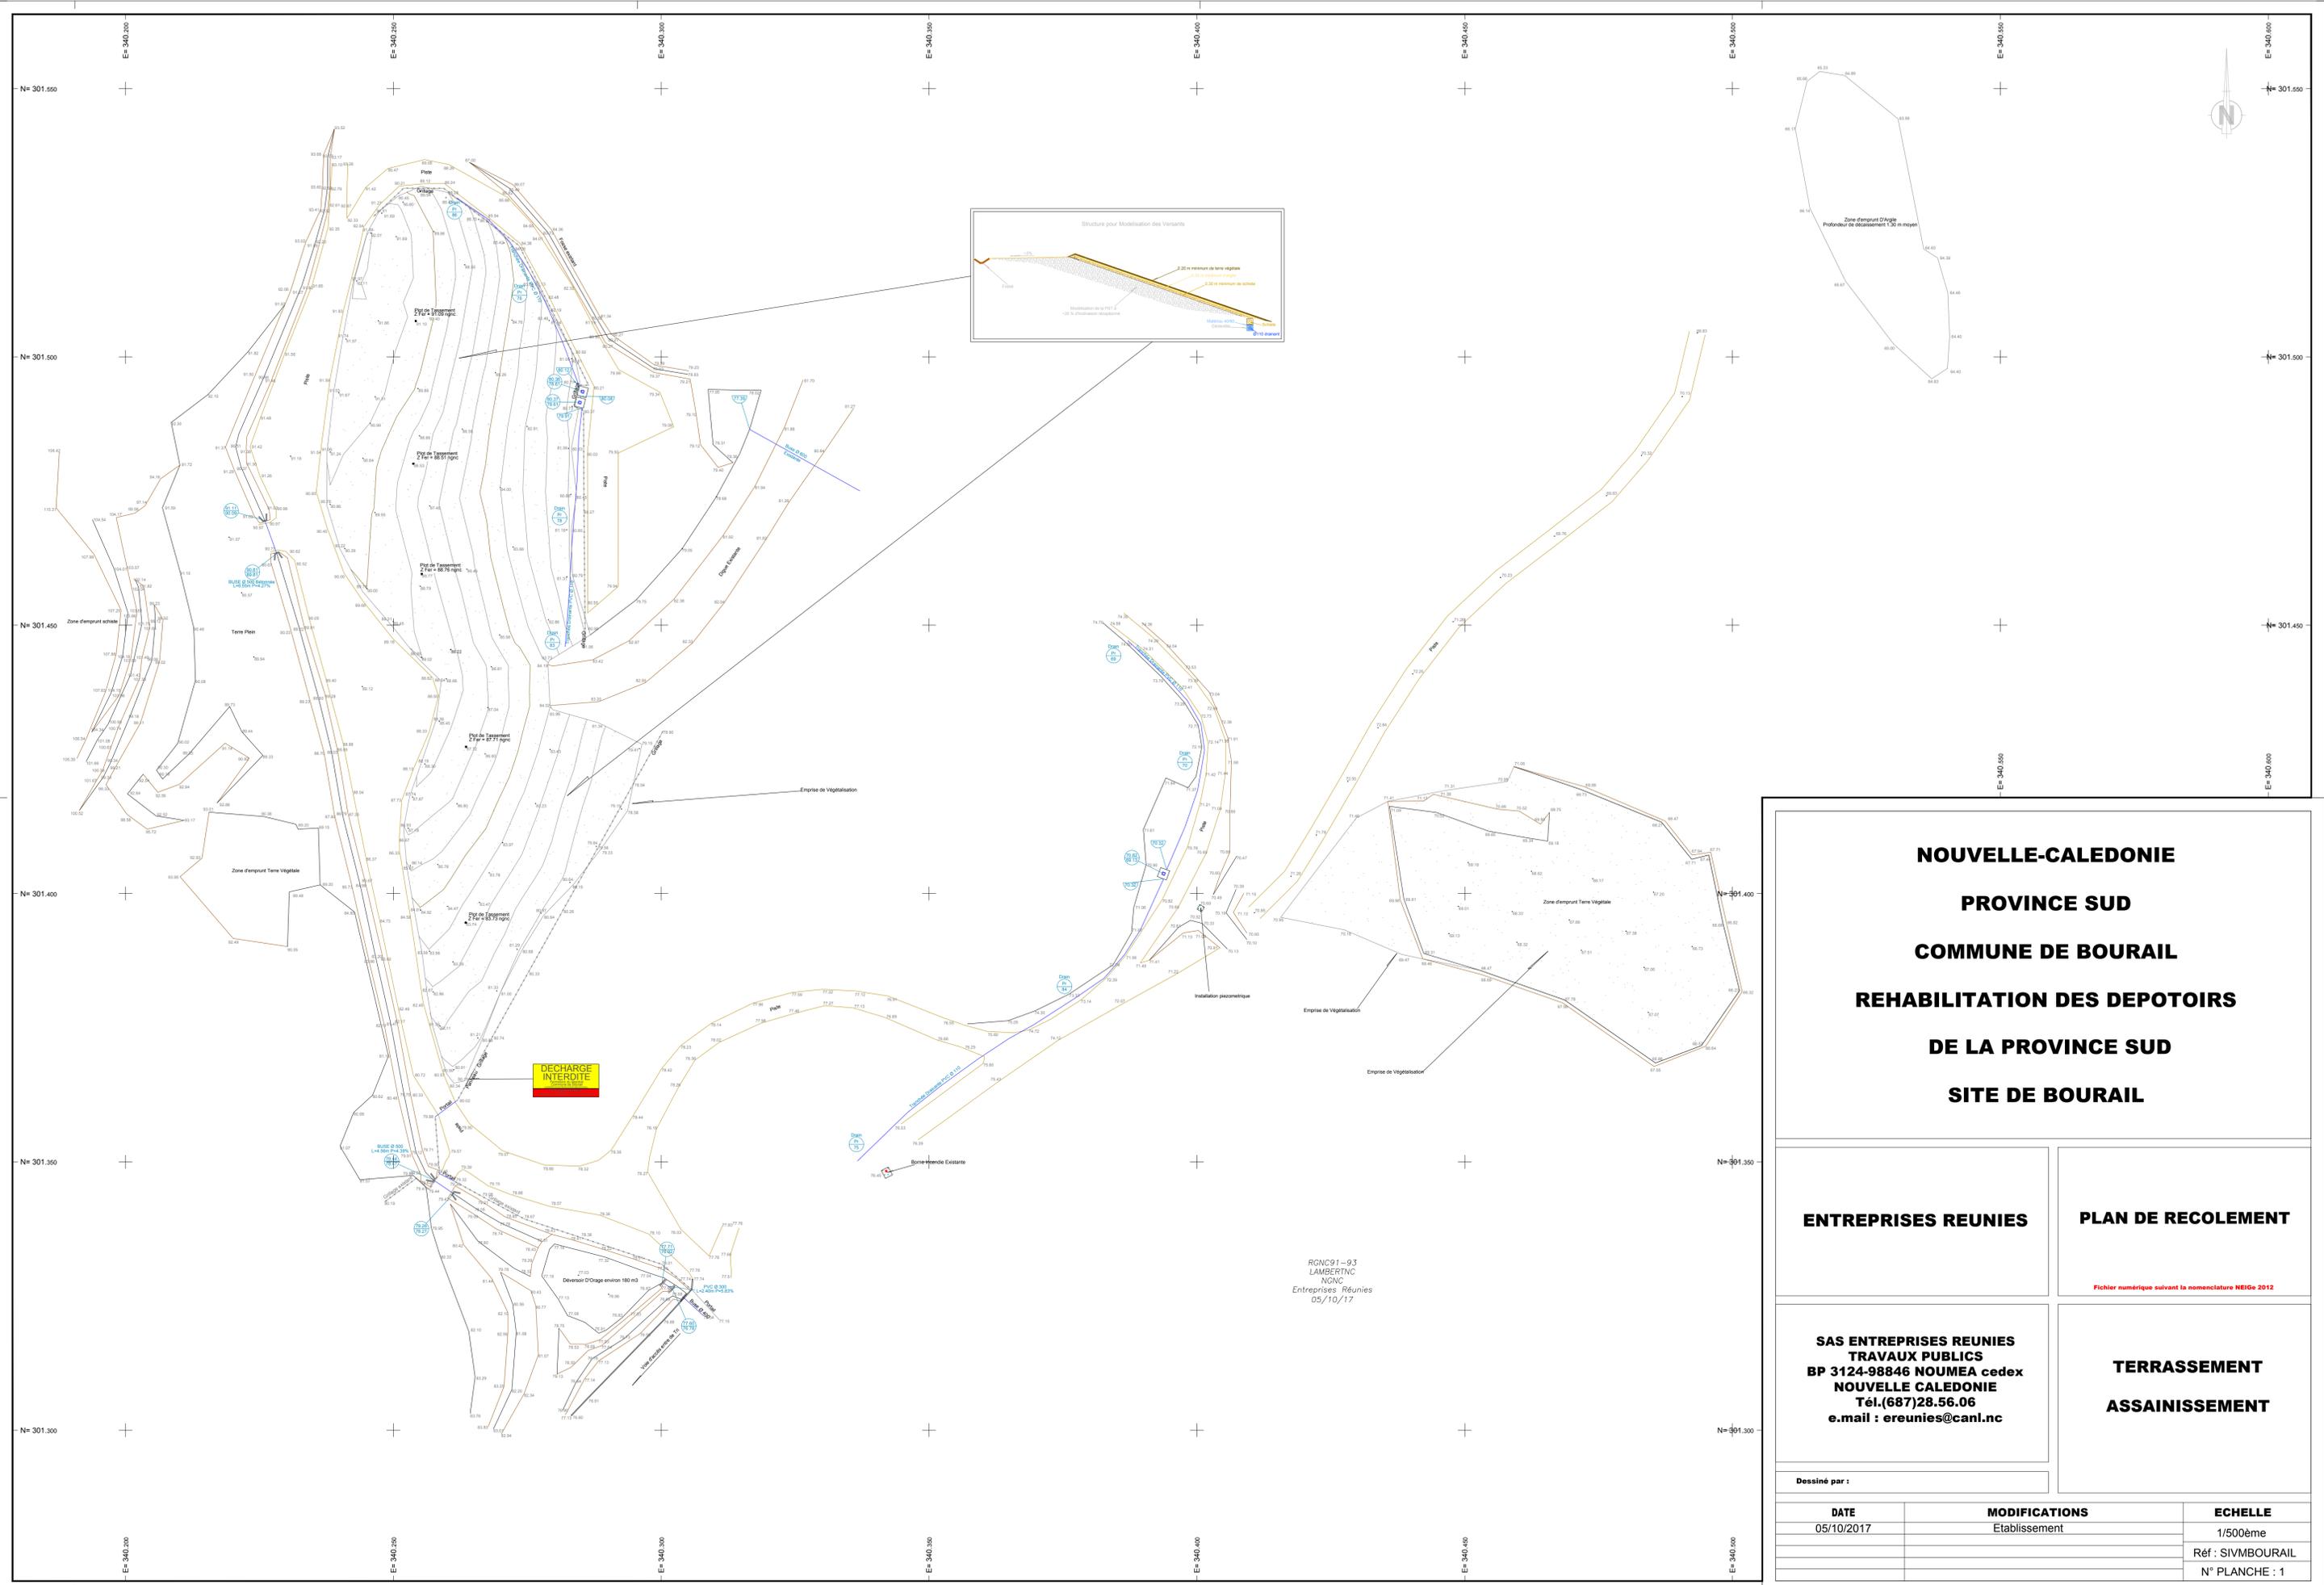
# **Annexe 1. Plan de récolement des travaux réalisés en phase 1, Entreprises Réunies, 5 octobre 2017**

<b>ENTREPRISES REUNIES</b>	<b>PLAN DE RECOLEMENT</b>	
<i>Fichier numérique suivant la nomenclature NEI0e 2012</i>		
<b>SAS ENTREPRISES REUNIES</b> <b>TRAVAUX PUBLICS</b> <b>BP 3124-98846 NOUMEA cedex</b> <b>NOUVELLE CALEDONIE</b> <b>Tél.(687)28.56.06</b> <b>e.mail : ereunies@canl.nc</b>	<b>TERRASSEMENT</b> <b>ASSAINISSEMENT</b>	
Dessiné par :		
DATE 05/10/2017	MODIFICATIONS Etablissement	ECHELLE 1/500ème
		Réf : SIVMBOURAIL
		N° PLANCHE : 1

Le plan de récolement de ces travaux, daté du 5 octobre 2017, et qui synthétise l'ensemble de ces informations, est joint en Annexe 1.

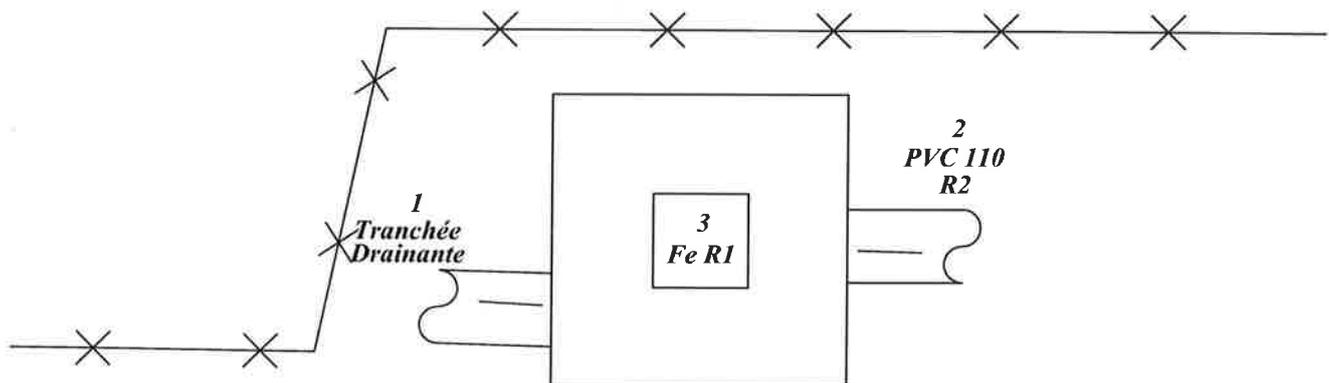
Regard N°: R1

N°	DIMENSIONS	B	AC	PVC	BA	F	?	Profondeur fe	Z fe NGNC	OBSERVATIONS
1	110			X				0.57	79.80	ARRIVEE Tranch. Drain
2	110			X				0.4	79.97	ARRIVEE R2
3				X				1.76	78.61	Fe R1

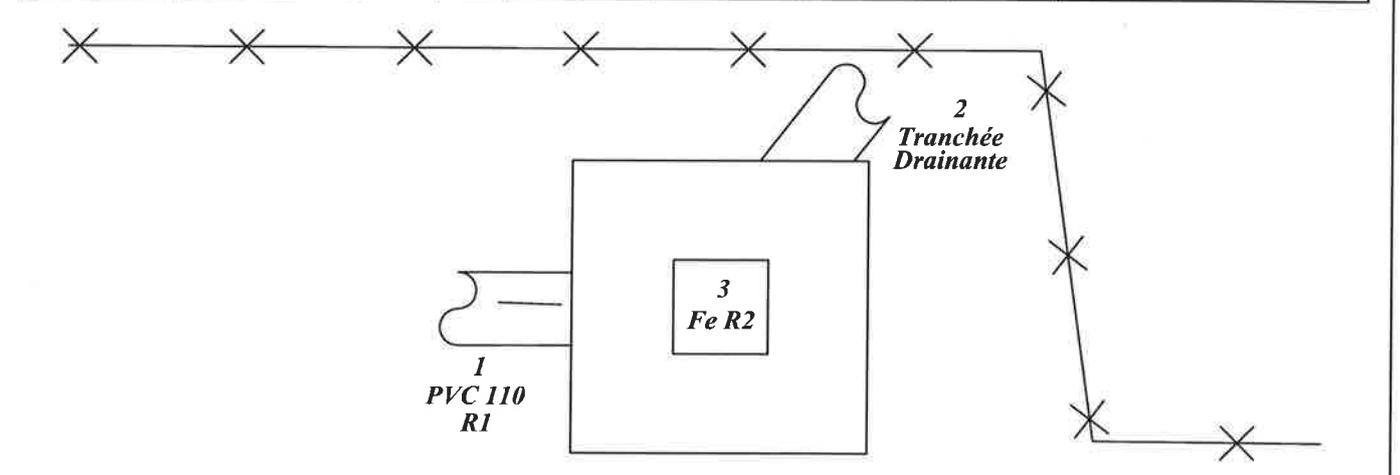
N°	DIMENSIONS	B	AC	PVC	BA	F	?	Profondeur fe	Z fe NGNC	OBSERVATIONS
1	110							0.39	79.97	ARRIVEE R1
2	110							0.35	80.01	ARRIVEE Tranch. Drain
3								1.75	78.61	Fe R2

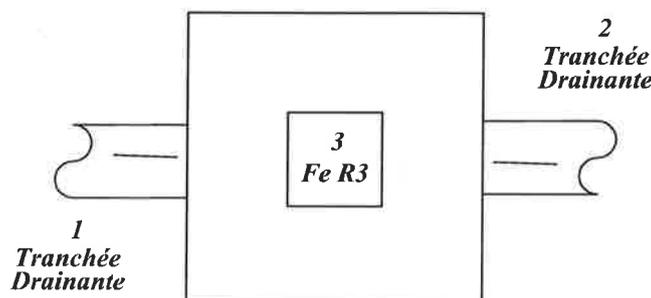
Regard N°: R3

N°	DIMENSIONS	B	AC	PVC	BA	F	?	Profondeur fe	Z fe NGNC	OBSERVATIONS
1	110			X				0.61	70.21	ARRIVEE Tranch. Drain
2	110			X				0.61	70.21	ARRIVEE Tranch. Drain
3				X				1.69	69.13	Fe R3
