INSTALLATION DE STOCKAGE DE DECHET DE GADJI COMMUNE DE PAÏTA - NOUVELLE CALEDONIE

BILAN ANNUEL D'ACTIVITE 2019 PARTIE REGLEMENTAIRE

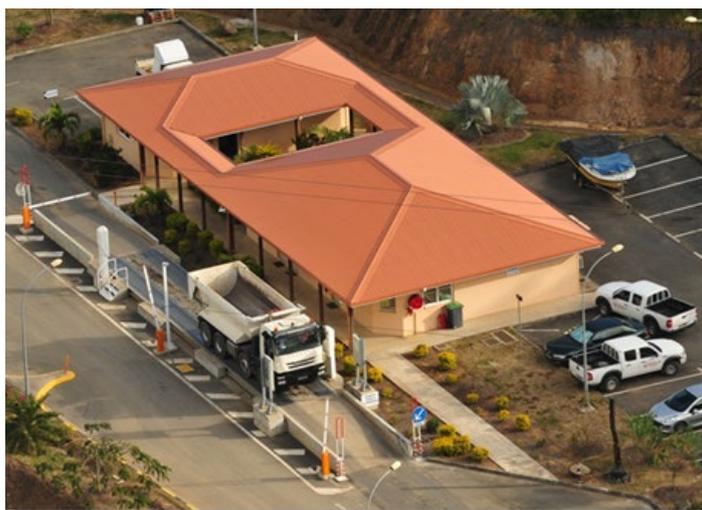
Figure 4: Vue de la bascule

L'accès à l'installation de stockage est unique. Les quantités réceptionnées sont mesurées par un pont-bascule et enregistrées par un système informatique de suivi.

Le contrôle de conformité du pont-bascule est réalisé par un organisme tiers indépendant (dernier contrôle 22 août 2018). Un portique de radiodétection situé au niveau du pont-bascule permet d'assurer un contrôle radiologique de tous les apports entrant sur le site. Le portique de radiodétection fait l'objet d'un programme de maintenance assuré tous les deux ans par le constructeur (dernier contrôle 1er juillet 2019).

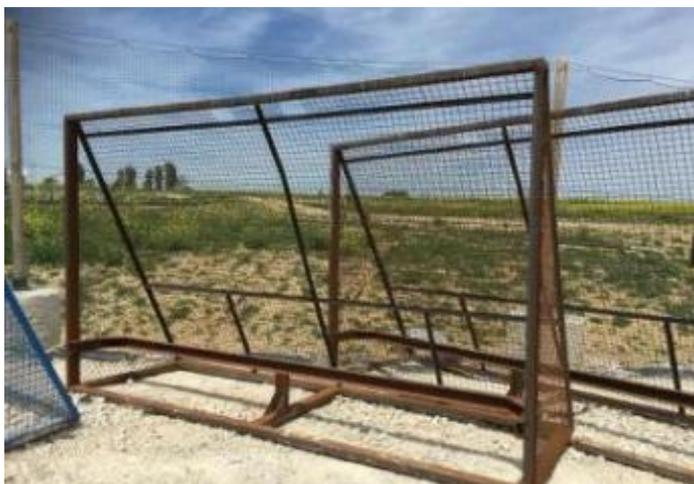
Figure 5: Pose des cages anti-envol

En vue de garantir la propreté du site des cages métalliques sont placées autour de l'alvéole en exploitation et aux abords du quai de déchargement.

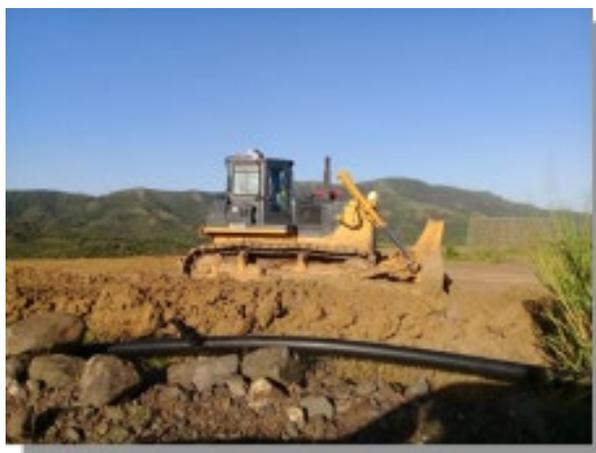
Figure 6 : Vue du bulldozer

- Trois compacteurs Bomag (figure 7), permettant de régaler et de compacter les déchets reçus ;
- Deux Bulldozers (figure 6), placés en renfort dans le cadre de la gestion des cendres et des chantiers de terrassement ;
- Un tracteur, équipé d'un diffuseur et d'une tonne à lisier ;
- Un Dumper pour les mouvements de terre et autres matériaux sur site ;
- Un tractopelle est également présent sur site, ce dernier est utilisé pour différents tâches aux besoins de l'exploitation ;
- Trois pelles hydrauliques.

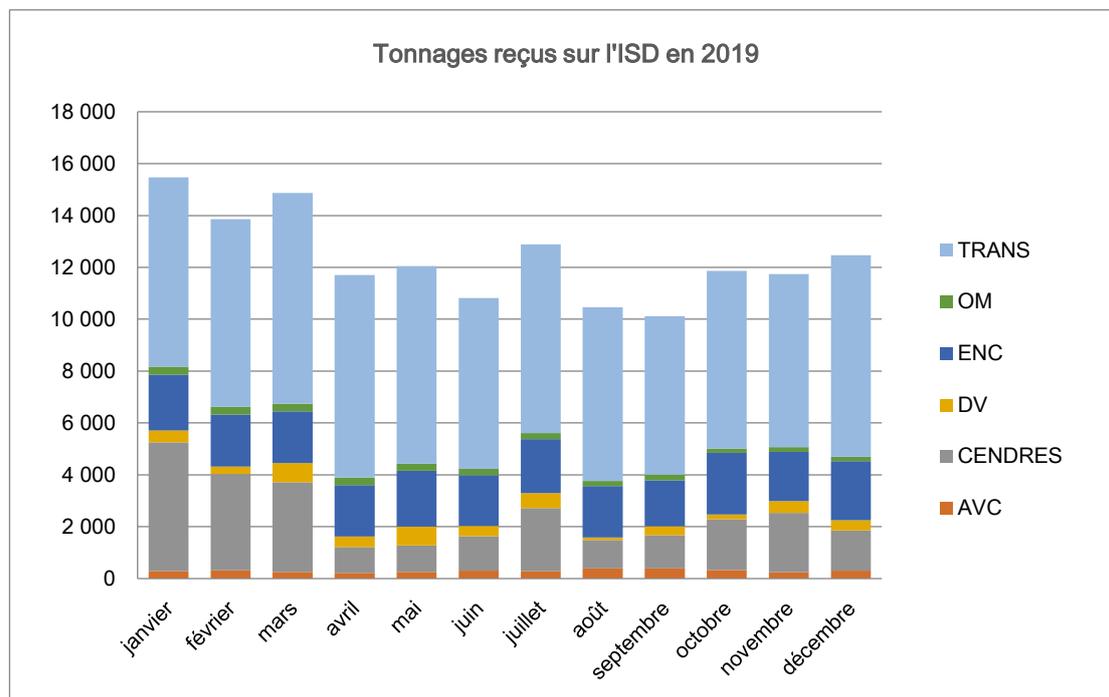
Figure 8 : Répartition des déchets par type d'origine

La figure suivante représente la répartition par type de déchets du gisement réceptionné sur les sites CSP. L'annexe F précise mensuellement ces tonnages par type et catégorie.

Il est à noter que le tonnage global présente une baisse significative au regard de l'année 2018 (-9,1 %). En effet, le tonnage total enfoui représente 148 329 tonnes pour 163 133 tonnes en 2018. Cette baisse étant principalement liée à la diminution des apports de cendres/mâchefers et des ordures ménagères qui sont respectivement de -32,0 % et -19,7 %. Il est à noter une forte variabilité des apports de cendres au cours de l'année.

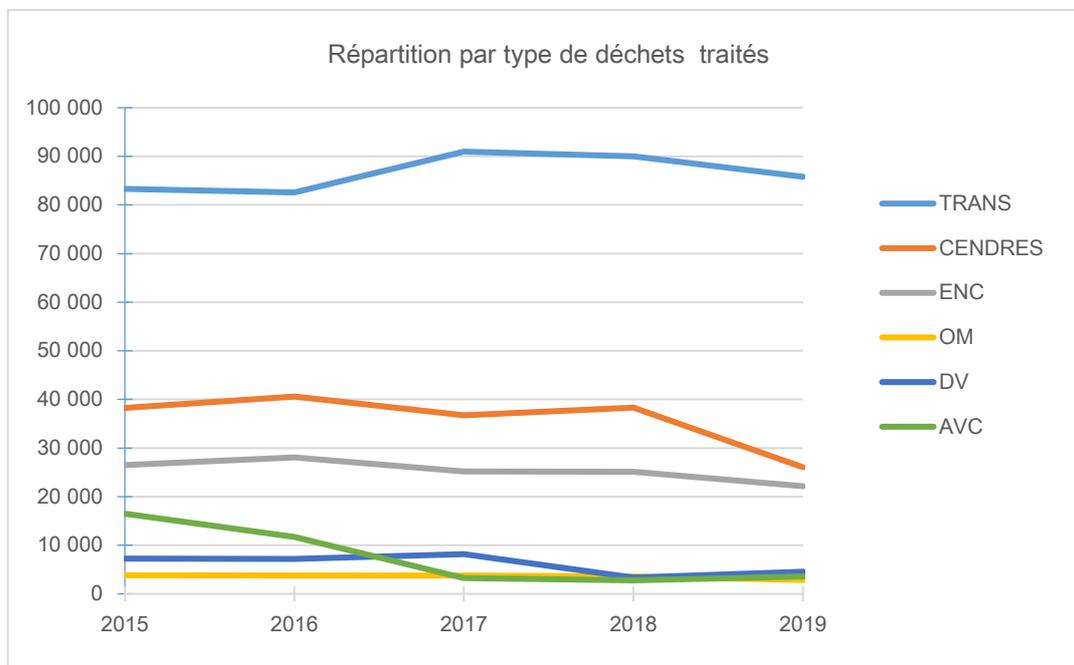
Figure 9 : Evolution des tonnages par année et par type de déchets

Depuis 2015, on peut constater une nette diminution des tonnages concernant les AVC, qui s'explique par une diminution des apports des déchets liquides biodégradables et une optimisation du traitement.

Les apports de cendres ont nettement diminué en 2019 avec une baisse de 37,1 % alors que le tonnage de mâchefers est en augmentation de +20,7 %.

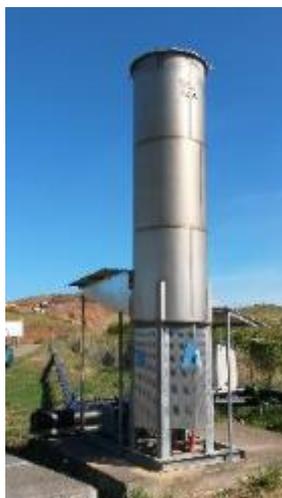
Figure 10 : Vue de la torchère

- Le débit de pompage ;
- La dépression de pompage ;
- Et la température de brûlage.

Cette armoire est équipée d'un dispositif de mise en sécurité qui permet d'arrêter l'installation en cas d'anomalie, de la mettre en sécurité (électrovannes de fermeture du réseau).

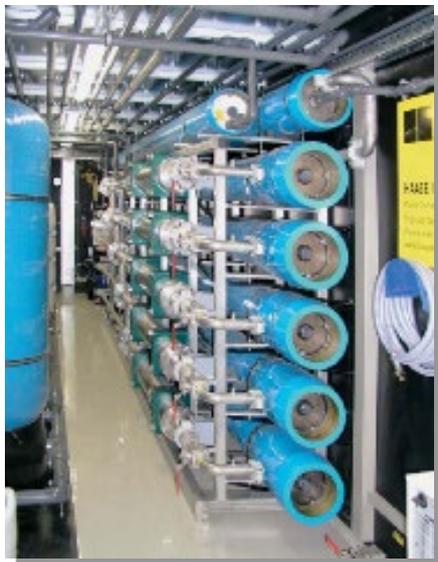
Figure 11 : Vue osmose inverse

Le traitement des lixiviats est réalisé par osmose inverse. L'unité est conditionnée dans un conteneur de 40 pieds, composée de trois compartiments :

- Le perméat respectant les normes de critères de rejets en vigueur ;
- Le concentrat, réinjecté dans le massif de déchet.

L'unité est dimensionnée pour traiter 120 m³ par jour.

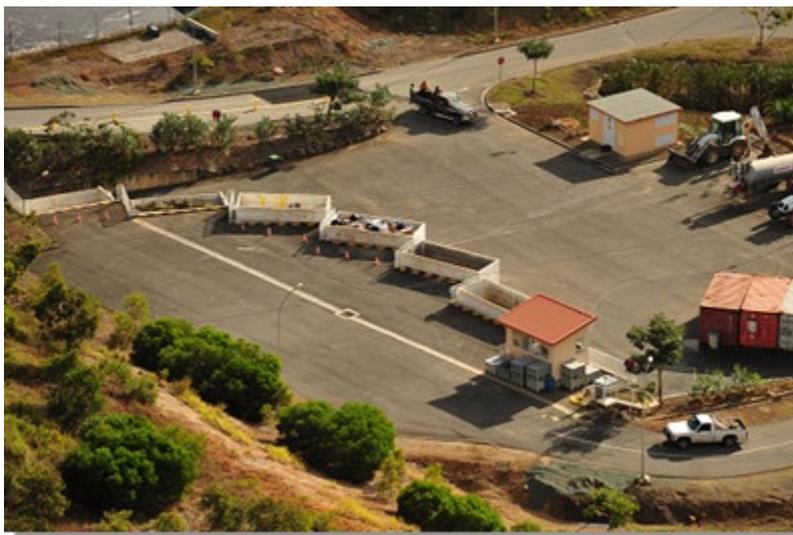
Figure 12 : Vue aérienne du QAV

Le quai d'apport volontaire a reçu les déchets des particuliers et des artisans du périmètre Grand Nouméa, et en particulier de Païta. Il est constitué d'une aire d'accueil et d'un quai comprenant 7 bennes. Les usagers ont la possibilité de déposer leurs déchets après une pesée qui permet notamment de vérifier la provenance et la qualité du déchet. Les déchets acceptés sont les suivants :

- Le carton ;
- Les plastiques ;
- Le papier ;
- Les canettes aluminium ;
- Les métaux ;
- Les encombrants ;
- Les déchets verts ;
- Les déchets d'équipements électriques et électroniques DEEE (appareils électriques et électroménagers, néons, piles et batteries) ;
- Les huiles usagées.

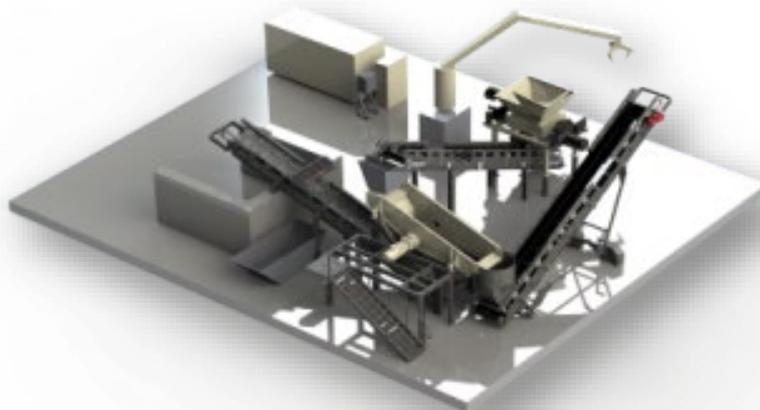
Figure 13: Installation de broyage des Pneumatiques Usagés Non Réutilisables (PUNR)

Les PUNR sont apportés par les producteurs via l'éco-organisme TRECOCODEC, cette matière est reprise par un conducteur de grue qui alimente une trémie, les pneus passent ensuite dans différents outils :

- Un broyeur à couteaux ;
- Un tapis convoyeur ;
- Un crible pour obtenir la taille requise ;
- Un overband pour dé-ferrailler ;
- Une alvéole de stockage du produit fini.

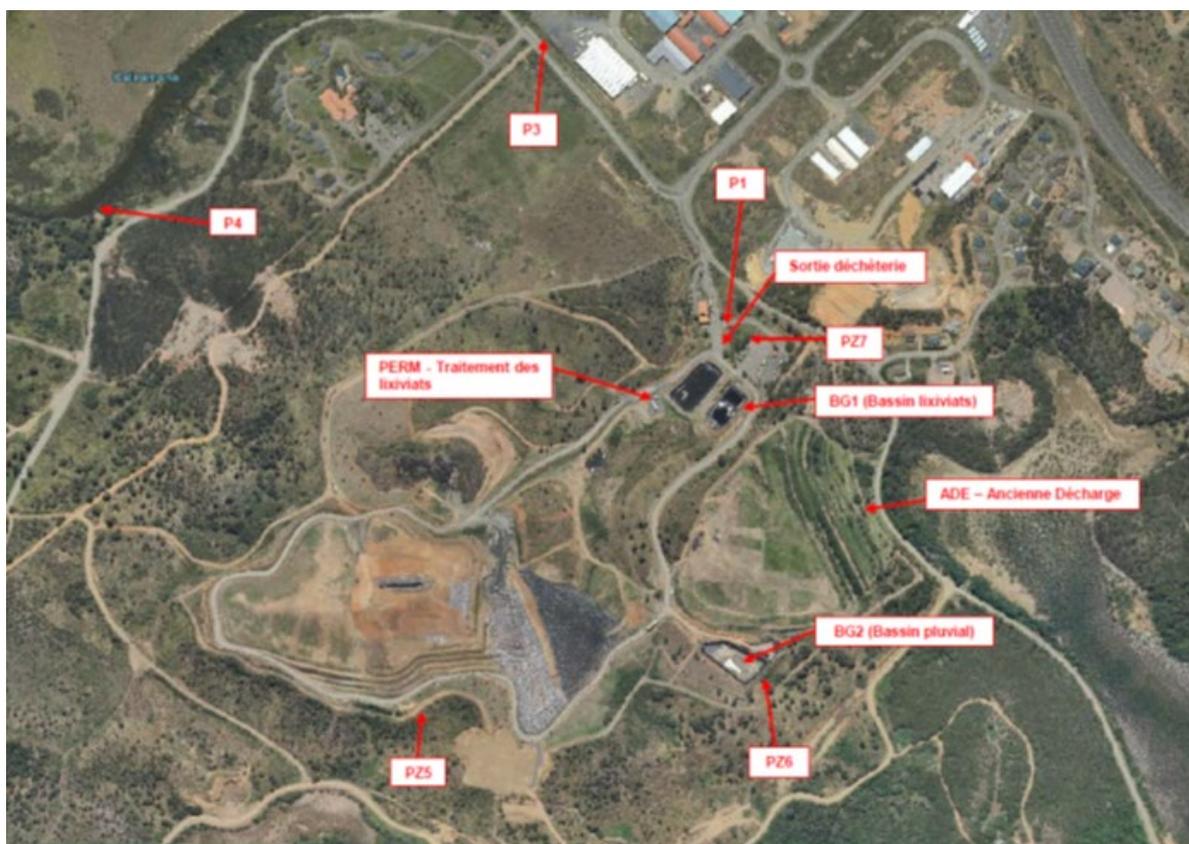
Figure 14: Plan de situation des différents points d'échantillonnage

- Lixiviats : Surveillance trimestrielle des lixiviats dans le « bassin bas » du site ;
- Eaux de ruissellement : Surveillance trimestrielle des eaux de ruissellement dans le bassin d'eaux pluviales ;
- Eaux souterraines : Analyse de la qualité des eaux sur 3 piézomètres ;
- Purge et prélèvements trimestriels d'eau souterraine dans les piézomètres PZ5 PZ6 PZ7 installés en août 2008 par la société LBTP ;
- Eaux de surface comprenant les eaux pluviales et les eaux de ruissellement ;
- Ces eaux de surface font l'objet d'une surveillance annuelle sur les paramètres physico chimique, bactériologiques cités à l'annexe III de l'arrêté. ;
- Perméat : Surveillance des perméats de l'unité de traitement du site.

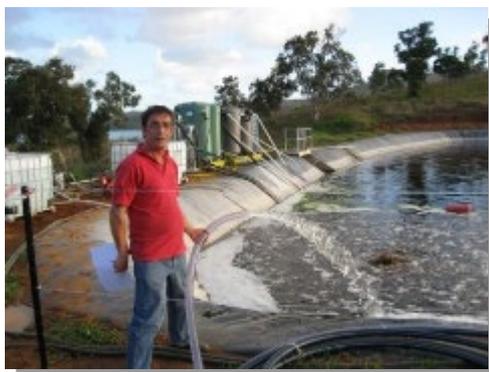
Figure 15 : Visuel sur les perméats

Les perméats sont renvoyés par pompage dans le bassin d'eau pluvial adjacent d'un volume de 3 000 m³.

Sur l'ensemble des quatre campagnes de mesure, les paramètres analysés sont soit inférieurs aux seuils de détection du laboratoire d'analyse, soit très faibles au regard des seuils réglementaires. Les paramètres ammonium, COT, cuivre, DBO₅ et zinc dépassent constamment le seuil de détection du laboratoire, mais affichent des valeurs très faibles au regard de la valeur limite de rejet. Aucun des paramètres ne dépasse les valeurs limites de rejet.

Sur l'ensemble des deux campagnes 2019, le volume de lixiviats traité est de 6 055 m³ pour 4 933 m³ de perméats rejetés au milieu naturel. Ces quantités ont été mesurées par des compteurs, la valeur des compteurs a été constatée par les deux parties en début et en fin de campagne (cf. PV de fin de traitement en Annexe A).

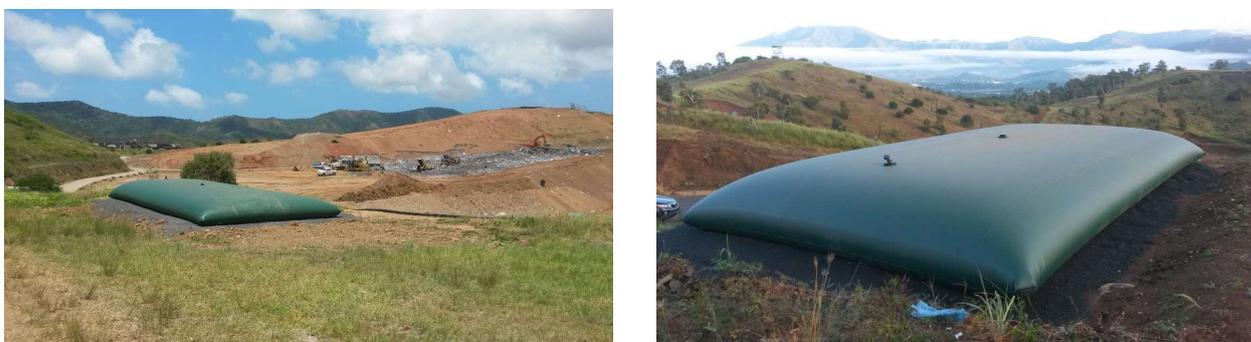
Figure 16 : Réserves souples d'eau

En 2016, deux réserves souples d'eau ont été ajoutées aux équipements déjà en place sur le site ;

- l'une sur l'ancien CET d'une capacité de 90 m³, (destinée à couvrir la zone Est),
- la seconde sur le dôme du casier B d'une capacité de 60 m³.

Le coût de ces réserves est de 1 077 000 XPF hors terrassement et mise en place réalisés par nos propres moyens.

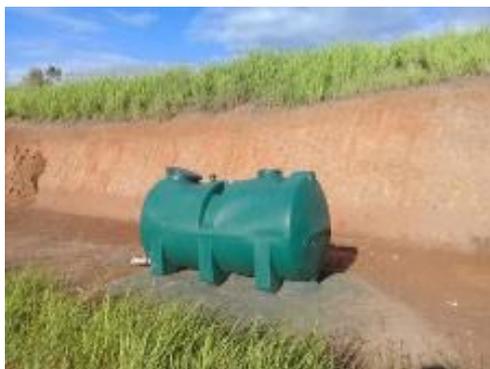
Figure 17 : Citerne d'eau

- l'une au niveau du portail d'exploitation Nord-Ouest (côté hôtel RIVLAND)
- et la seconde sur le dôme derrière les bureaux en limite de clôture (côté hôtel RIVLAND également)

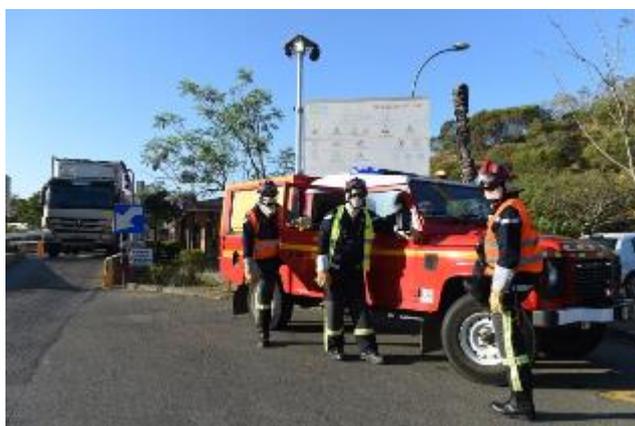
Figure 18: Véhicule de Première Intervention (VPI)

En 2017, le VPI a été fiabilisé par des équipements supplémentaires ; éclairage, marche pied, gyrophare mais également d'entretien ; révisions du véhicule et de ses équipements (notamment moto pompe émulseur) En 2018, le VPI a fait l'objet de diverses maintenances liées à son entretien. Il a été utilisé uniquement pour les manœuvres et exercices liés à la sécurité incendie.

En 2019, il a été décidé d'utiliser le VPI pour les manœuvres uniquement (2 par semaine) et lors des besoins réels. Les rondes régulières de surveillance sont réalisées avec un véhicule d'exploitation type pickup.

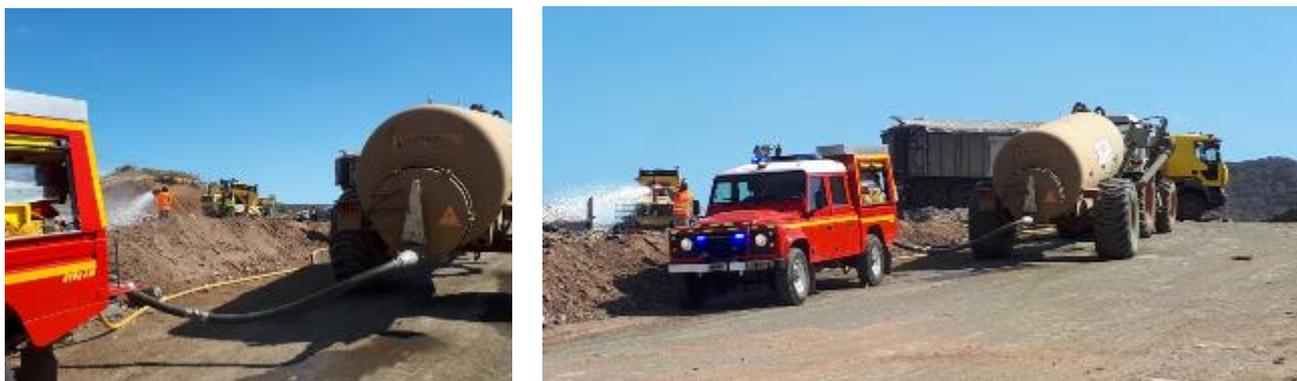
Figure 19 : Véhicule de Première Intervention (VPI) alimenté par la tonne à eau et le tracteur

Ces équipements étaient déjà présents sur le site auparavant mais ils ont démontré tout leur intérêt durant l'année 2017. La cuve d'environ 20 000 litres a été équipée de raccord pompier afin de pouvoir alimenter le VPI. Ce dispositif a été mise en place lors des feu de brousses à l'extérieur du site et ce dans la bande des Servitudes d'Utilités Publiques de 200 m autour du site.

En 2019, les équipements ont été renouvelés, à savoir un tracteur neuf ainsi qu'une cuve de 10 000 litres.
