INSTALLATION DE STOCKAGE DE DECHET DE GADJI

COMMUNE DE PAÏTA - NOUVELLE CALEDONIE

RAPPORT ANNUEL D'ACTIVITE 2019

PARTIE REGLEMENTAIRE

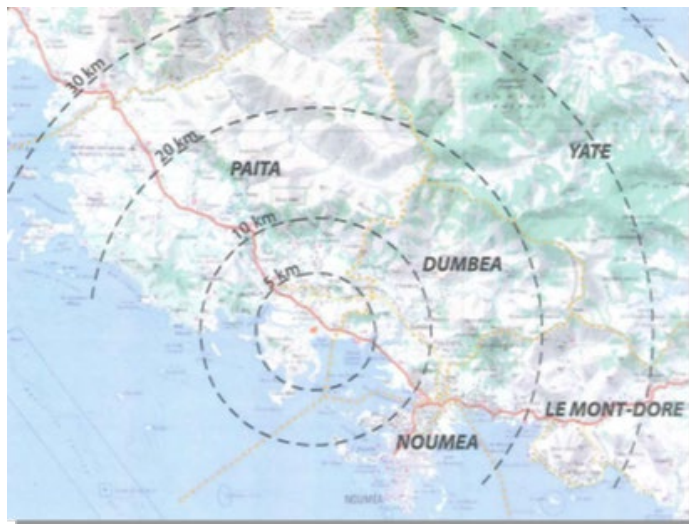
Figure 1 : Plan de situation

L'installation de stockage de déchets non dangereux (I.S.D.N.D.) se situe à Gadji, sur le territoire de la commune de Païta, à environ trois kilomètres au sud du village, et à environ dix kilomètres au nord-ouest de Nouméa.

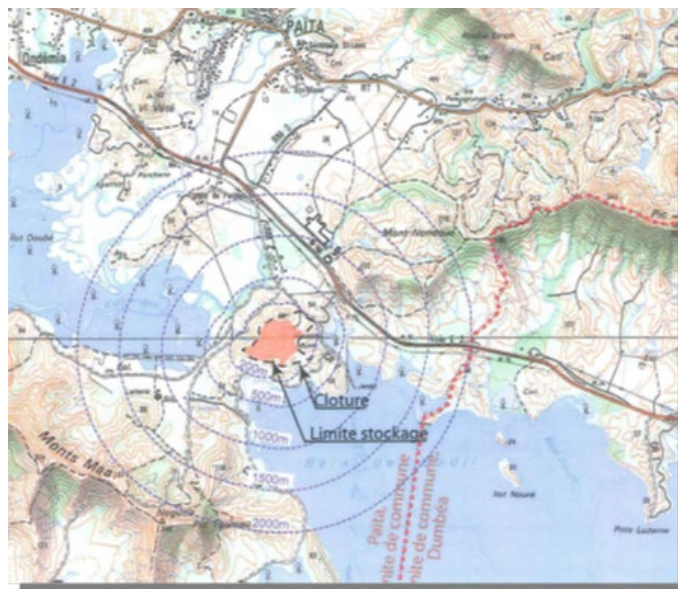
Figure 2 : Localisation

Le site est implanté sur 32,4 hectares dont 20 sont réservés pour l'exploitation.

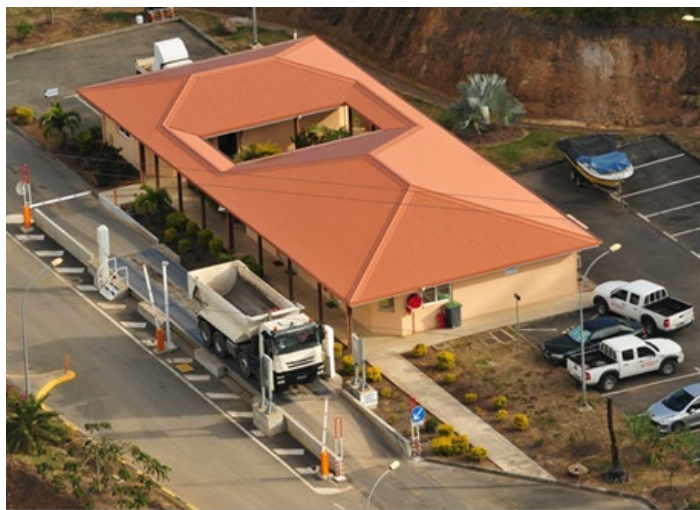
Figure 4: Vue de la bascule

L'accès à l'installation de stockage est unique. Les quantités réceptionnées sont mesurées par un pont-bascule et enregistrées par un système informatique de suivi.

Le contrôle de conformité du pont-bascule est réalisé par un organisme tiers indépendant (dernier contrôle 22 août 2018). Un portique de radiodétection situé au niveau du pont-bascule permet d'assurer un contrôle radiologique de tous les apports entrant sur le site. Le portique de radiodétection fait l'objet d'un programme de maintenance assuré tous les deux ans par le constructeur (dernier contrôle 1er juillet 2019).

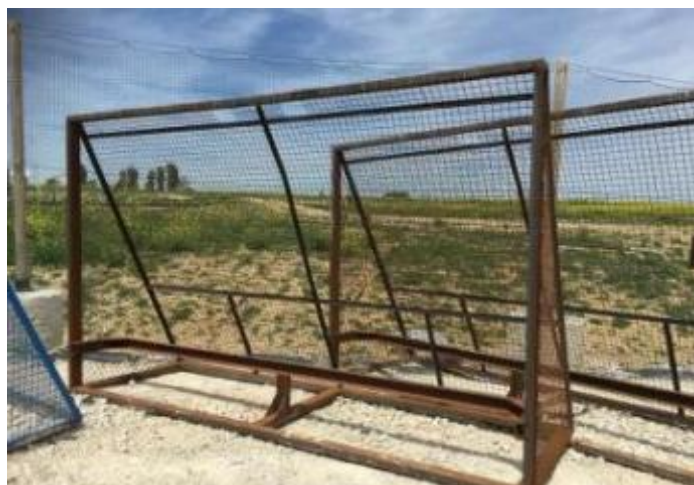
Figure 5: Pose des cages anti-envol

En vue de garantir la propreté du site des cages métalliques sont placées autour de l'alvéole en exploitation et aux abords du quai de déchargement.

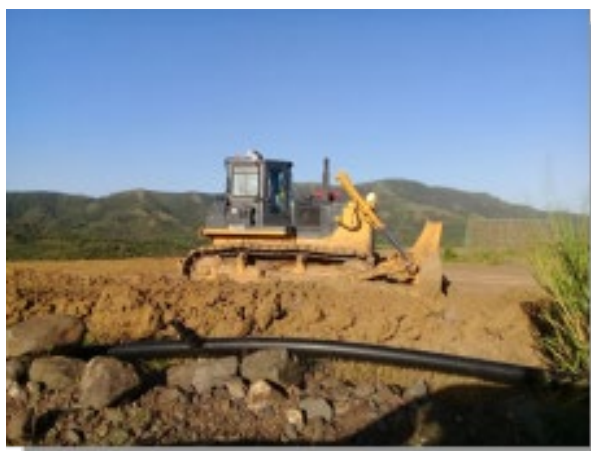
Figure 6 : Vue du bulldozer

- Trois compacteurs Bomag (figure 7), permettant de régaler et de compacter les déchets reçus ;
- Deux Bulldozers (figure 6), placés en renfort dans le cadre de la gestion des cendres et des chantiers de terrassement ;
- Un tracteur, équipé d'un diffuseur et d'une tonne à lisier ;
- Un Dumper pour les mouvements de terre et autres matériaux sur site ;
- Un tractopelle est également présent sur site, ce dernier est utilisé pour différents tâches aux besoins de l'exploitation ;
- Trois pelles hydrauliques.

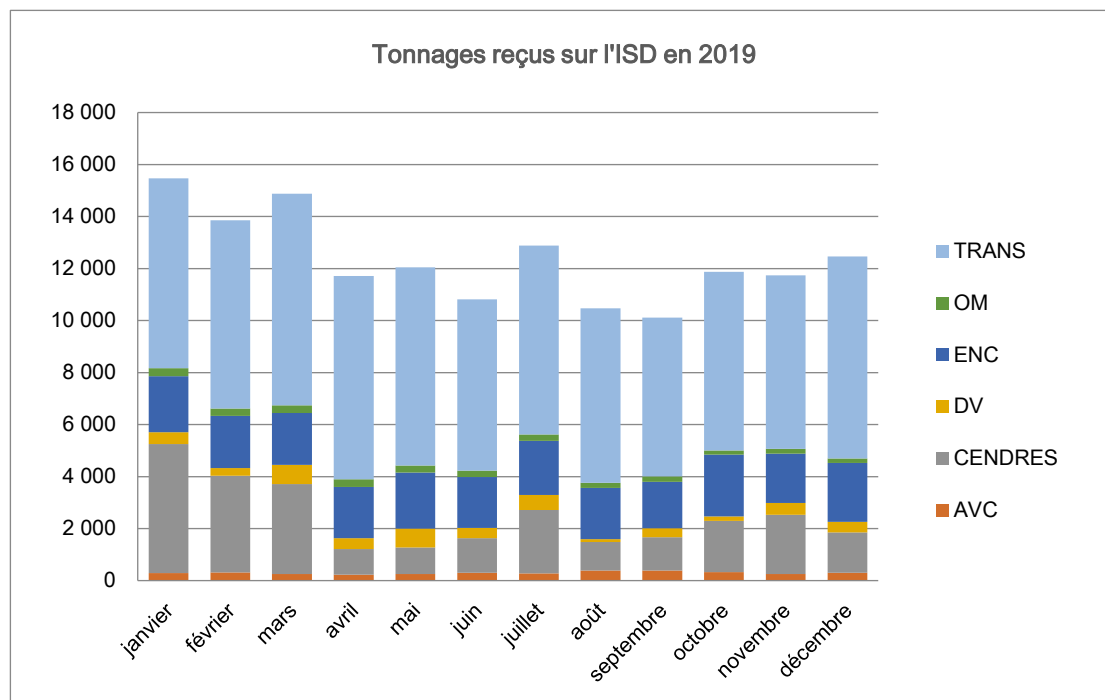
Figure 8 : Répartition des déchets par type d'origine

La figure suivante représente la répartition par type de déchets du gisement réceptionné sur les sites CSP. L'annexe F précise mensuellement ces tonnages par type et catégorie.

Il est à noter que le tonnage global présente une baisse significative au regard de l'année 2018 (-9,1 %). En effet, le tonnage total enfoui représente 148 329 tonnes pour 163 133 tonnes en 2018. Cette baisse étant principalement liée à la diminution des apports de cendres/mâchefers et des ordures ménagères qui sont respectivement de -32,0 % et -19,7 %. Il est à noter une forte variabilité des apports de cendres au cours de l'année.

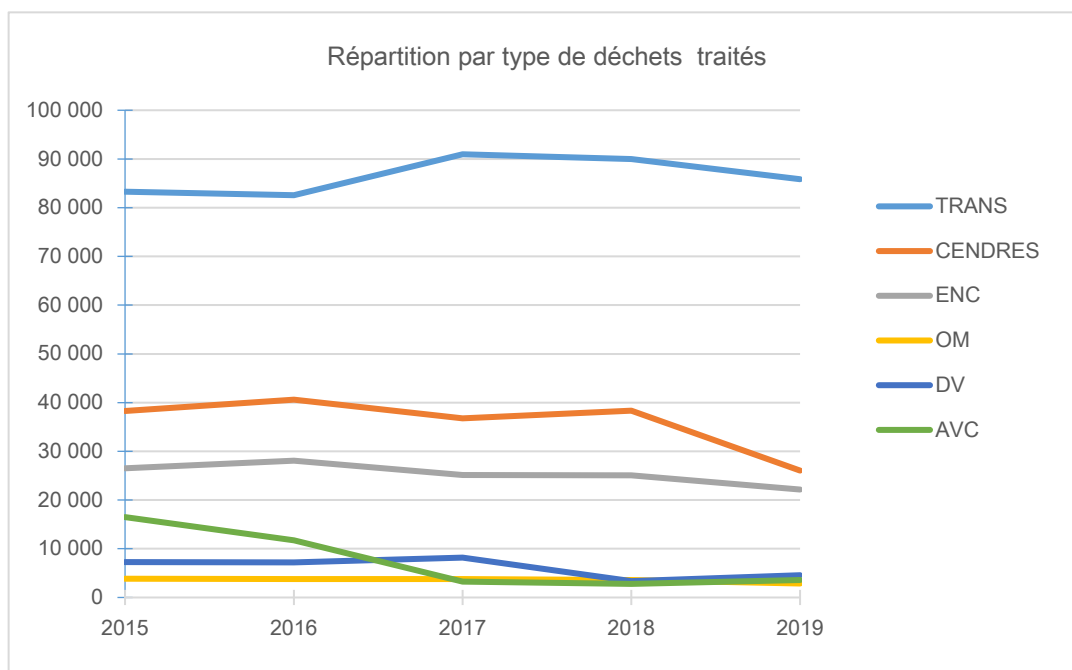
Figure 9 : Evolution des tonnages par année et par type de déchets

Depuis 2015, on peut constater une nette diminution des tonnages concernant les AVC, qui s'explique par une diminution des apports des déchets liquides biodégradables et une optimisation du traitement.

Les apports de cendres ont nettement diminué en 2019 avec une baisse de 37,1 % alors que le tonnage de mâchefers est en augmentation de +20,7 %.

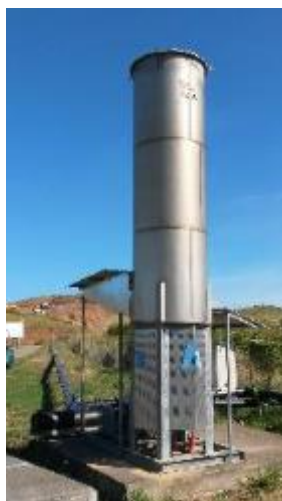
Figure 10 : Vue de la torchère

Cette armoire est équipée d'un dispositif de mise en sécurité qui permet d'arrêter l'installation en cas d'anomalie, de la mettre en sécurité (électrovannes de fermeture du réseau).

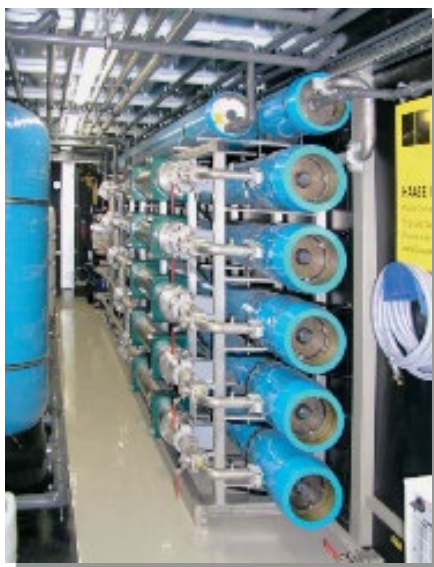
Figure 11 : Vue osmose inverse

Le traitement des lixiviats est réalisé par osmose inverse. L'unité est conditionnée dans un conteneur de 40 pieds, composée de trois compartiments :

- Le perméat respectant les normes de critères de rejets en vigueur ;
- Le concentrat, réinjecté dans le massif de déchet.

L'unité est dimensionnée pour traiter 120 m³ par jour.

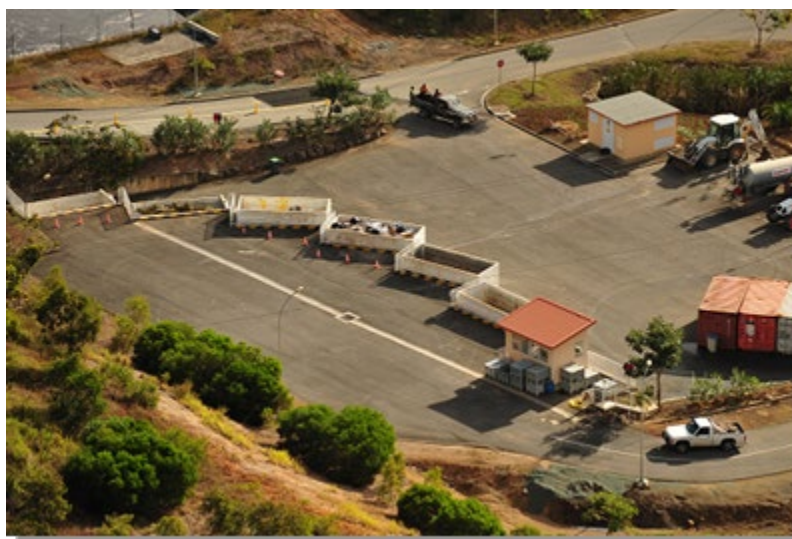
Figure 12 : Vue aérienne du QAV

Le quai d'apport volontaire a reçu les déchets des particuliers et des artisans du périmètre Grand Nouméa, et en particulier de Païta. Il est constitué d'une aire d'accueil et d'un quai comprenant 7 bennes. Les usagers ont la possibilité de déposer leurs déchets après une pesée qui permet notamment de vérifier la provenance et la qualité du déchet. Les déchets acceptés sont les suivants :

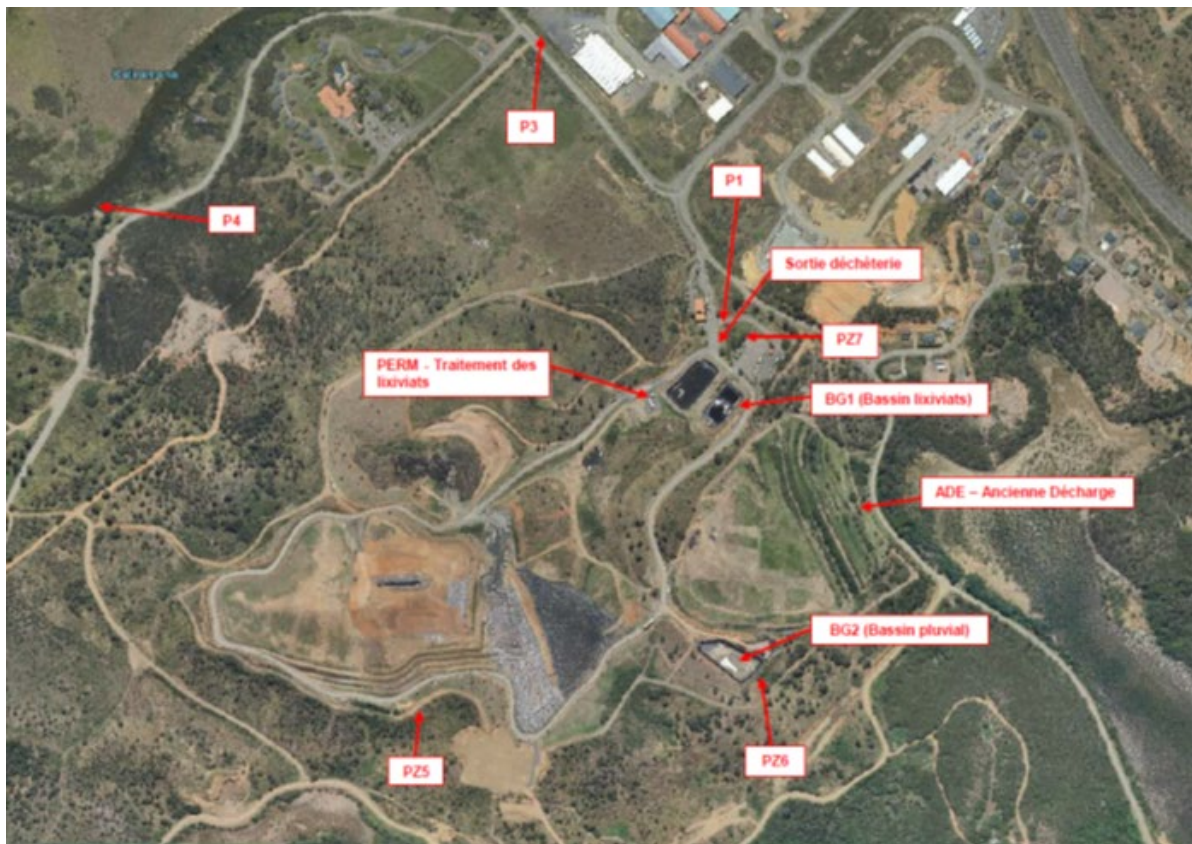
Figure 14: Plan de situation des différents points d'échantillonnage

- Lixiviats : Surveillance trimestrielle des lixiviats dans le « bassin bas » du site ;
- Eaux de ruissellement : Surveillance trimestrielle des eaux de ruissellement dans le bassin d'eaux pluviales ;
- Eaux souterraines : Analyse de la qualité des eaux sur 3 piézomètres ;
- Purge et prélèvements trimestriels d'eau souterraine dans les piézomètres PZ5 PZ6 PZ7 installés en août 2008 par la société LBTP ;
- Eaux de surface comprenant les eaux pluviales et les eaux de ruissellement ;
- Ces eaux de surface font l'objet d'une surveillance annuelle sur les paramètres physico chimique, bactériologiques cités à l'annexe III de l'arrêté. ;
- Perméat : Surveillance des perméats de l'unité de traitement du site.

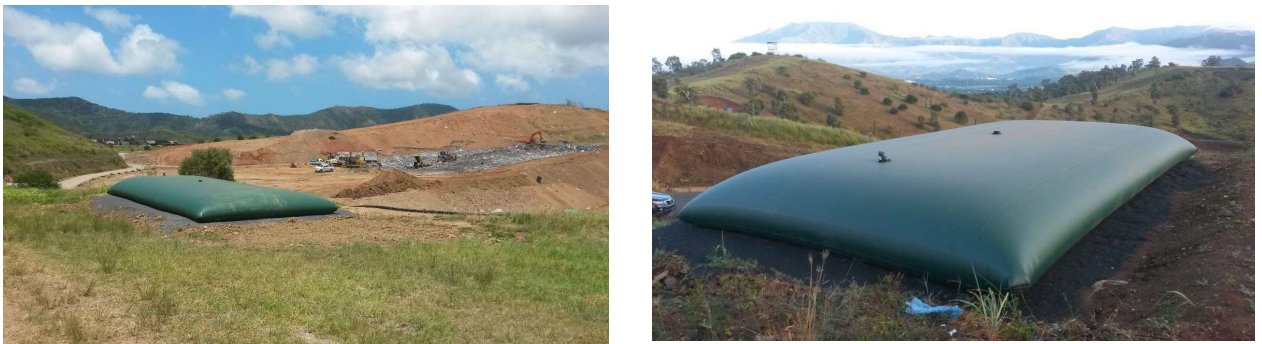
Figure 16 : Réserves souples d'eau

- l'une sur l'ancien CET d'une capacité de 90 m³, (destinée à couvrir la zone Est),
- la seconde sur le dôme du casier B d'une capacité de 60 m³.

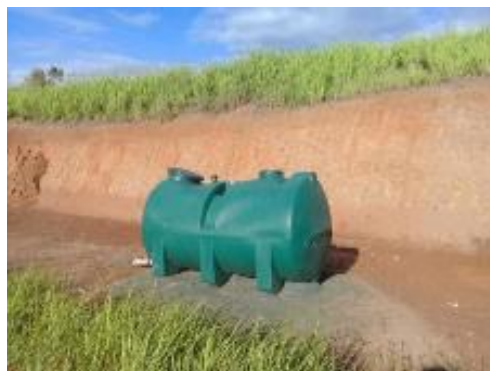
Figure 17 : Citerne d'eau

Deux cuves, déjà présentes sur site et non utilisées, de 3m³ d'eau chacune ont également été installées ;

- l'une au niveau du portail d'exploitation Nord-Ouest (côté hôtel RIVLAND)
- et la seconde sur le dôme derrière les bureaux en limite de clôture (côté hôtel RIVLAND également)

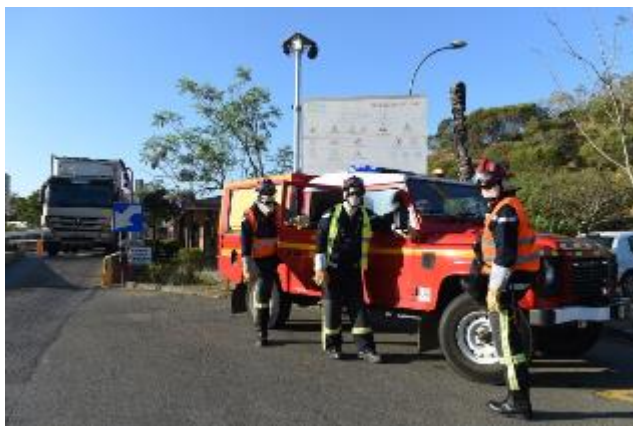
Figure 18: Véhicule de Première Intervention (VPI)

En 2019, il a été décidé d'utiliser le VPI pour les manœuvres uniquement (2 par semaine) et lors des besoins réels. Les rondes régulières de surveillance sont réalisées avec un véhicule d'exploitation type pickup.

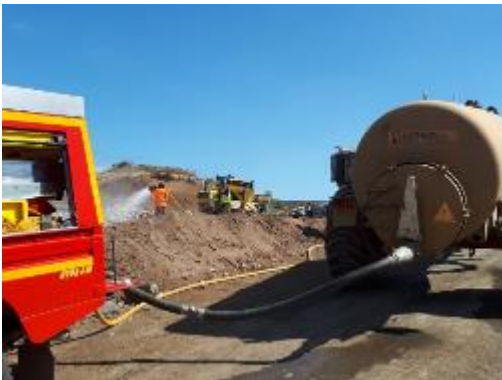
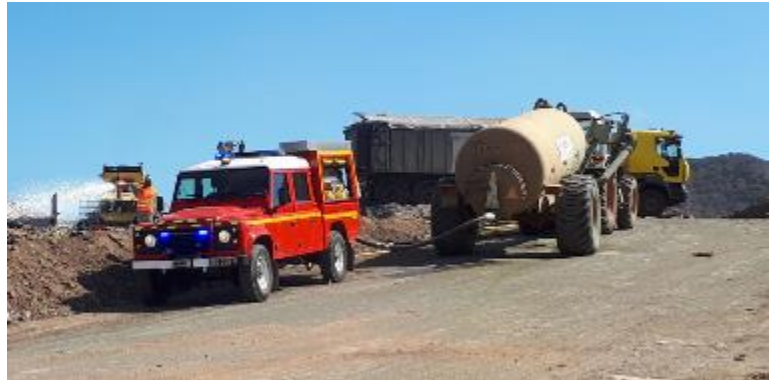
Figure 19 : Véhicule de Première Intervention (VPI) alimenté par la tonne à eau et le tracteur

Ces équipements étaient déjà présents sur le site auparavant mais ils ont démontré tout leur intérêt durant l'année 2017. La cuve d'environ 20 000 litres a été équipée de raccord pompier afin de pouvoir alimenter le VPI. Ce dispositif a été mise en place lors des feu de brousses à l'extérieur du site et ce dans la bande des Servitudes d'Utilités Publiques de 200 m autour du site.

En 2019, les équipements ont été renouvelés, à savoir un tracteur neuf ainsi qu'une cuve de 10 000 litres.
