INSTALLATION DE STOCKAGE DE DECHET DE GADJI COMMUNE DE PAÏTA - NOUVELLE CALEDONIE

RAPPORT ANNUEL D'ACTIVITE 2020 PARTIE REGLEMENTAIRE

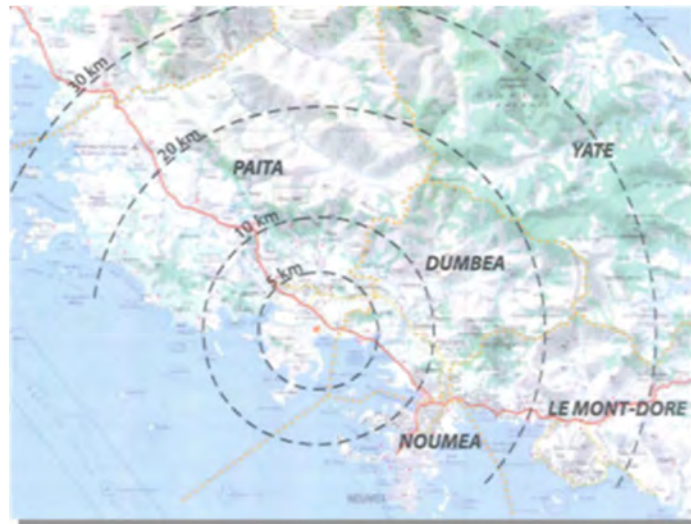
Figure 1 : Plan de situation

L'installation de stockage de déchets non dangereux (I.S.D.N.D.) se situe à Gadji, sur le territoire de la commune de Païta, à environ trois kilomètres au sud du village, et à environ dix kilomètres au nord-ouest de Nouméa.

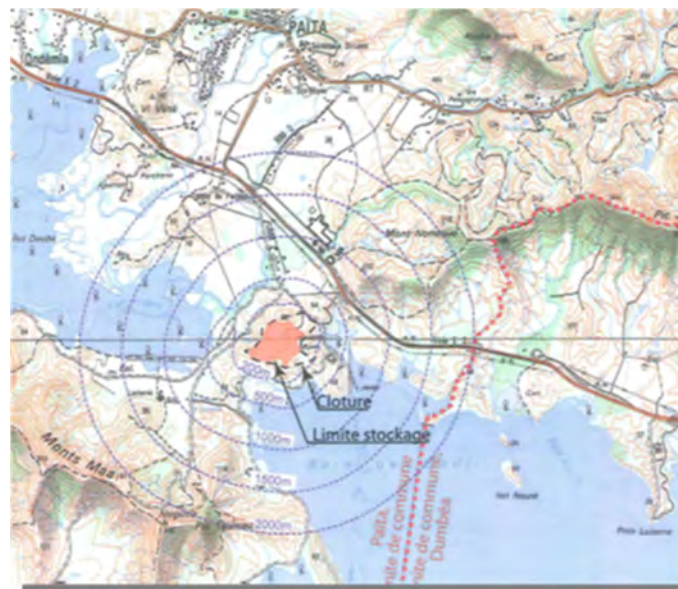
Figure 2 : Localisation

Le site est implanté sur 32,4 hectares dont 20 sont réservés pour l'exploitation.

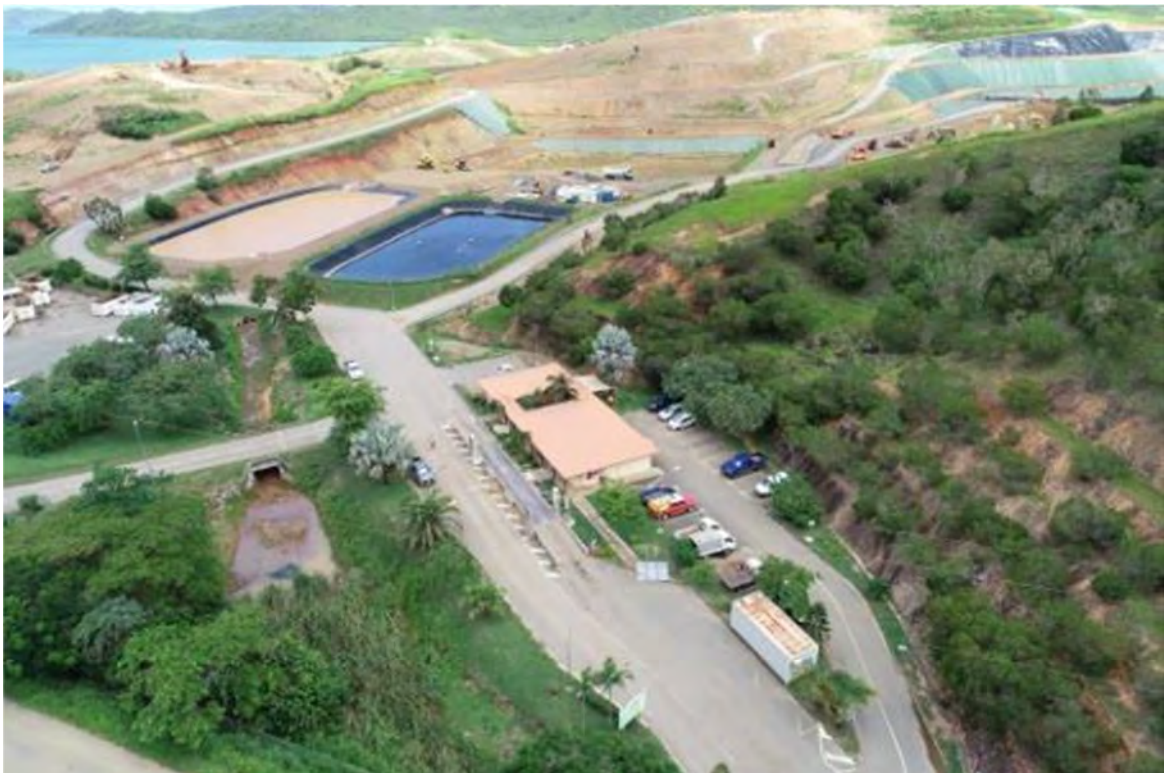
Figure 4: Vue de la bascule

L'accès à l'installation de stockage est unique. Les quantités réceptionnées sont mesurées par un pont-bascule et enregistrées par un système informatique de suivi.

Le contrôle de conformité du pont-bascule est réalisé par un organisme tiers indépendant (dernier contrôle 14 octobre 2020) de tous les apports entrant sur le site. Le portique de radiodétection fait l'objet d'un programme de maintenance assuré tous les deux ans par le constructeur (dernier contrôle 1er juillet 2019).

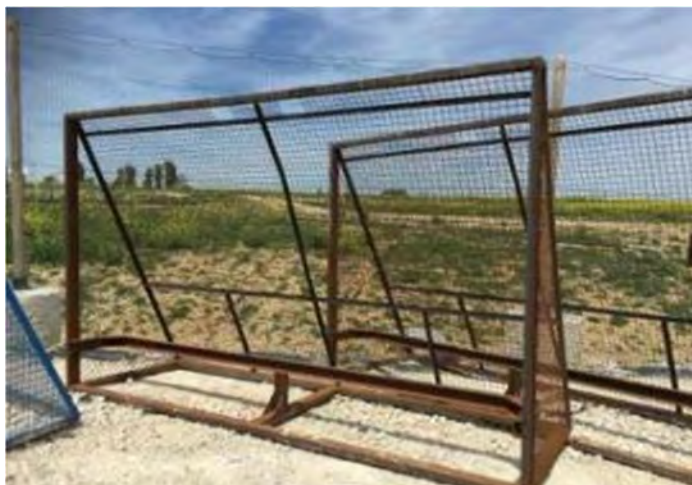
Figure 5: Pose des cages anti-envol

En vue de garantir la propreté du site des cages métalliques sont placées autour de l'alvéole en exploitation et aux abords du quai de déchargement.

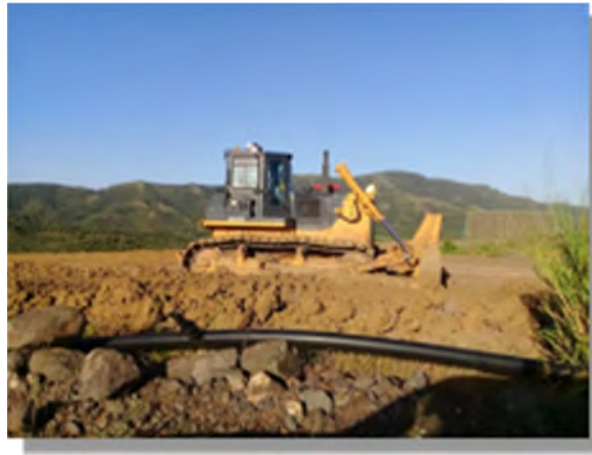
Figure 6 : Vue du bulldozer

- Trois compacteurs Bomag (figure 7), permettant de régaler et de compacter les déchets reçus ;
- Deux Bulldozers (figure 6), placés en renfort dans le cadre de la gestion des cendres et des chantiers de terrassement ;
- Deux tracteurs, équipés d'un diffuseur et d'une tonne à lisier et d'un balai
- Un Dumper pour les mouvements de terre et autres matériaux sur site ;
- Un tractopelle est également présent sur site, ce dernier est utilisé pour différents tâches aux besoins de l'exploitation ;
- Un chariot à bras manuscopique
- Quatre pelles hydrauliques.

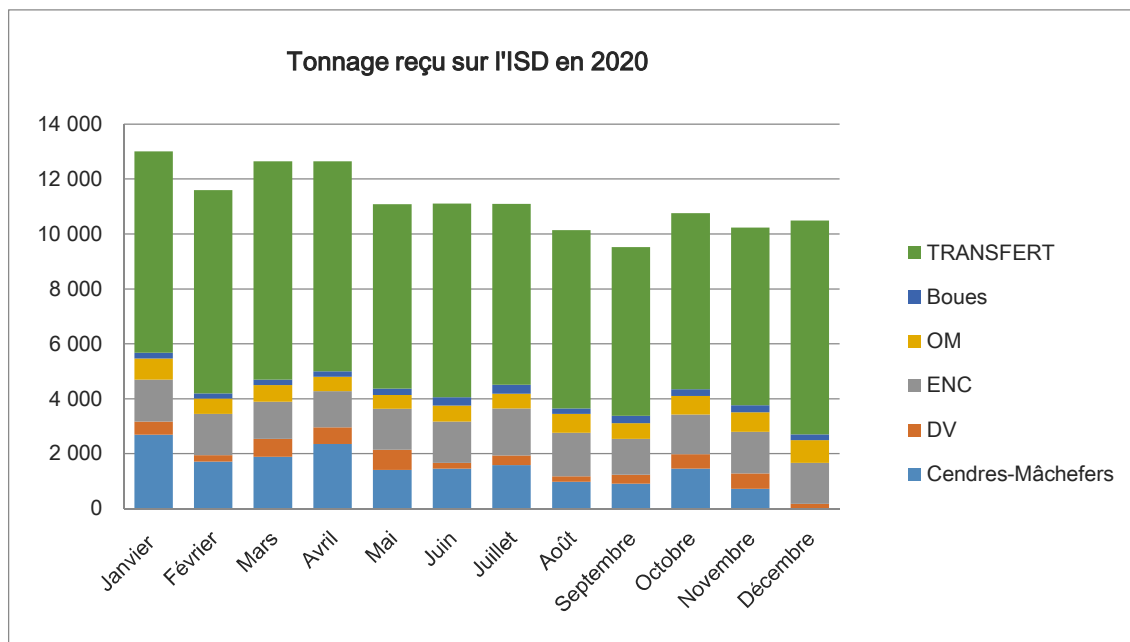
Figure 8 : Répartition des déchets par type d'origine

La figure suivante représente la répartition par type de déchets du gisement réceptionné sur les sites CSP. L'annexe F précise mensuellement ces tonnages par type et catégorie.

Il est à noter que le tonnage global présente une baisse significative au regard de l'année 2019 (-9,2 %). En effet, le tonnage total enfoui représente 134 339 tonnes pour 148 329 tonnes en 2019.

Cette baisse étant principalement liée à la diminution :

- Des apports de cendres/mâchefers -34,1 % (arrêt mi novembre des apports) ;
- Des encombrants -3,6 % ;
- Des boues -21,0 % ;
- Des ordures ménagères 35,8 %.

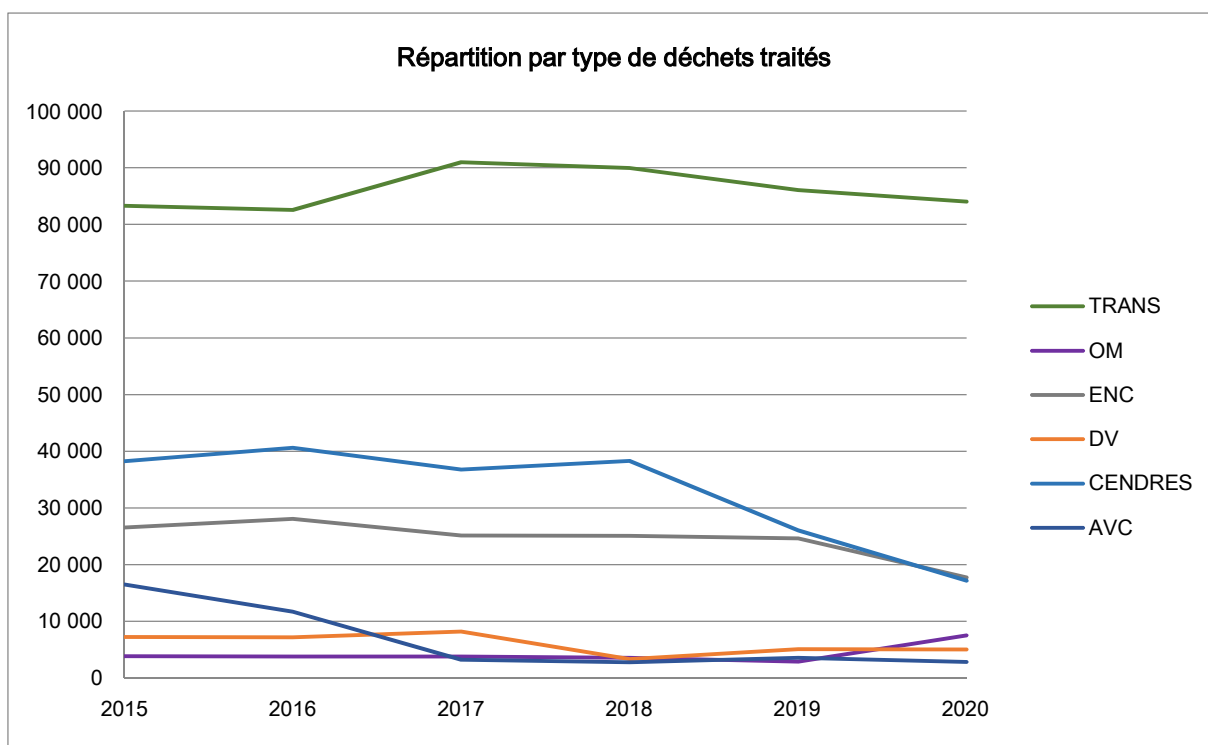
Figure 9 : Evolution des tonnages par année et par type de déchets

Depuis 2015, on peut constater une nette diminution des tonnages concernant les AVC, qui s'explique par une diminution des apports des déchets liquides biodégradables et une optimisation du traitement.

Les apports de cendres ont nettement diminué en 2020, ce qui s'explique par les blocages de VALE et leur impossibilité d'évacuer des cendres vers l'ISD.

Les déchets verts présentent une saisonnalité qui s'explique par les événements naturels, type cyclones.

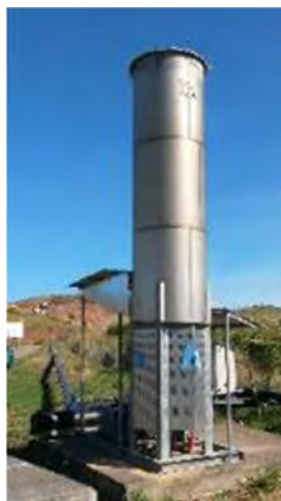
Figure 10 : Vue de la torchère

- Le débit de pompage ;
- La dépression de pompage ;
- Et la température de brûlage.

Cette armoire est équipée d'un dispositif de mise en sécurité qui permet d'arrêter l'installation en cas d'anomalie, de le mettre en sécurité (électrovannes de fermeture du réseau).

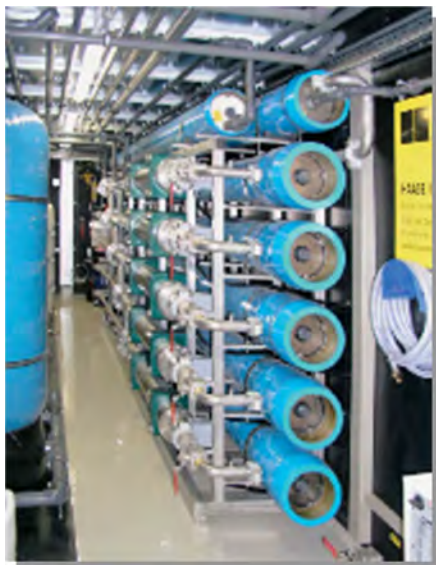
Figure 11 : Vue osmose inverse

Le traitement des lixiviats est réalisé par osmose inverse. L'unité est conditionnée dans un conteneur de 40 pieds, composée de trois compartiments :

- Le perméat respectant les normes de critères de rejets en vigueur ;
- Le concentrat, réinjecté dans le massif de déchet.

L'unité est dimensionnée pour traiter 120 m³ par jour.

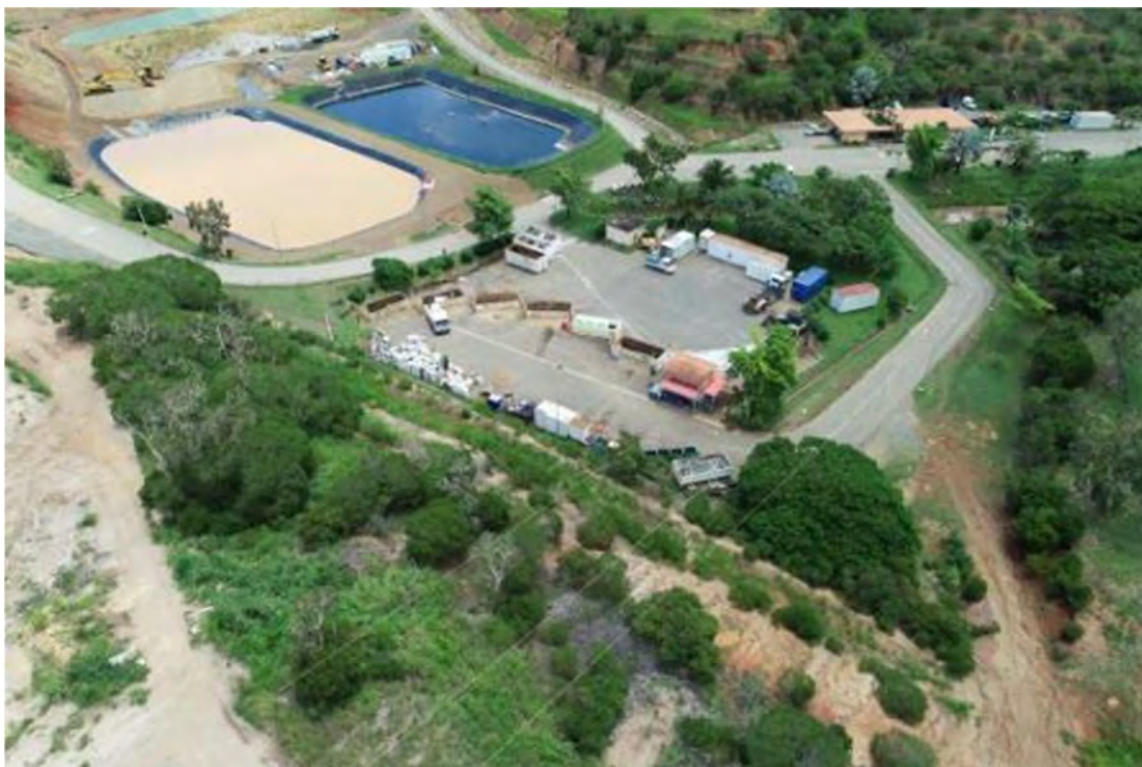
Figure 12 : Vue aérienne du QAV

Le quai d'apport volontaire a reçu les déchets des particuliers et des artisans du périmètre Grand Nouméa, et en particulier de Païta. Il est constitué d'une aire d'accueil et d'un quai comprenant 7 bennes. Les usagers ont la possibilité de déposer leurs déchets après une pesée qui permet notamment de vérifier la provenance et la qualité du déchet. Les déchets acceptés sont les suivants :

- Le carton ;
- Les plastiques ;
- Le papier ;
- Les canettes aluminium ;
- Les métaux ;
- Les encombrants ;
- Les déchets verts ;
- Les déchets d'équipements électriques et électroniques DEEE (appareils électriques et électroménagers, néons, piles et batteries) ;
- Les huiles usagées.

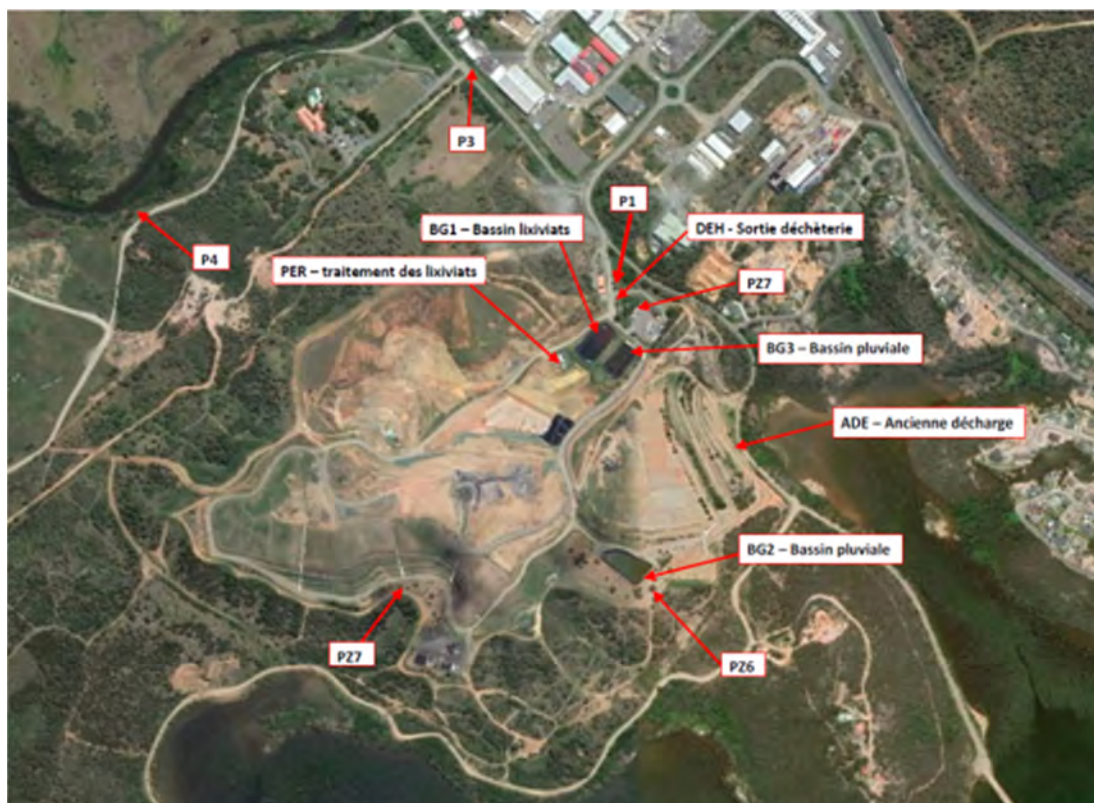
Figure 14: Plan de situation des différents points d'échantillonnage

- Lixiviats : Surveillance trimestrielle des lixiviats dans le « bassin bas » du site ;
- Eaux de ruissellement : Surveillance trimestrielle des eaux de ruissellement dans le bassin d'eaux pluviales ;
- Eaux souterraines : Analyse de la qualité des eaux sur 3 piézomètres ;
- Purge et prélèvements trimestriels d'eau souterraine dans les piézomètres PZ5 PZ6 PZ7 installés en août 2008 par la société LBTP ;
- Eaux de surface comprenant les eaux pluviales et les eaux de ruissellement ;
- Ces eaux de surface font l'objet d'une surveillance annuelle sur les paramètres physico chimique, bactériologiques cités à l'annexe III de l'arrêté. ;
- Perméat : Surveillance des perméats de l'unité de traitement du site.

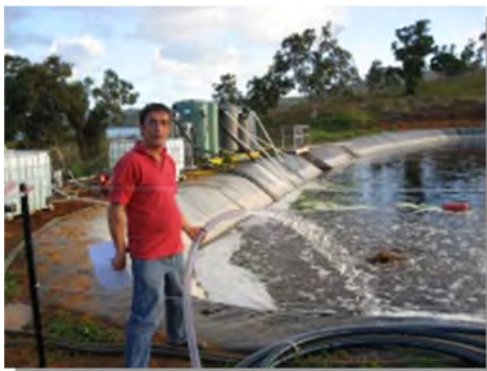
Figure 15 : Visuel sur les perméats

Les dernières analyses réalisées présentent des valeurs très faibles. Les perméats sont rejetés directement dans le milieu naturel.

Sur l'ensemble des deux campagnes 2020, le volume de lixiviats traité est de 2 840 m³ pour 2 190 m³ de perméats rejetés au milieu naturel. Ces quantités ont été mesurées par des compteurs, la valeur des compteurs a été constatée par les deux parties en début et en fin de campagne (cf. PV de fin de traitement en Annexe A).

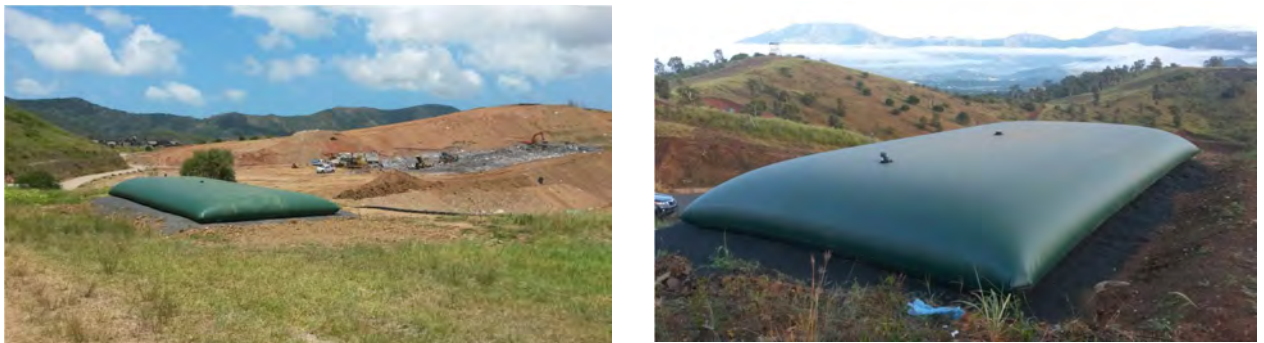
Figure 16 : Réserves souples d'eau

En 2016, deux réserves souples d'eau ont été ajoutées aux équipements déjà en place sur le site ;

- l'une sur l'ancien CET d'une capacité de 90 m³, (destinée à couvrir la zone Est),
- la seconde sur le dôme du casier B d'une capacité de 60 m³.

Le coût de ces réserves est de 1 077 000 XPF hors terrassement et mise en place réalisés par nos propres moyens.

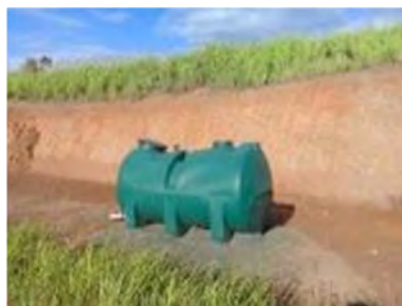
Figure 17 : Citerne d'eau

Deux cuves, déjà présentes sur site et non utilisées, de 3m³ d'eau chacune ont également été installées ;

- l'une au niveau du portail d'exploitation Nord-Ouest (côté hôtel RIVLAND)
- et la seconde sur le dôme derrière les bureaux en limite de clôture (côté hôtel RIVLAND également)

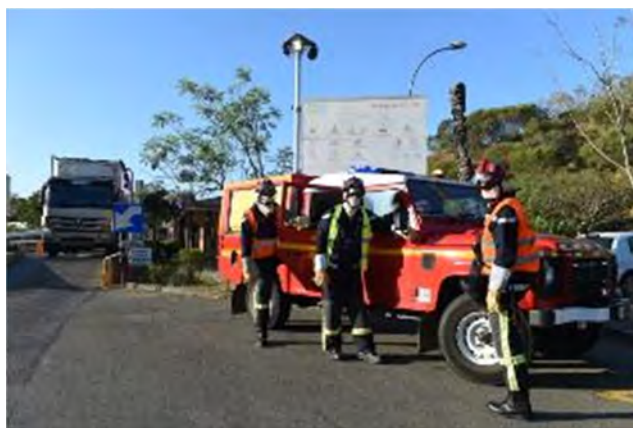
Figure 18: Véhicule de Première Intervention (VPI)

En 2019, il a été décidé d'utiliser le VPI pour les manœuvres uniquement (2 par semaine) et lors des besoins réels. Les rondes régulières de surveillance sont réalisées avec un véhicule d'exploitation type pickup.

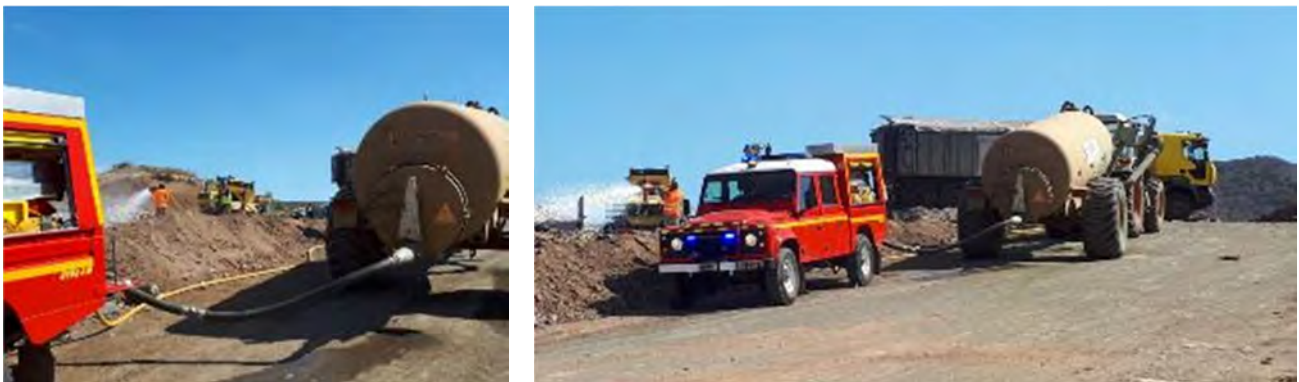
Figure 19 : Véhicule de Première Intervention (VPI) alimenté par la tonne à eau et le tracteur

Ces équipements étaient déjà présents sur le site auparavant mais ils ont démontré tout leur intérêt durant l'année 2017. La cuve d'environ 20 000 litres a été équipée de raccord pompier afin de pouvoir alimenter le VPI. Ce dispositif a été mise en place lors des feu de brousses à l'extérieur du site et ce dans la bande des Servitudes d'Utilités Publiques de 200 m autour du site.

En 2019, des équipements supplémentaires ont été acquis, à savoir un tracteur neuf ainsi qu'une cuve de 10 000 litres.
