Vidange d'eau mélangée à du soufre depuis les ballasts du navire MV-RED COSMOS

Incident environnemental

Date incident : 16/08/2023

CE2023-DIMENC-73005

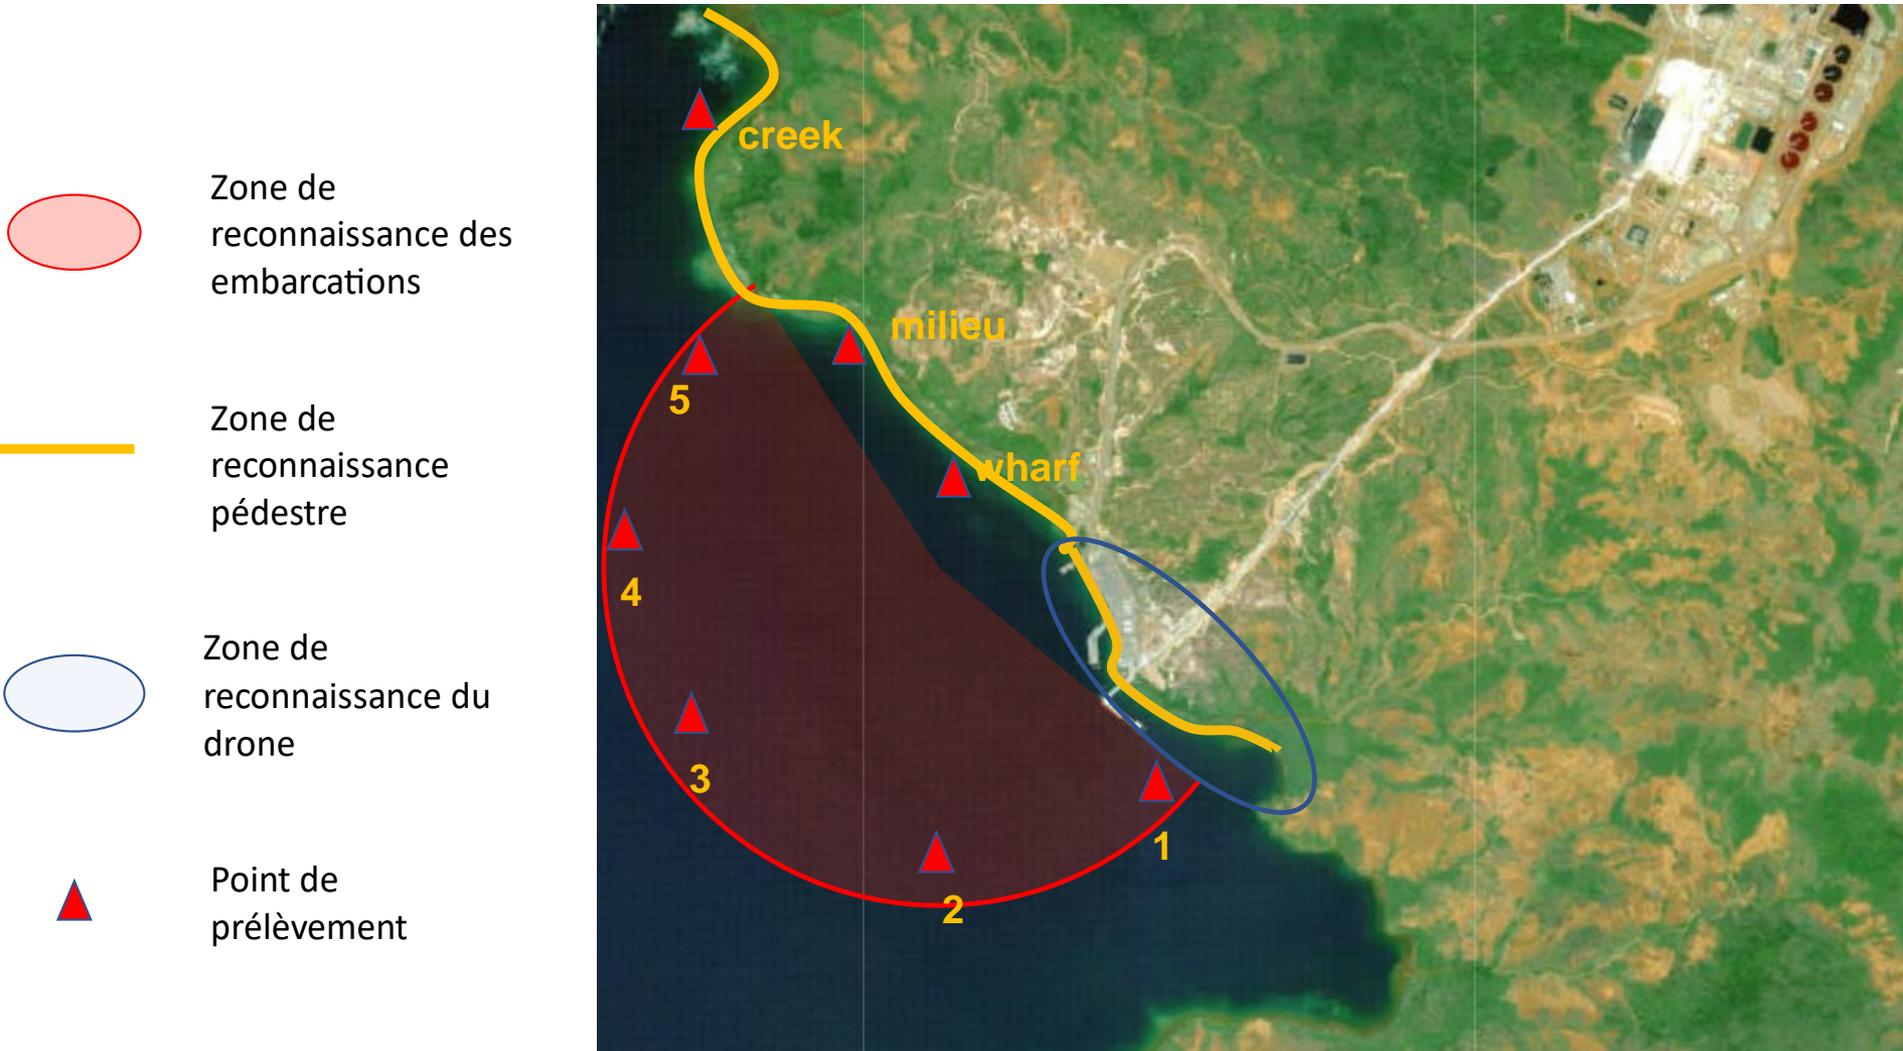
Figure 1 : Plan d'échantillonnage – analyse de la qualité des eaux de surface.

Plan d'échantillonnage en mer – Equipe Environnement (5 stations en surface – cf. figure 1). Les échantillons ont été portés au laboratoire PRNC pour analyses. **Résultat = Aucune variation de la qualité physico-chimique de l'eau de mer.**
