Départs de feu 330-FLP-101

Secteur 330 Usine d'acide – Zone fusion

Dates incidents : 13/05/2023 – 20/05/2023 - 23/05/2023 – 26/05/2023

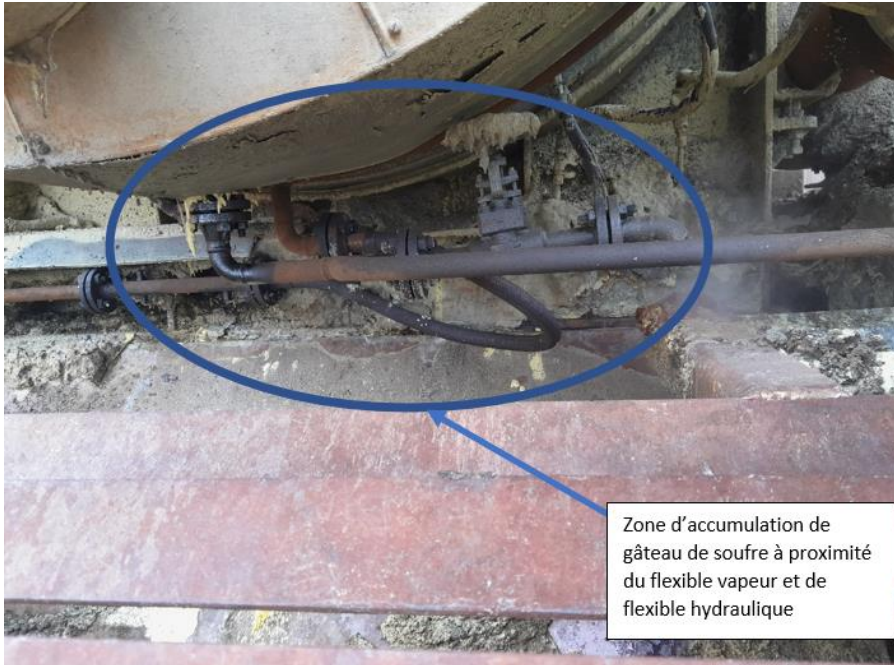
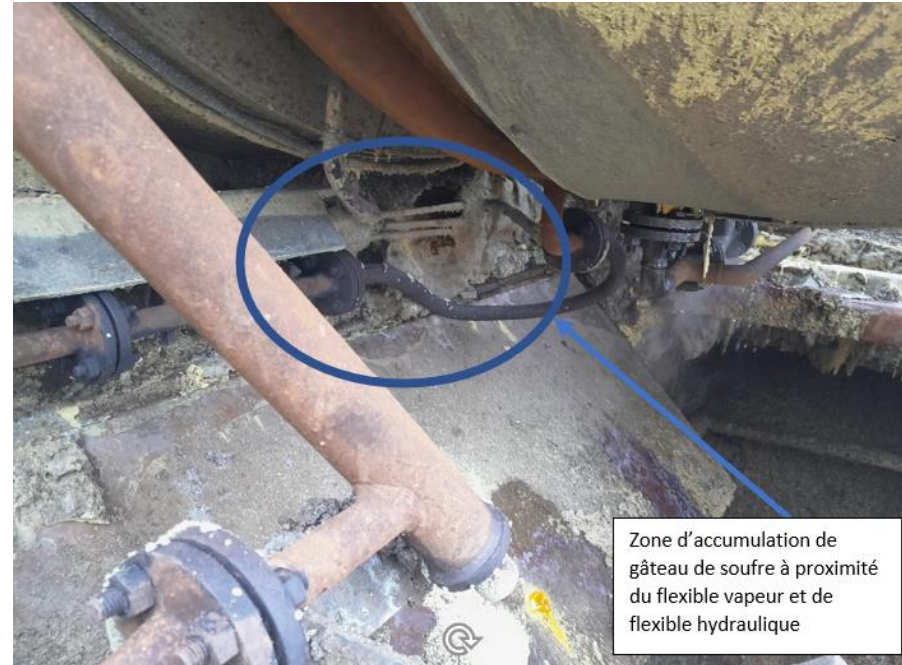
Contexte spécifique au feu du 20/05/2023 :

Le pic de SO₂ est détecté à 10:09, à ce moment le filtre est en fin de cycle (850t filtrées) et en phase de purge. Il est donc toujours fermé.

Le filtre est en opération depuis la veille 12:36 (pré-coating) et en production depuis 13:41.

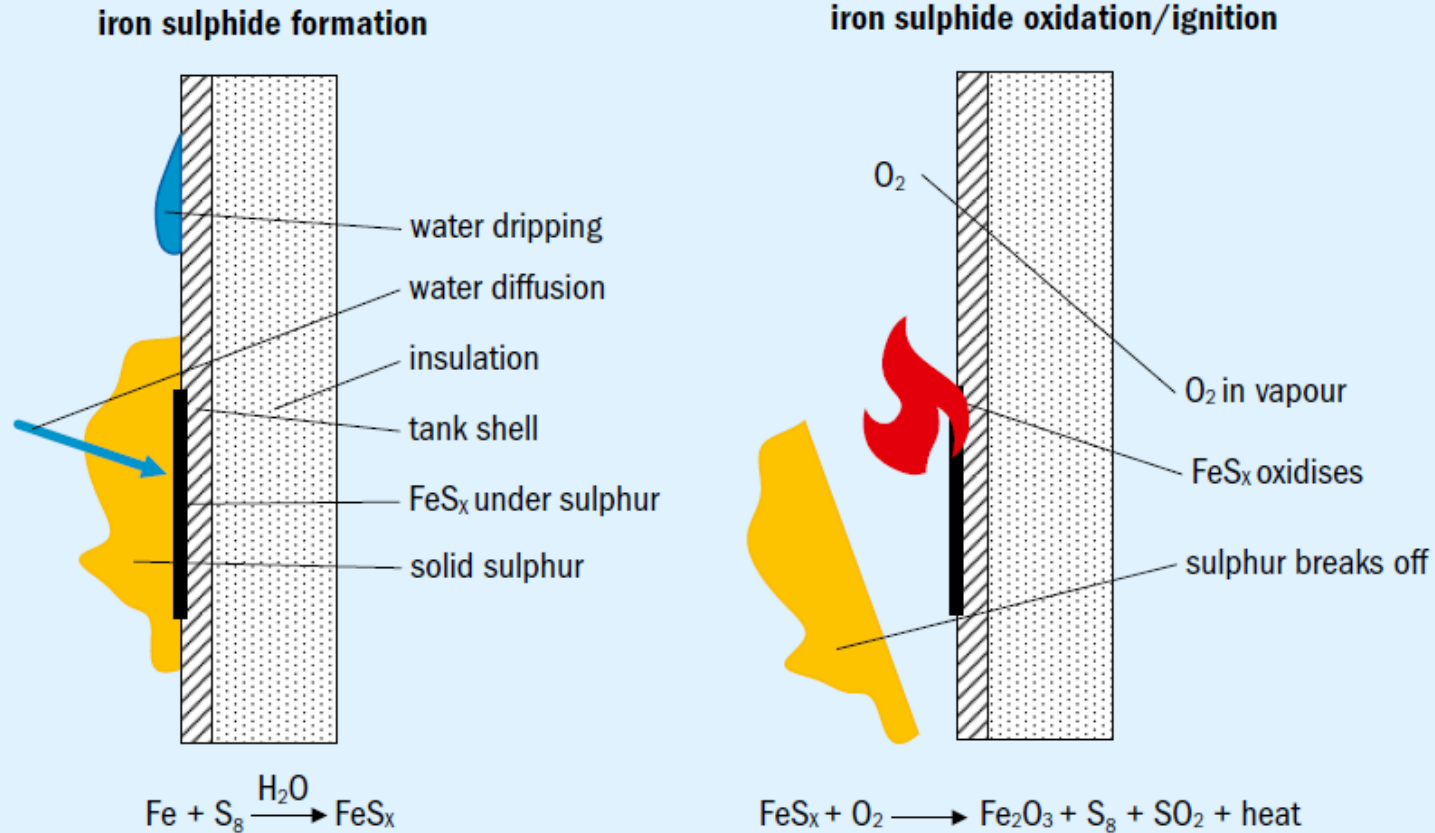
Fig. 4: Formation of pyrophoric iron sulphide

Processus de formation du sulfure de fer pyrophorique
