Rapport d'investigation événement numéro : 2726

Événement : Fuite sur pipe eau de procédé

Date : 16/09/2023

Secteur : 210 - UPM / FPP

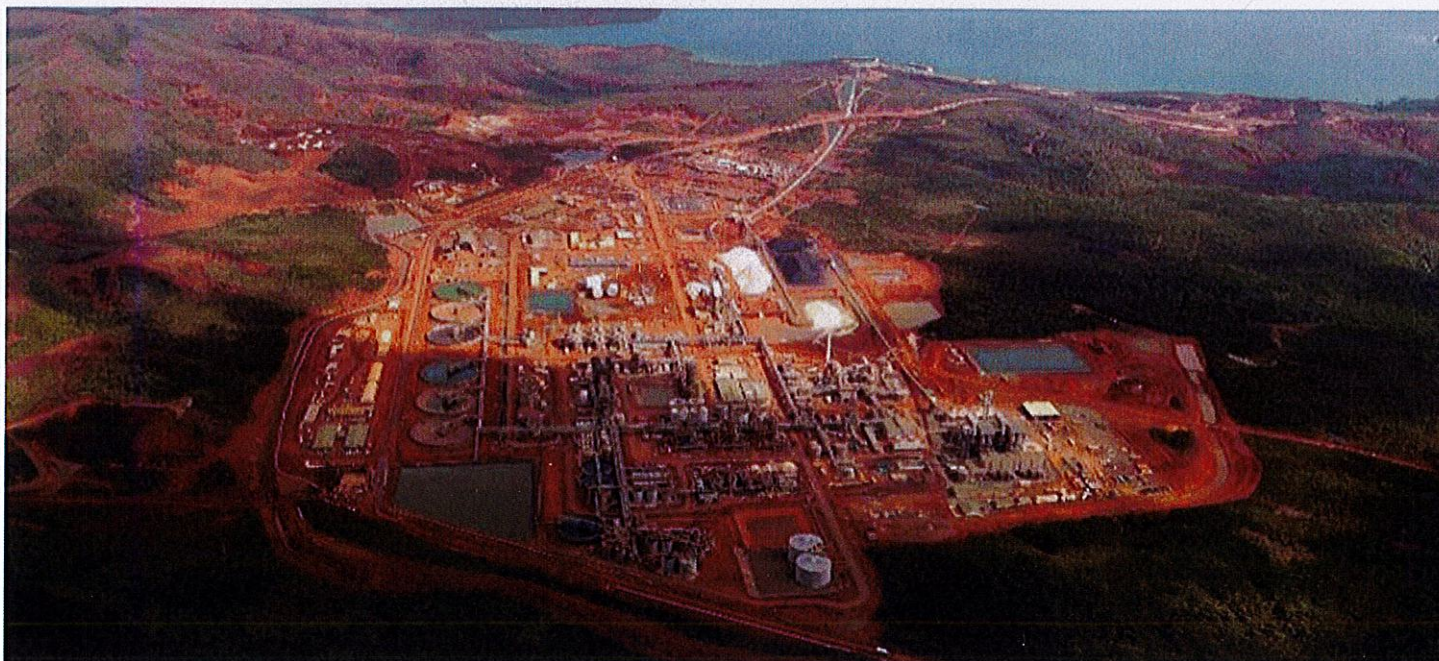
Ce matin entre 05h30 et 06h00, le quart de nuit constate une fuite sur le pipe d'eau de procédé, à hauteur du tronçon de pipeline 375.

Arrêt de la boucle 215/210 et pose de straub.
