Titre : Départ de feu Soufre Quai Vrac

Type d'incident: Départ de feu quai vrac lors d'une opération de chargement de soufre

Secteur: 520

Date incident: 02/03/2023

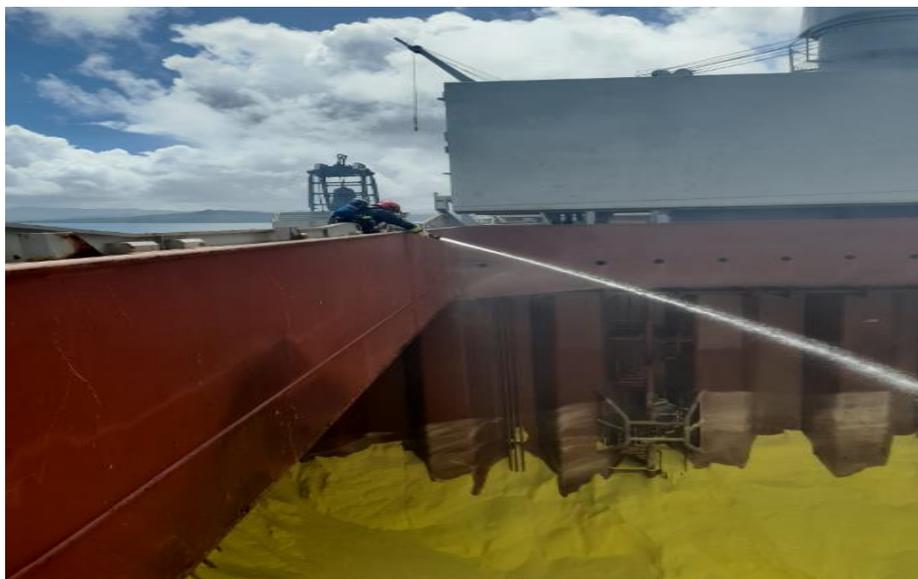
DESCRIPTION :

Présence de fumée en cale N°1 du MV CMV BRUEGEL lors d'une opération de déchargement de soufre vers la trémie N°1.

N°	Causes racines	ACTIONS	Date
1	Frottement	Mise en place d'une surveillance navire en fin de déchargement avec une sensibilisation des membres d'équipage par un personnel PRNC.	Prochain navire 20042023
2		Identification des bonnes pratiques dans le cadre de la tierce expertise	2024
