Incommodation SO2 / 545 BIN 004

Type d'incident: Sécurité

Secteur 545 : Yard de stockage vrac

Date incident 28/10/2023

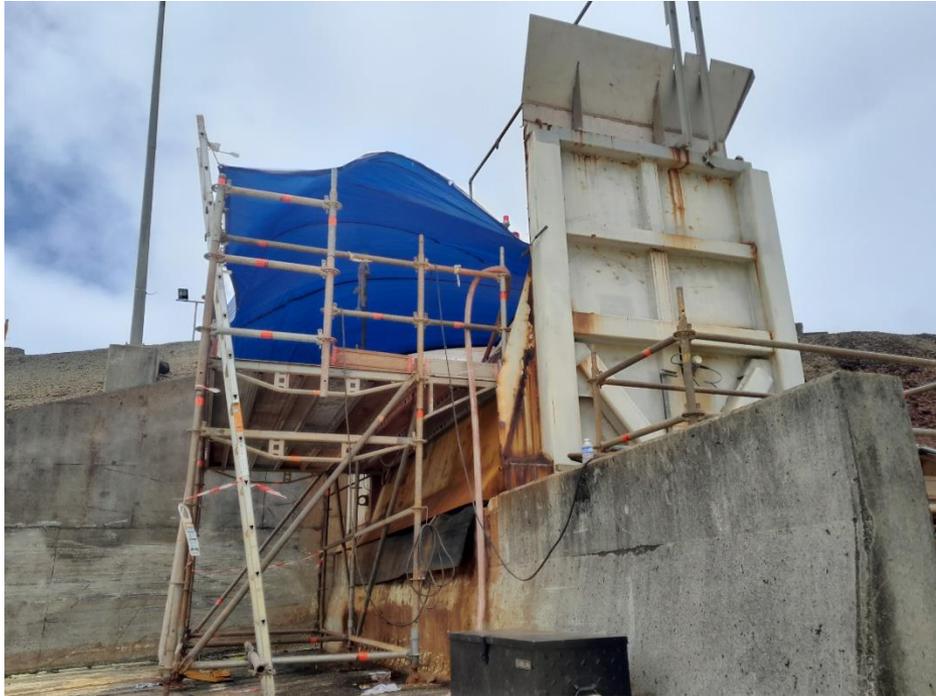
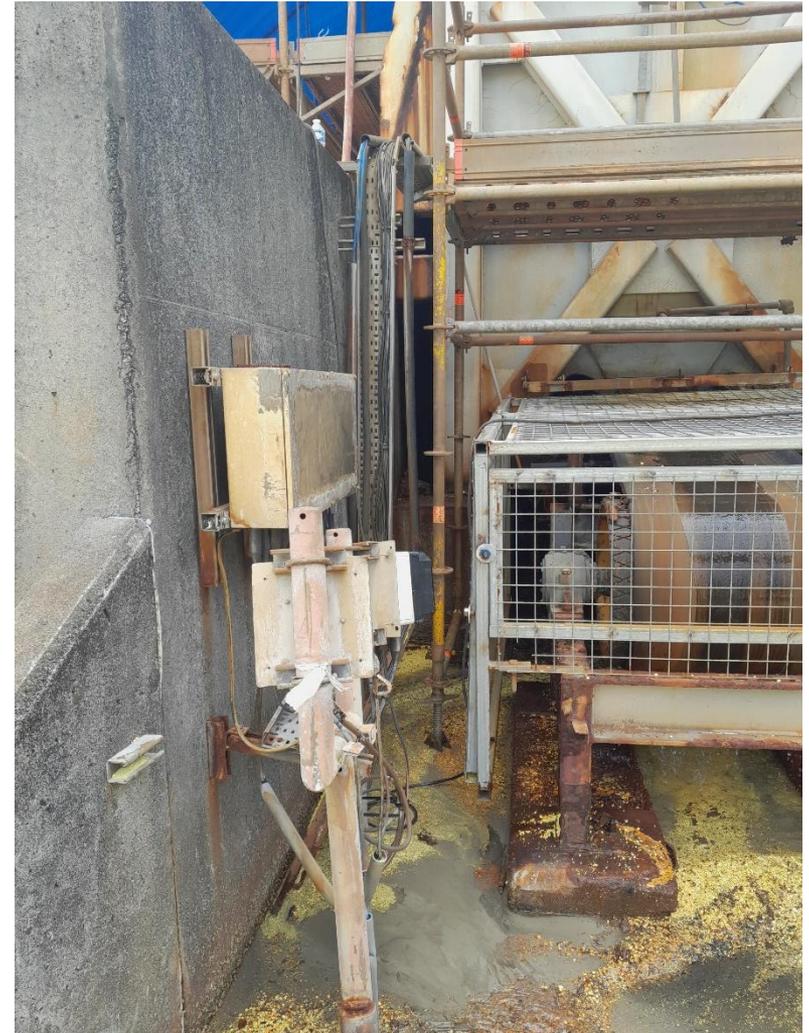
Remise en situation: Intoxication au SO₂ 545 BIN 004 - Sce MTRVX PRNC NEODEL ENGIE

Partie Basse de la trémie :

Repose des grilles de protection du convoyeur.

Un agent réalise en parallèle du travail à chaud la repose des grilles de protection du convoyeur.

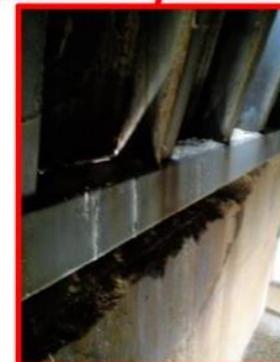
Partie basse de la trémie entre le mur bétonné et le convoyeur:

Espace en dessous du point chaud.

Il existe de fines ouvertures entre la paroi de la trémie et la chute de la trémie.

A quelques centimètres plus bas, il y a un rebord ou est présent du soufre à l'état solide.

Lors du travail à chaud des projections chaudes tombent sur le soufre et se consume. Du gaz toxique (SO₂) est produite par réaction chimique.

N°	Causes racines	ACTIONS	Date
1	Manque d'expérience, Défaut de perception des risques	Sensibilisation du personnel NEODEL	31/10/2023
2	Matériel, machine, outil dégradé	Remettre en place une étanchéité moins sensible aux chargeuses	28/02/2024
3			
4			
5			
6
