CALEDONIENNE DE SERVICES PUBLICS

Rapport d'incident N° G-01-2011

En date du 25/01/2011

Détection d'un écoulement d'eau vanne, suite au passage du cyclone Vania

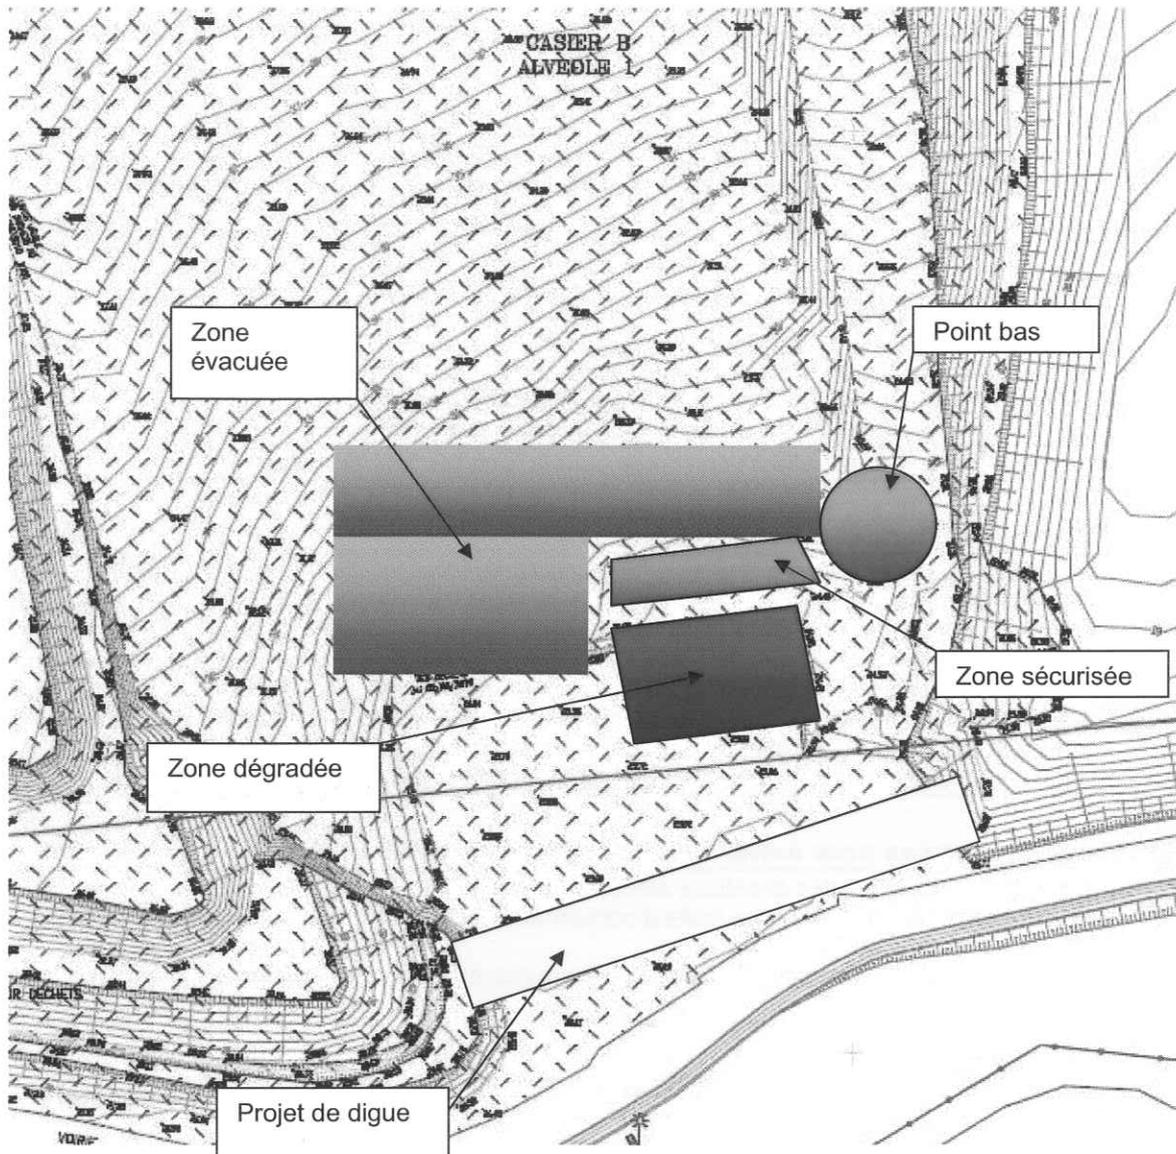
Désordre sur étanchéité active suite aux travaux consécutifs au passage du cyclone Vania

Suite au passage du cyclone Vania, une mise en sécurité de l'ancien quai de déchargement situé au bas de l'alvéole B1, en vue de la réalisation de la future digue de ceinture à cet endroit ont été rendus nécessaires. Une dé-compaction de la zone, dans le but d'éviter la création d'un front étanche a été programmée avec l'exécutant. Cependant, lors des travaux, la membrane a été dégradée sur environ 100 m² (cf. plan et photo 11 du rapport de visite joint), en date du 17 janvier 2011. Un affouillement préliminaire a été réalisé pour retrouver la membrane et déterminer la profondeur du point bas à réaliser ainsi que l'étendue des dégâts (cf. photos ci-dessous). Un volume de déchets d'environ 500 m³ est en cours d'évacuation vers la zone d'exploitation afin de faciliter l'intervention sur la zone.
