Objet : Transmission de la fiche « incident » G-03-2012 concernant un déclenchement de portique radioactivité sur le site de Gadji

**Rapport d'incident N° G-03-2012**  
**En date du 27/04/2012**

Déclenchement du portique de détection de radioactivité à l'ISD de Gadji au passage d'une semi-remorque en provenance du CCTV de Ducos.

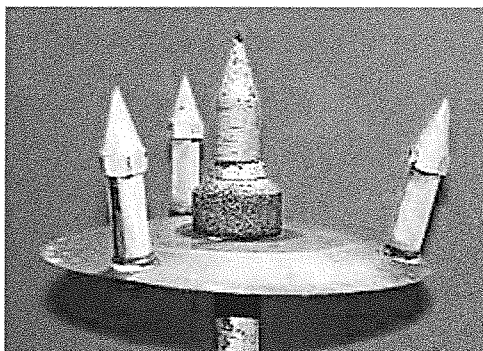
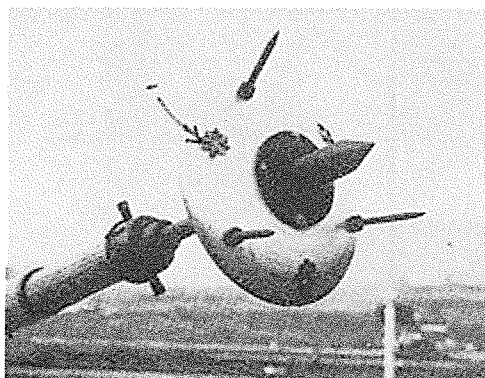
- **Photos de paratonnerres pouvant montrer des similitudes de structures avec la source identifiée**

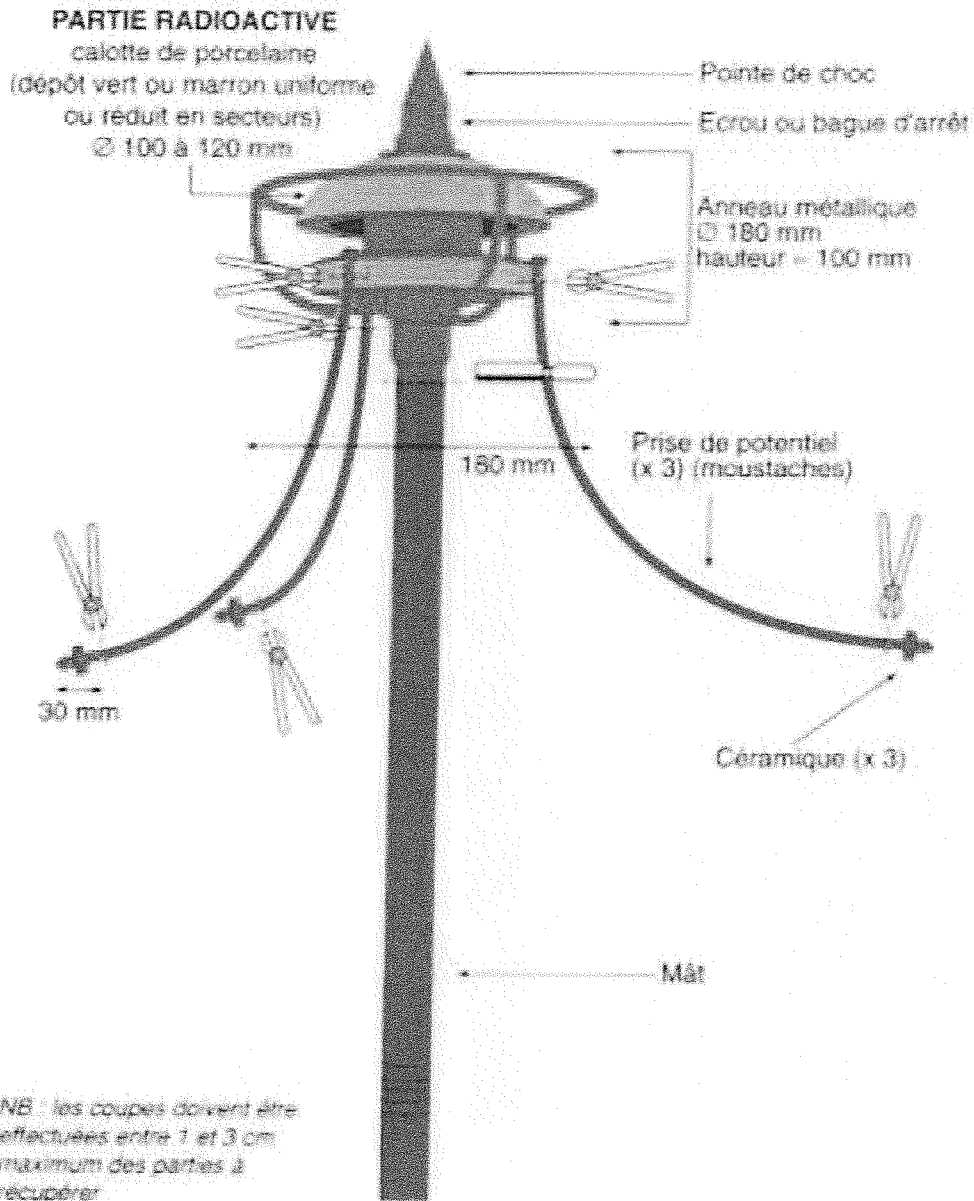
### FICHE 3

**Marque** HELITA  
**Modèle** A CALOTTE  
**Fabrication** De 1936 à 1950  
**Radioélément** Radium 226  
**Activité** De 33 à 74 MBq

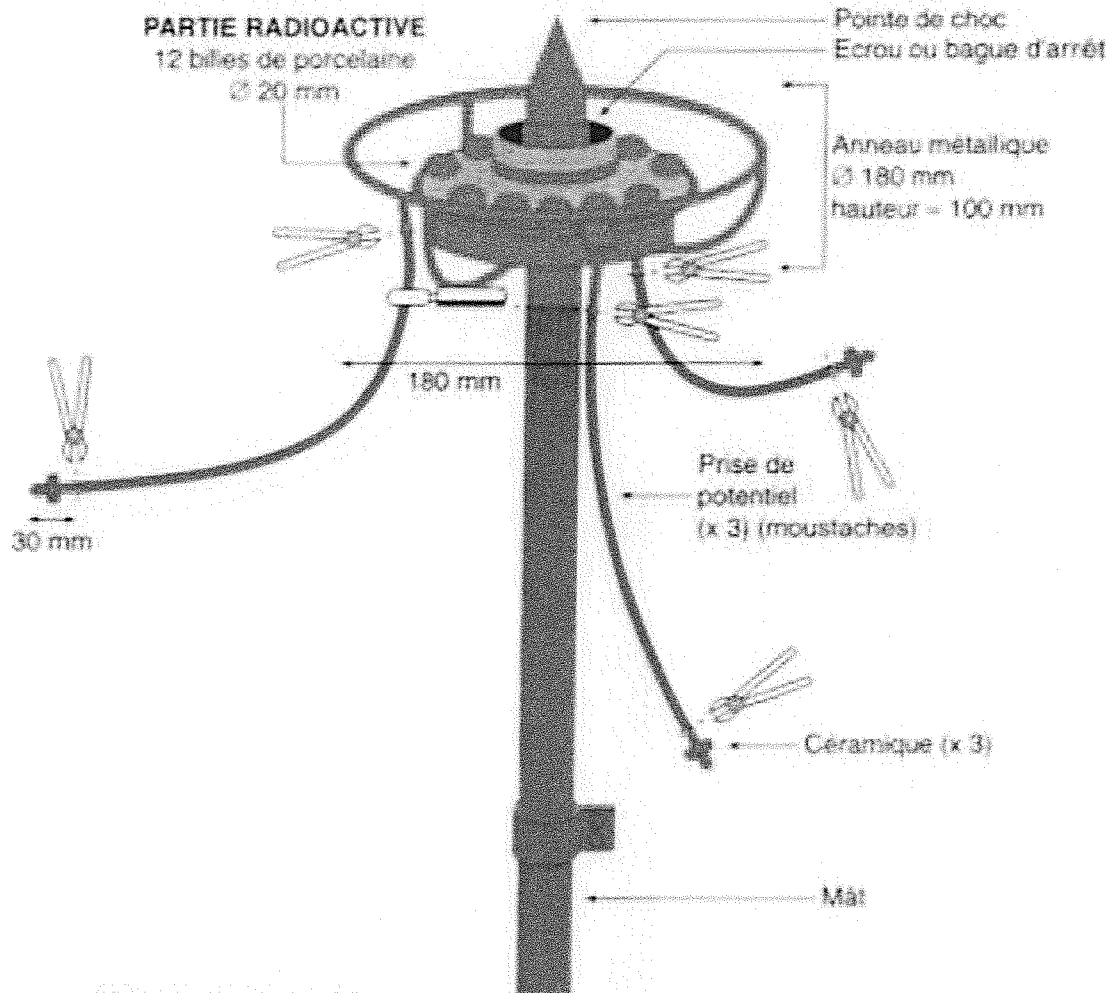
**FICHE 4**

**Marque** HELITA  
**Modèle** A BILLES  
**Fabrication** De 1950 à 1970  
**Radioélément** Radium 226  
**Activité** De 37 à 74 MBq

NB : les coupes doivent être effectuées entre 1 et 3 cm maximum des parties à récupérer

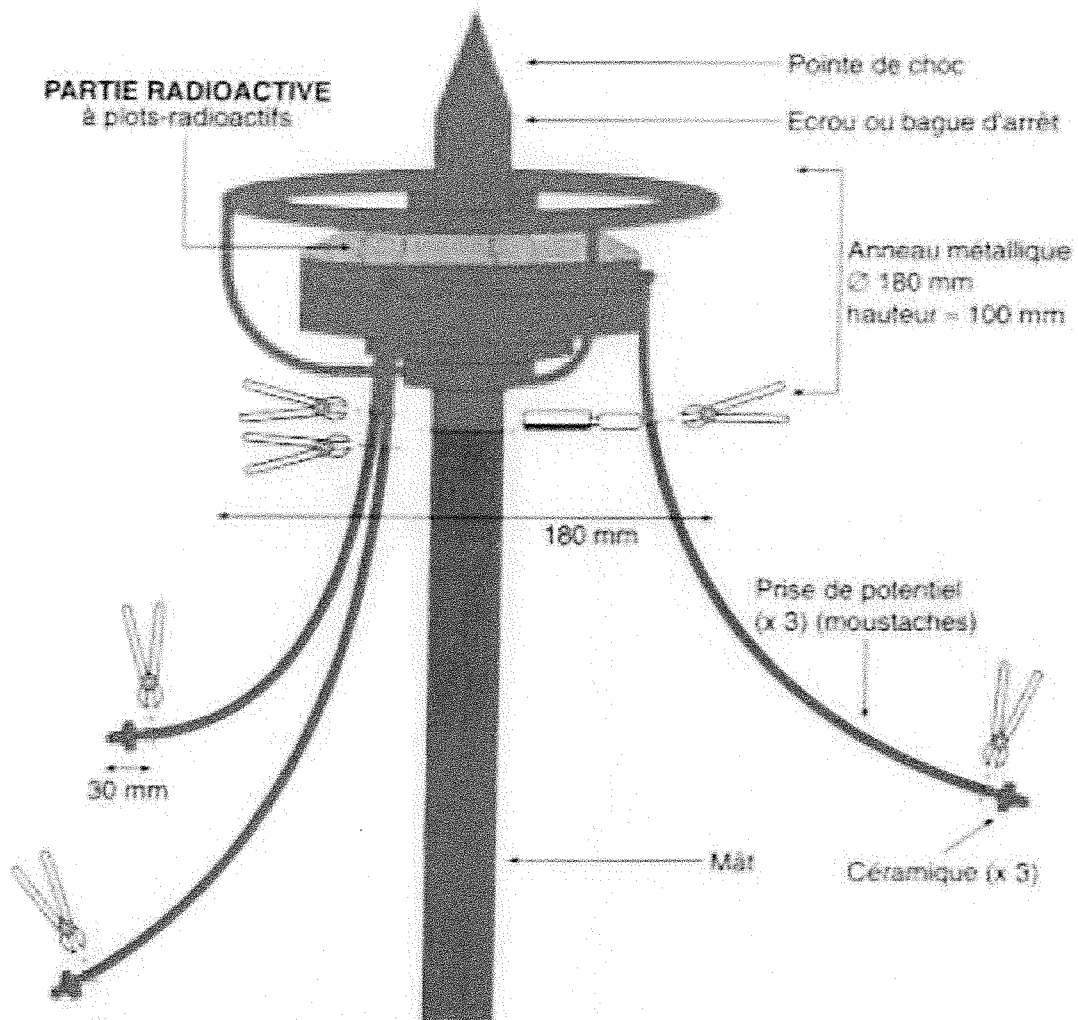
## FICHE 5

**Marque** HELITA  
**Modèle** A PLOTS-RADIOACTIFS  
**Fabrication** De 1966 à 1970  
**Radioélément** Radium 226  
**Activité** 74 MBq

*NB : les coupes doivent être effectuées entre 1 et 3 cm maximum des parties à récupérer.*

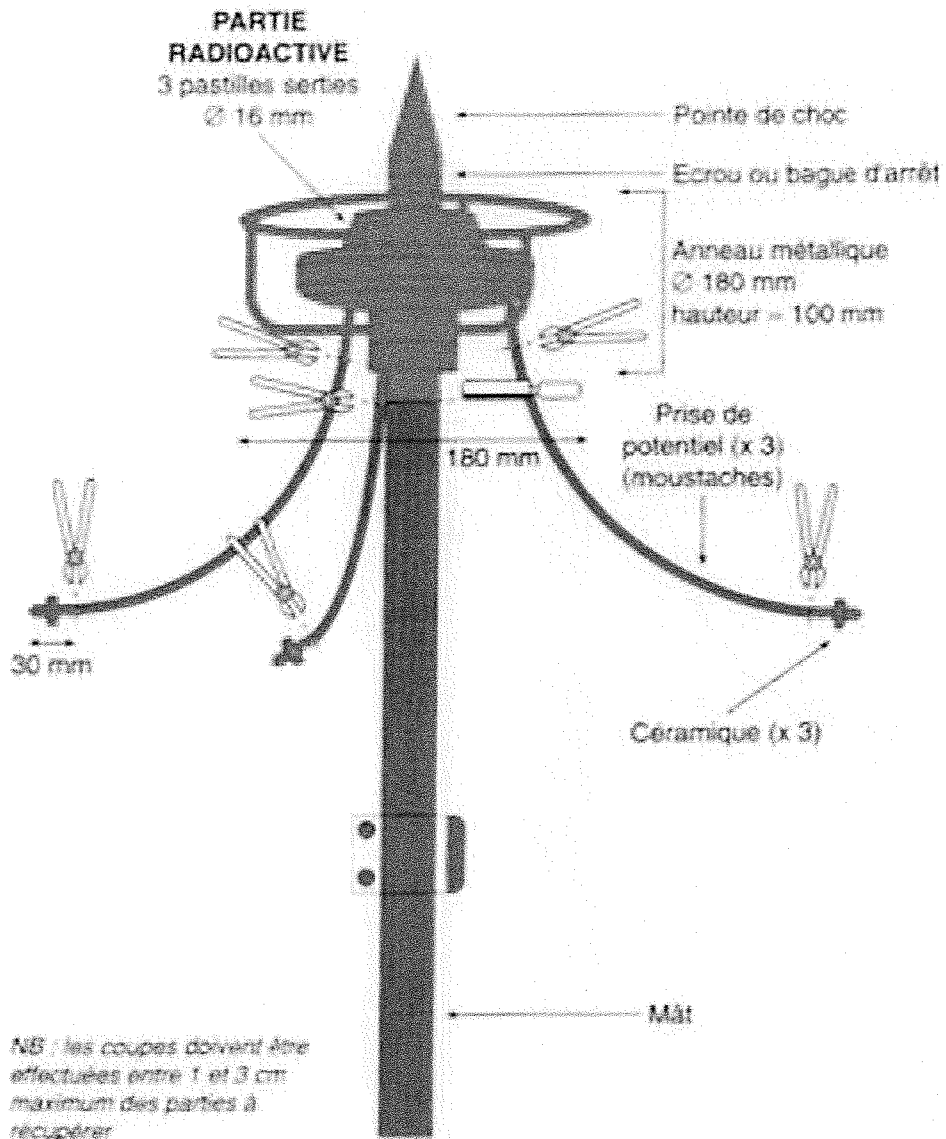
**FICHE 6**

**Marque** HELITA  
**Modèle** A PASTILLES  
**Fabrication** De 1970 à 1986  
**Radioélément** Américium 241  
**Activité** De 6 à 26 MBq
