**DIRECTION DE
L'ENVIRONNEMENT**

**COMPTE RENDU DE VISITE
INSPECTION D'INSTALLATIONS CLASSEES**

Installation	Installation de traitement et d'épuration des eaux résiduaires domestiques ou assimilées de la Baie de Sainte-Marie
Exploitant	Calédonienne des eaux (CDE)
Gestionnaire	-
Commune	Nouméa
Quartier	Magenta
Adresse	115 Voie de dégagement Est
Date de la précédente inspection	21/10/2015
Date de l'inspection	29/12/2015
Nom(s) inspecteur(s)	
Accompagnants

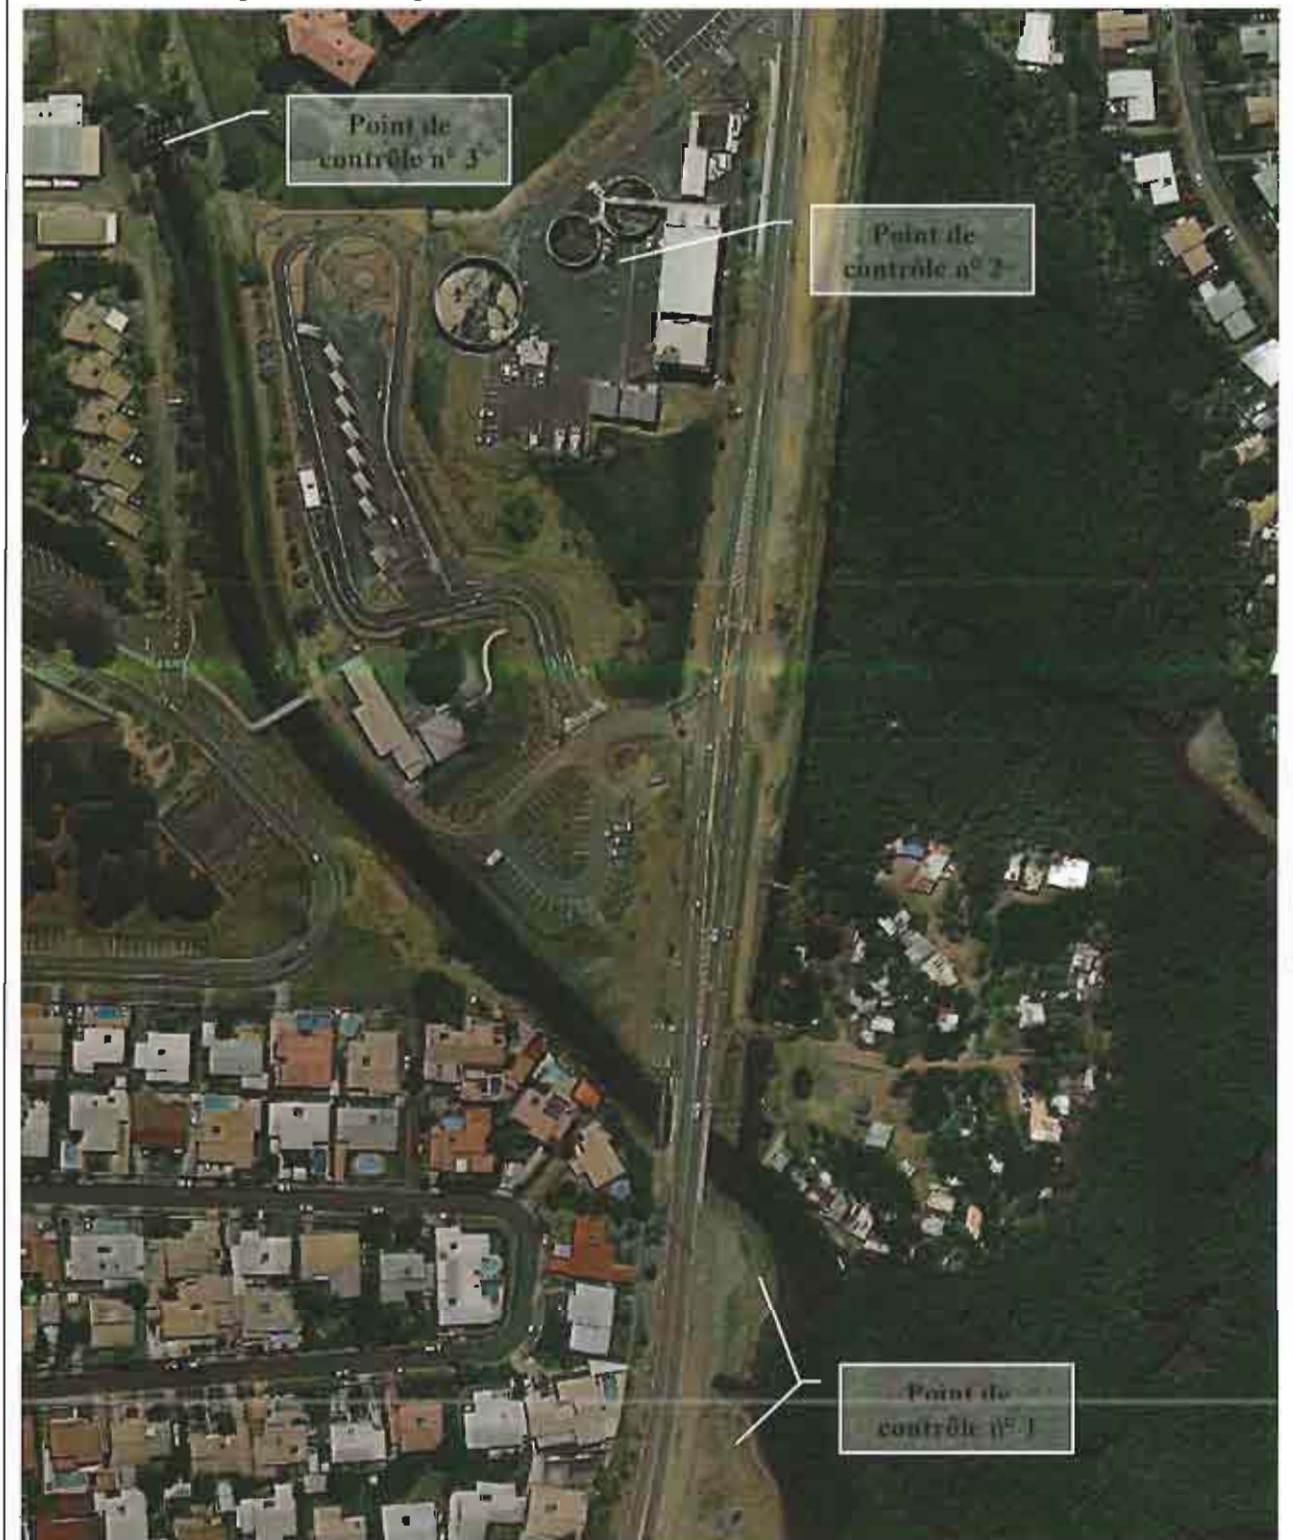
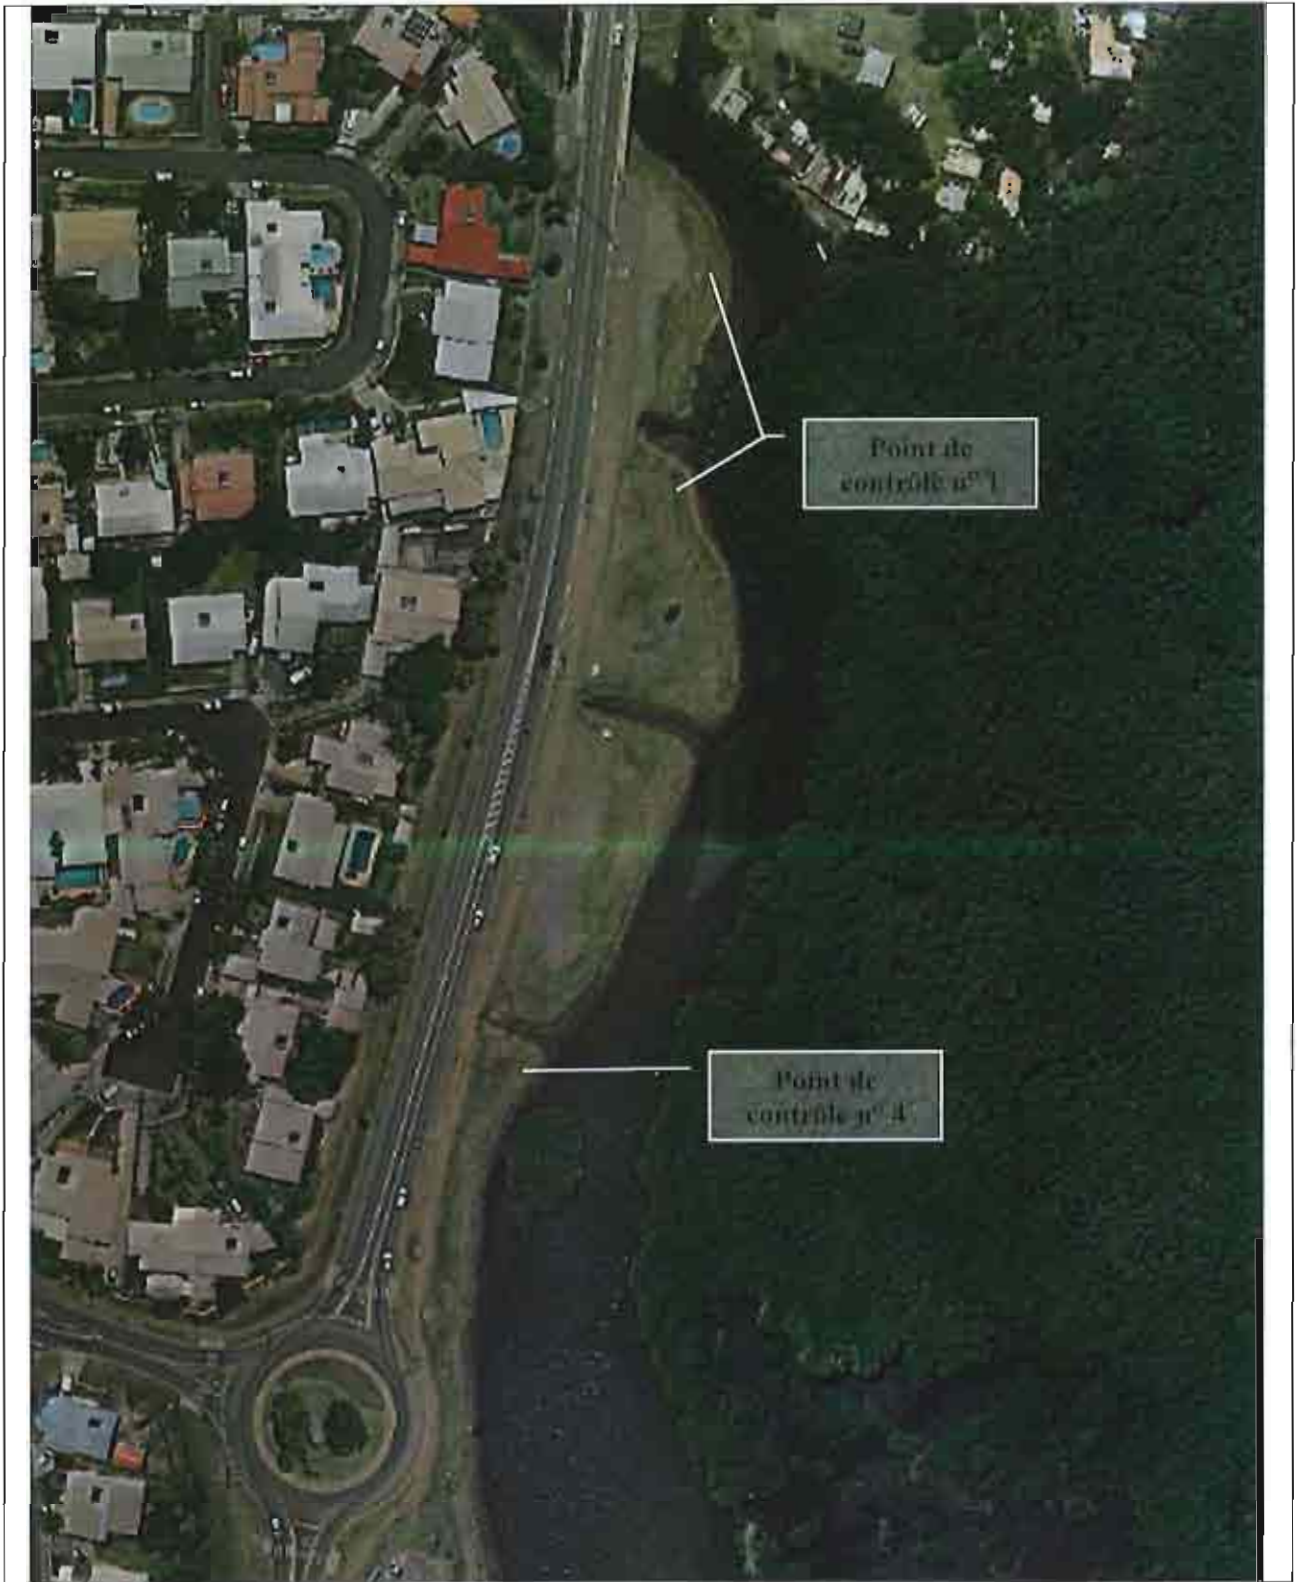
Photos 1 et 2 : Emplacement des points de contrôle

L'inspection des installations classées ainsi que le bureau des impacts environnementaux se sont rendus sur site à 10h50 le 29 décembre 2015. Les constats ont été réalisés au niveau de 4 points de contrôle (Cf. photos 1 et 2).
