DIRECTION DE L'INDUSTRIE,
DES MINES ET DE L'ENERGIE
DE LA NOUVELLE-CALÉDONIE

Phase des travaux préparatoires

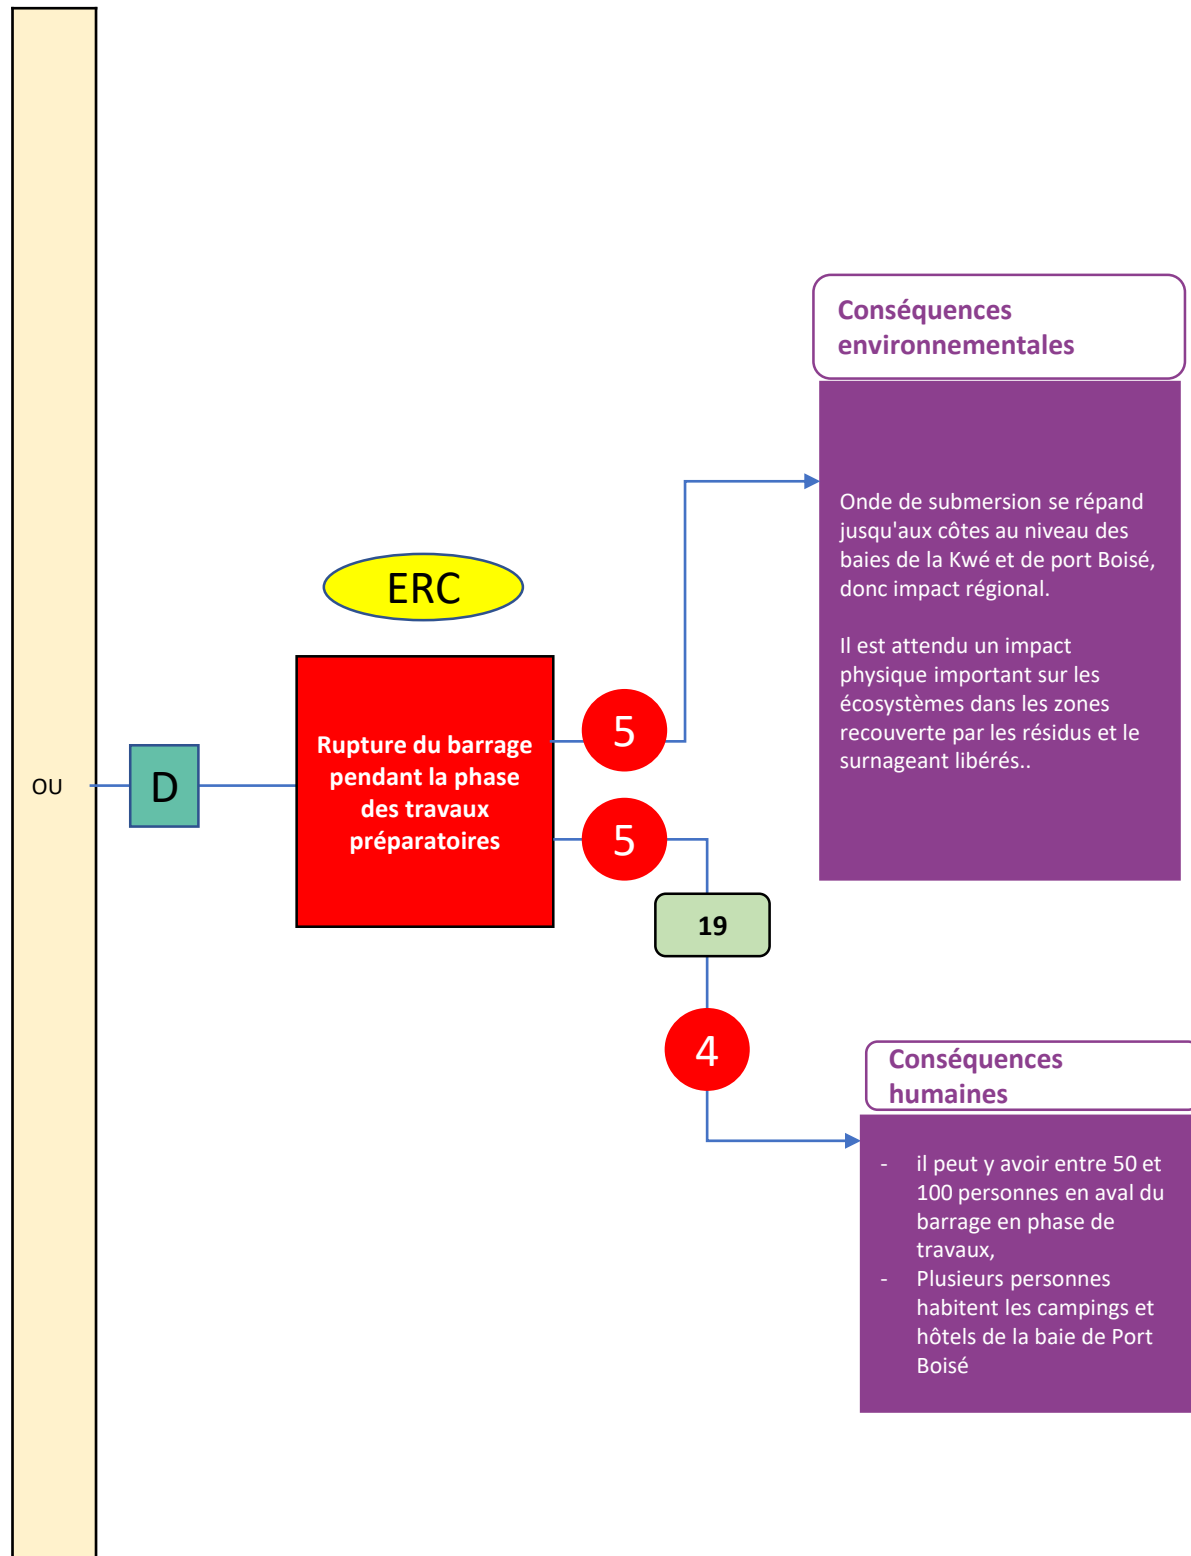
Instabilité dans les fondations (Défauts de conception et/ou de construction, modification des standards entre l'ANCOLD 1999 et ANCOLD 2012, tassements importants)		C	1	
Dégradation de la géomembrane au niveau du parement amont du barrage	C	OU	Phénomène de piping provoqué par une érosion interne dans le corps du barrage et/ou dans les fondations	
Colmatage des drains et/ou des conduites de drainage sous la géomembrane	C			1, 16
Rupture d'une ou plusieurs conduites traversant le barrage	D			1, 18
Séisme	D			1, 20
Défaillance du système de drainage dû à la présence de doline	D			1
Erosion autour de la conduite traversant les fondations des appuis du barrage reliant le drain de sous-banquette 206 (sud) et l'aval du barrage, et défaut d'étanchéité de la géomembrane	C	16		
Débordement par le barrage entraînant une érosion du corps du barrage et une instabilité	C	1		
Vibration causée par l'activité de la carrière Audemard à proximité	E	1

Colmatage de la cheminée drainante du corps en remblais et/ou du tapis drainant situé à la base du barrage, entre les fondations et les remblais	C	1		
Séisme	C	1		
Glissement de terrain (Instabilité sur les flancs à proximité)	D	1		
Crue Q100 pendant 10 jours (Etude d'évaluation du risque erronée et/ou non-respectée dans la conception, et/ou non respect de la conception durant la construction et/ou l'exploitation)	D	1, 5		
Crue Maximale probable (CMP) (Etude d'évaluation du risque erronée et/ou non-respectée dans la conception, et/ou non respect de la conception durant la construction et/ou l'exploitation)	E	1, 5		
Erosion d'un ou plusieurs des 3 fossés de pied aval du barrage due à un défaut de conception/construction, séisme, conditions climatiques défavorables, entretien insuffisant	D	1, 17

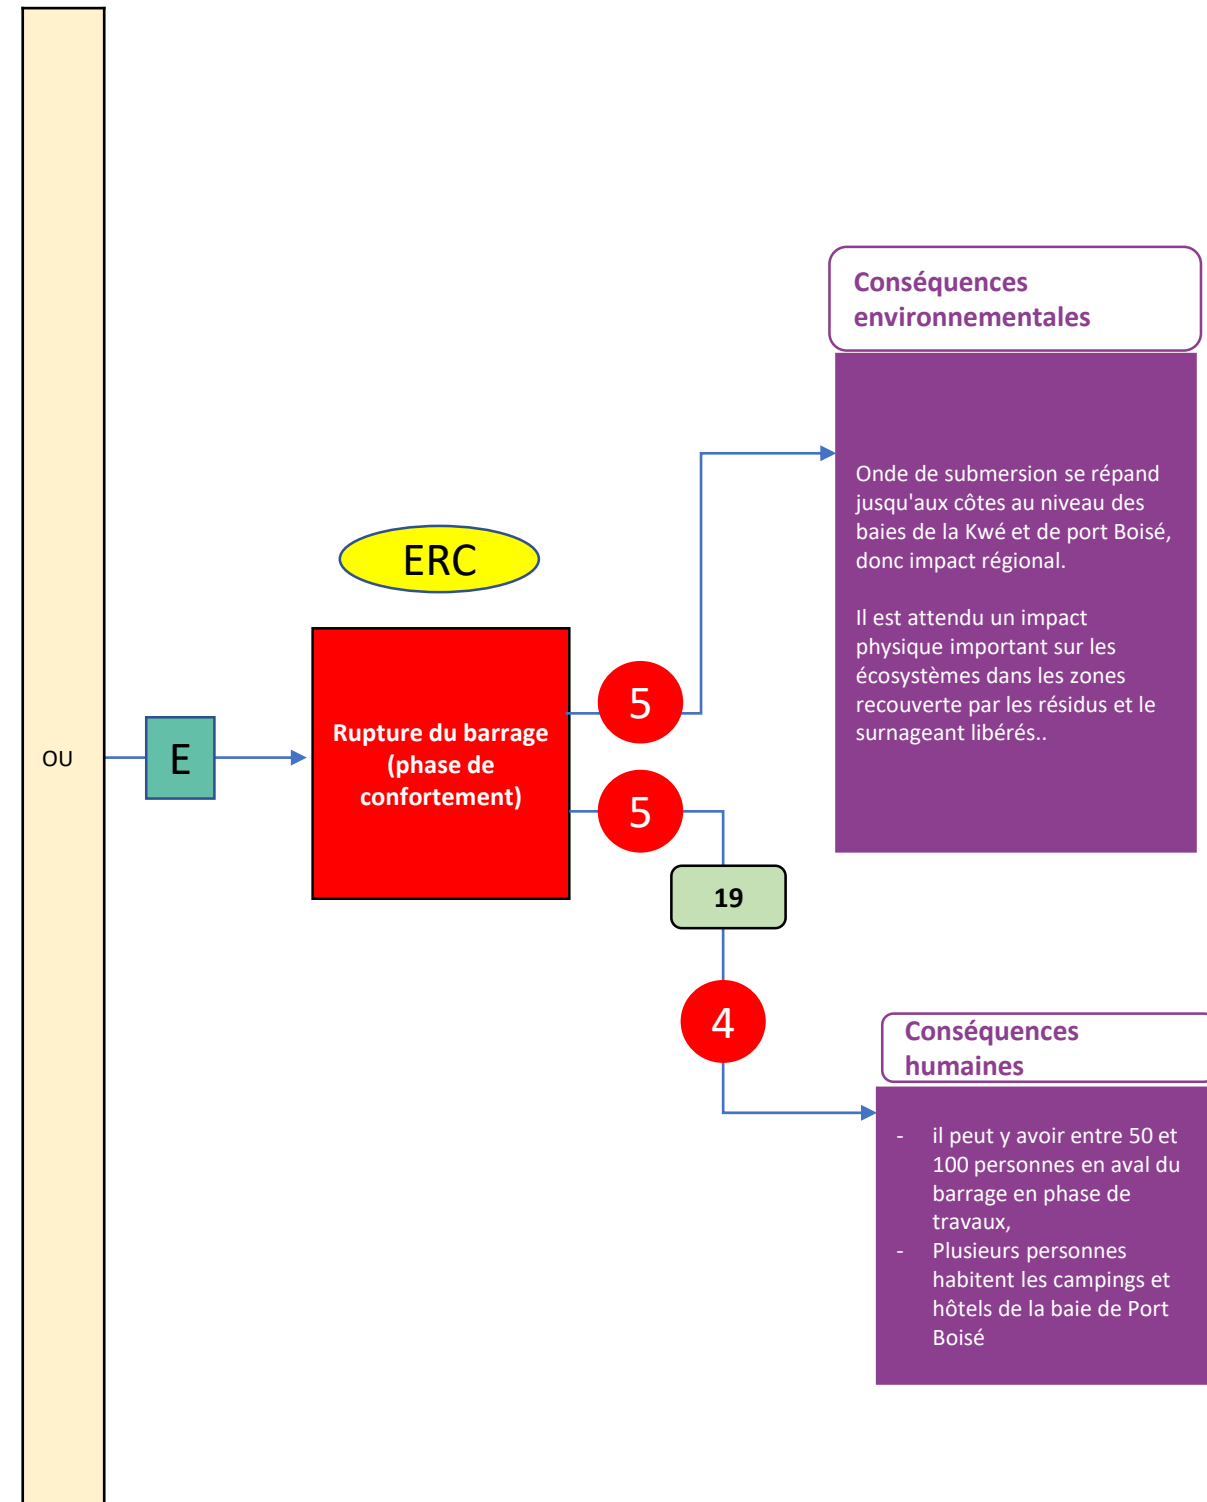
Instabilité dans les fondations (Défauts de conception et/ou de construction, modification des standards entre l'ANCOLD 1999 et ANCOLD 2012, tassements importants)				D	1			
Dégradation de la géomembrane au niveau du parement amont du barrage				D	1, 16			
Colmatage des drains et/ou des conduites de drainage sous la géomembrane	D	OU	Défaillance du système de drainage des eaux sous la géomembrane et/ou des 4 conduites	D	OU	Phénomène de piping provoqué par une érosion interne dans le corps du barrage et/ou dans les fondations	D	1, 18
Rupture d'une ou plusieurs conduites traversant le barrage	E						D	1, 18
Séisme	E						D	1, 20
Défaillance du système de drainage dû à la présence de doline	E						D	1
Erosion autour de la conduite traversant les fondations des appuis du barrage reliant le drain de sous-banquette 206 (sud) et l'aval du barrage, et défaut d'étanchéité de la géomembrane	D						D	16
Débordement par le barrage entraînant une érosion du corps du barrage et une instabilité				D	1

Vibration causée par l'activité de la carrière Audemard à proximité				E	1			
Colmatage de la cheminée drainante du corps en remblais et/ou du tapis drainant situé à la base du barrage, entre les fondations et les remblais				D	1			
Séisme				D	1			
Glissement de terrain (Instabilité sur les flancs à proximité)				E	1			
Crue Q100 pendant 10 jours (Etude d'évaluation du risque erronée et/ou non-respectée dans la conception, et/ou non respect de la conception durant la construction et/ou l'exploitation)				E	1, 5			
Crue Maximale probable (CMP) (Etude d'évaluation du risque erronée et/ou non-respectée dans la conception, et/ou non respect de la conception durant la construction et/ou l'exploitation)				E	1, 5			
Colmatage des conduites traversant la verse	D	Défaillance de l'ouvrage d'extension des drains de pied et des conduites de sous drainage des eaux du barrage KO2		D	1, 18

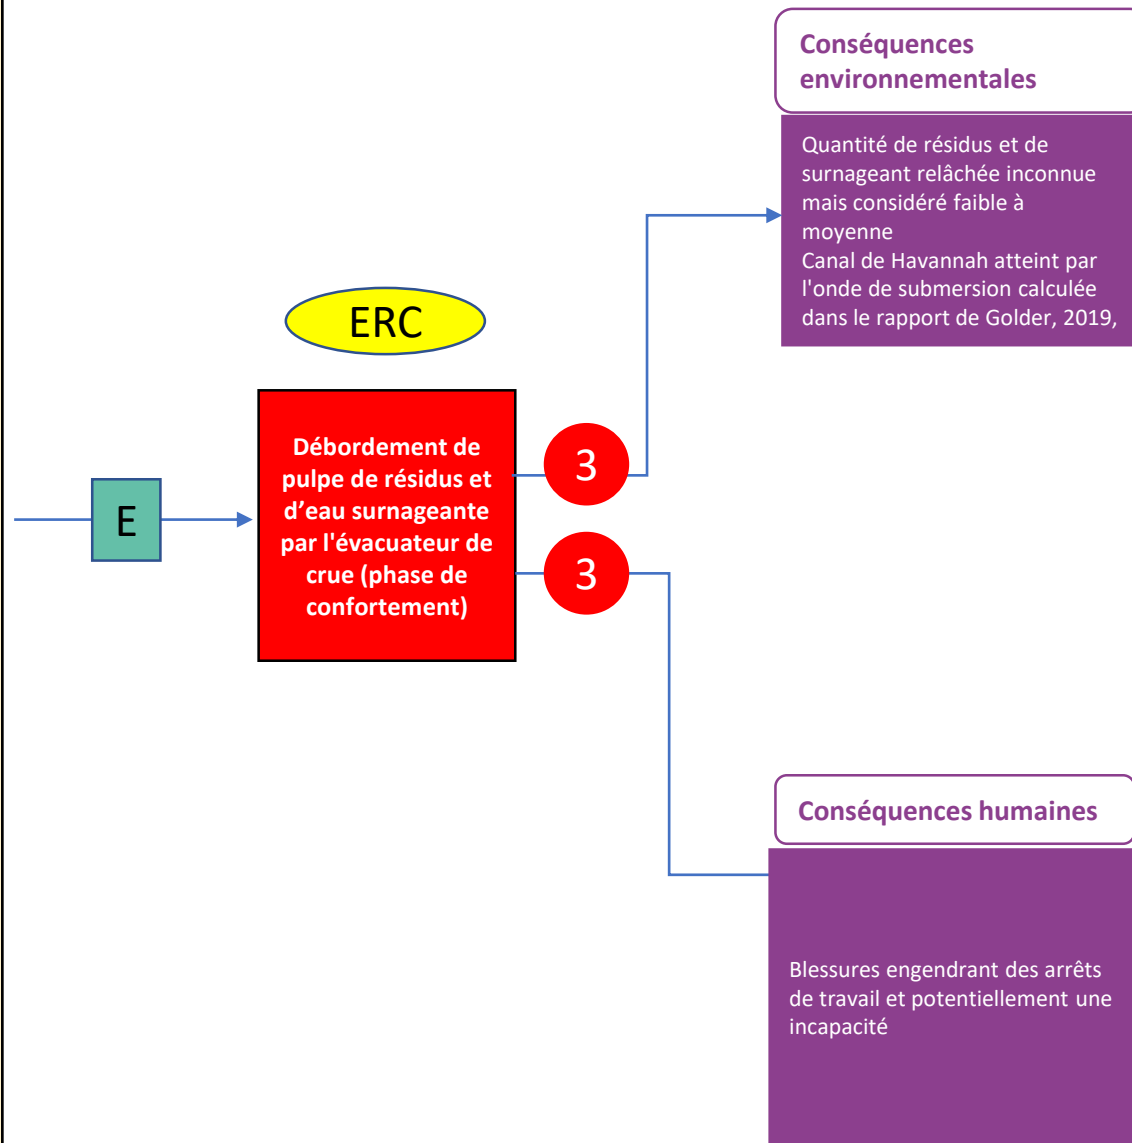
Crue CMP (Etude d'évaluation du risque erronée, et/ou non-respect de l'étude dans la conception, et/ou non respect de la conception durant la construction)		E	1 5	OU		
Non-conformité du dépôt de résidus par défaut d'opération		D	1 16			
Non-conformité des résidus en pulpe produite par l'usine de traitement (Défaillance de l'usine de traitement et/ou hétérogénéité du minerais traité entraînant une hétérogénéité du process de traitement)		D	2 16			
Colmatage des drains suite à une perte d'intégrité de la géomembrane (Présence de fines dans les drains)	D	Ou	Effondrement local de talus et création d'une vague		D	9
Affaissement et rupture de talus causé par la présence de doline	D				D	9
Fragilité/vieillesse des lignes (Défaut de conception / construction)	C	OU	Fuite à rupture de canalisation d'eau surnageantes et perte de contrôle du niveau d'eau dans le parc		C	3 16
Séisme (Etude d'évaluation du risque erronée, et/ou non-respect de l'étude dans la conception, et/ou non respect de la conception durant la conception)	E				C	3 16 20

Glissement de terrain	D				C	3 16
Perte d'alimentation électrique par rupture du câble flottant (rupture par contrainte, rupture lors de visite en bateau)	D	Ou	Défaillance du système de pompage des eaux surnageantes et perte de contrôle du niveau d'eau dans le parc		C	3 7 17
Perte d'alimentation électrique due à un arrêt de fonctionnement de la salle électrique	C				C	3 7 17
Défaillance d'une ou plusieurs vanne entraînant la perte de contrôle du débit de pompage	D			C	3 7 17	
Glissement de terrain	D			C	3 7 17	
Arrêt de fonctionnement de toutes les pompes par foudroiement	D			C	3 7 17

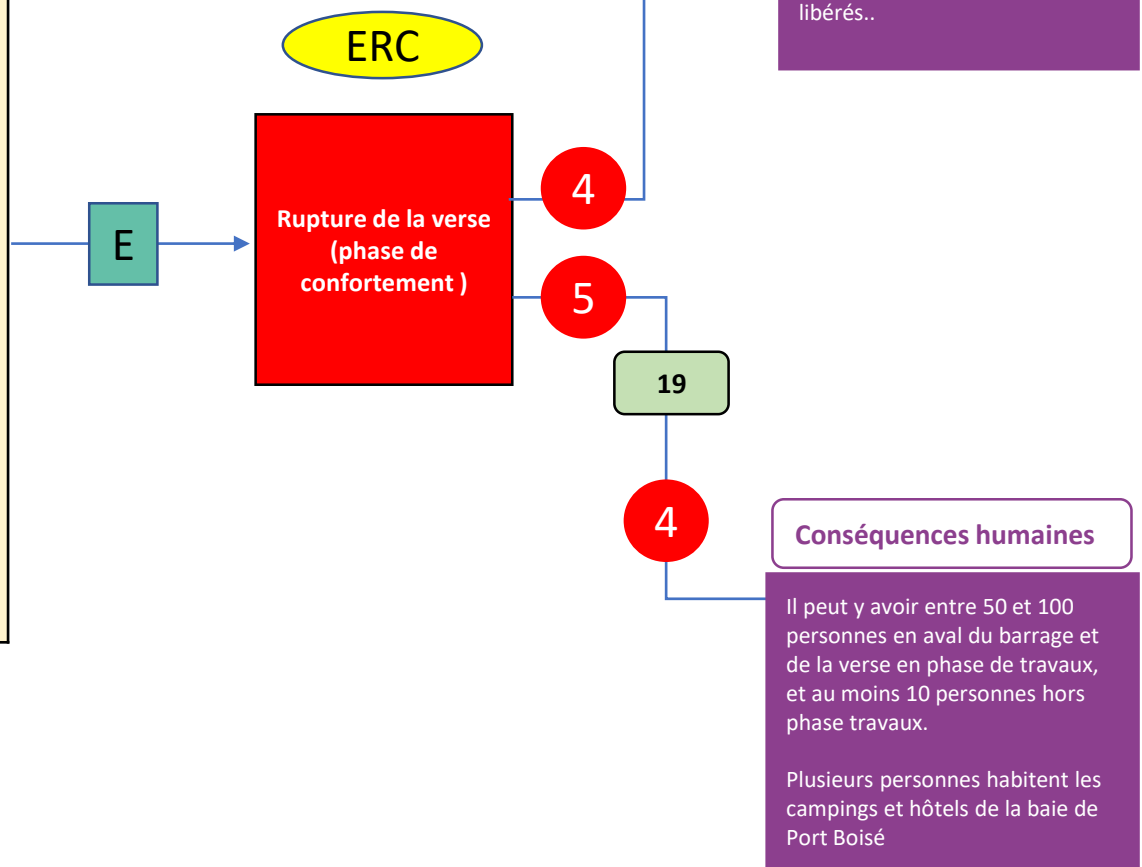
Défaut de stabilité					D	9	
séisme					D	9,20	
Rupture par défaut de conception/construction ou tassement	D	Ou	Défaillance de l'ouvrage d'extension des drains de pied et des conduites de sous drainage des eaux du barrage KO2	D	Phénomène de piping dans la verse pendant la phase de confortement	9	
Rupture par séisme	D			18			
Rupture par présence de dolines	D			20			
Rupture par défaut de conception/construction ou tassement	D	Ou	Défaillance (fuite ou rupture) des ouvrages d'extension des drains horizontaux barrage KO2 (206 S et 220 N)	D		9	
Rupture par séisme	D			9			
Rupture par présence de dolines	D			20			
Défaut de conception / construction / matériaux non adéquat					D	OU	
Tassement différentiel	D	Ou	Perte d'intégrité de la barrière d'étanchéité et fuite	D	Dégradation des conditions de stabilité de la fondation et de la base de la verse		9
Dolines	D						
Colmatage	D						
Tassement différentiel	D	OU	Défaillance du système de drainage des eaux de percolation	D

Rupture par présence de dolines	D						
Colmatage	D						
Tassement différentiel	D	OU	Défaillance du système de drainage des sous écoulements	D			
Rupture par présence de dolines	D						
Colmatage	D						
Défaillance des renforts enrochés par défaut de conception et/ou de construction; Utilisation de matériaux rocheux de mauvaise qualité/colmatage des enrochements					C		9,16

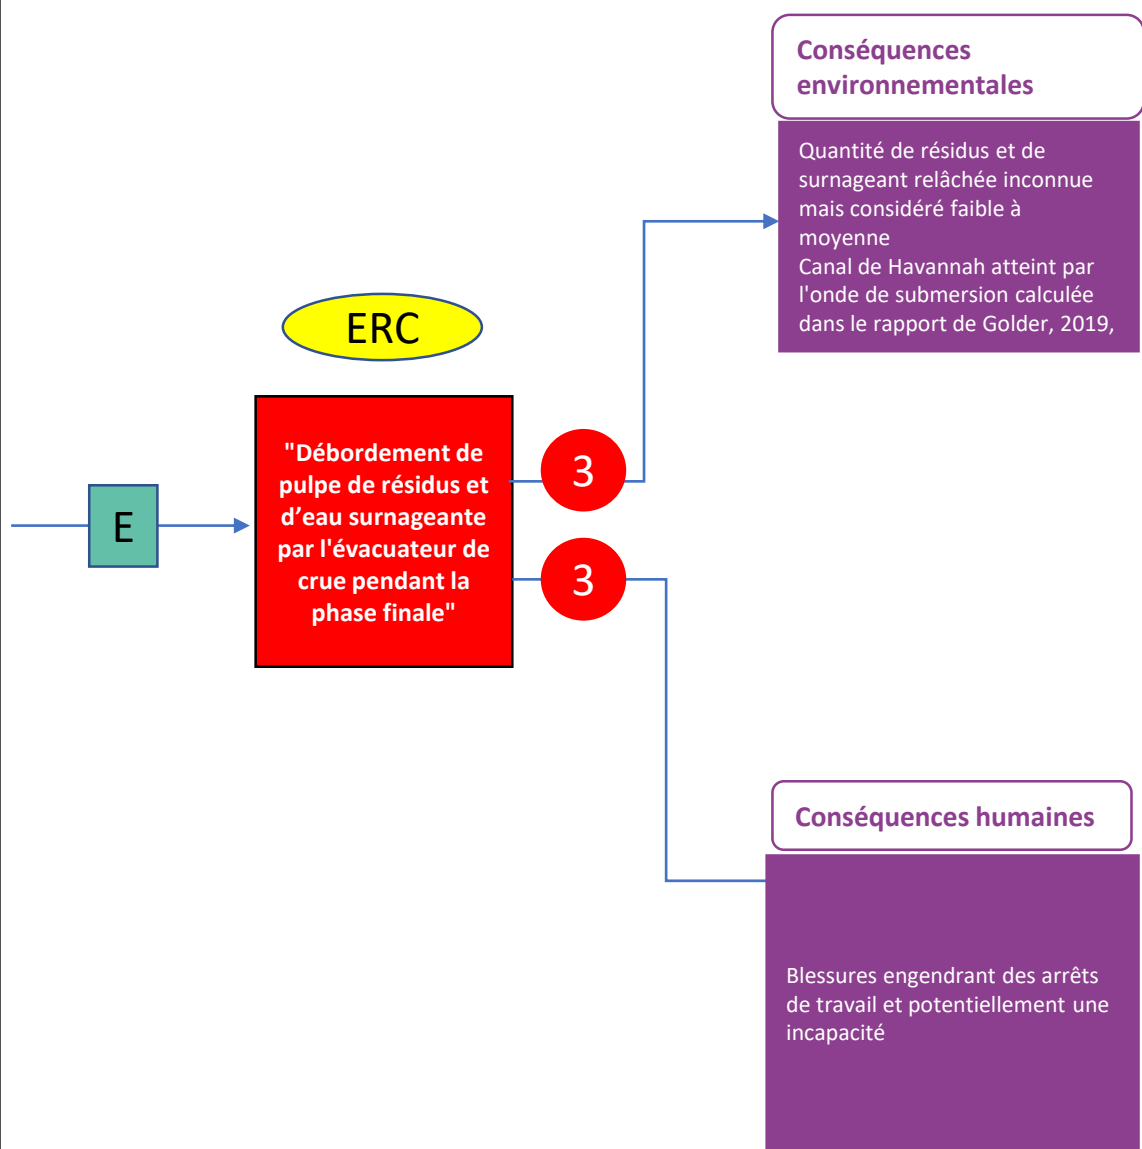
Crue CMP (Etude d'évaluation du risque erronée, et/ou non-respect de l'étude dans la conception, et/ou non respect de la conception durant la construction)		E	1 5	OU		
Non-conformité du dépôt de résidus par défaut d'opération		D	1 16			
Non-conformité des résidus en pulpe produite par l'usine de traitement (Défaillance de l'usine de traitement et/ou hétérogénéité du minerais traité entraînant une hétérogénéité du process de traitement)		D	2 16			
Colmatage des drains suite à une perte d'intégrité de la géomembrane (Présence de fines dans les drains)	D	Ou	Effondrement local de talus et création d'une vague		D	9
Affaissement et rupture de talus causé par la présence de doline	D				D	9
Fragilité/vieillesse des lignes (Défaut de conception / construction)	C	OU	Fuite à rupture de canalisation d'eau surnageantes et perte de contrôle du niveau d'eau dans le parc		C	3 16
Séisme (Etude d'évaluation du risque erronée, et/ou non-respect de l'étude dans la conception, et/ou non respect de la conception durant la construction)	E				C	3 16 20

Glissement de terrain	D				C	3 16
Perte d'alimentation électrique par rupture du câble flottant (rupture par contrainte, rupture lors de visite en bateau)					D	3 7 17
Perte d'alimentation électrique due à un arrêt de fonctionnement de la salle électrique		C	3 7 17			
Défaillance d'une ou plusieurs vanne entraînant la perte de contrôle du débit de pompage		D	Ou	Défaillance du système de pompage des eaux surnageantes et perte de contrôle du niveau d'eau dans le parc	C	3 7 17
Glissement de terrain		D			C	3 7 17
Arrêt de fonctionnement de toutes les pompes par foudroiement		D			C	3 7 17

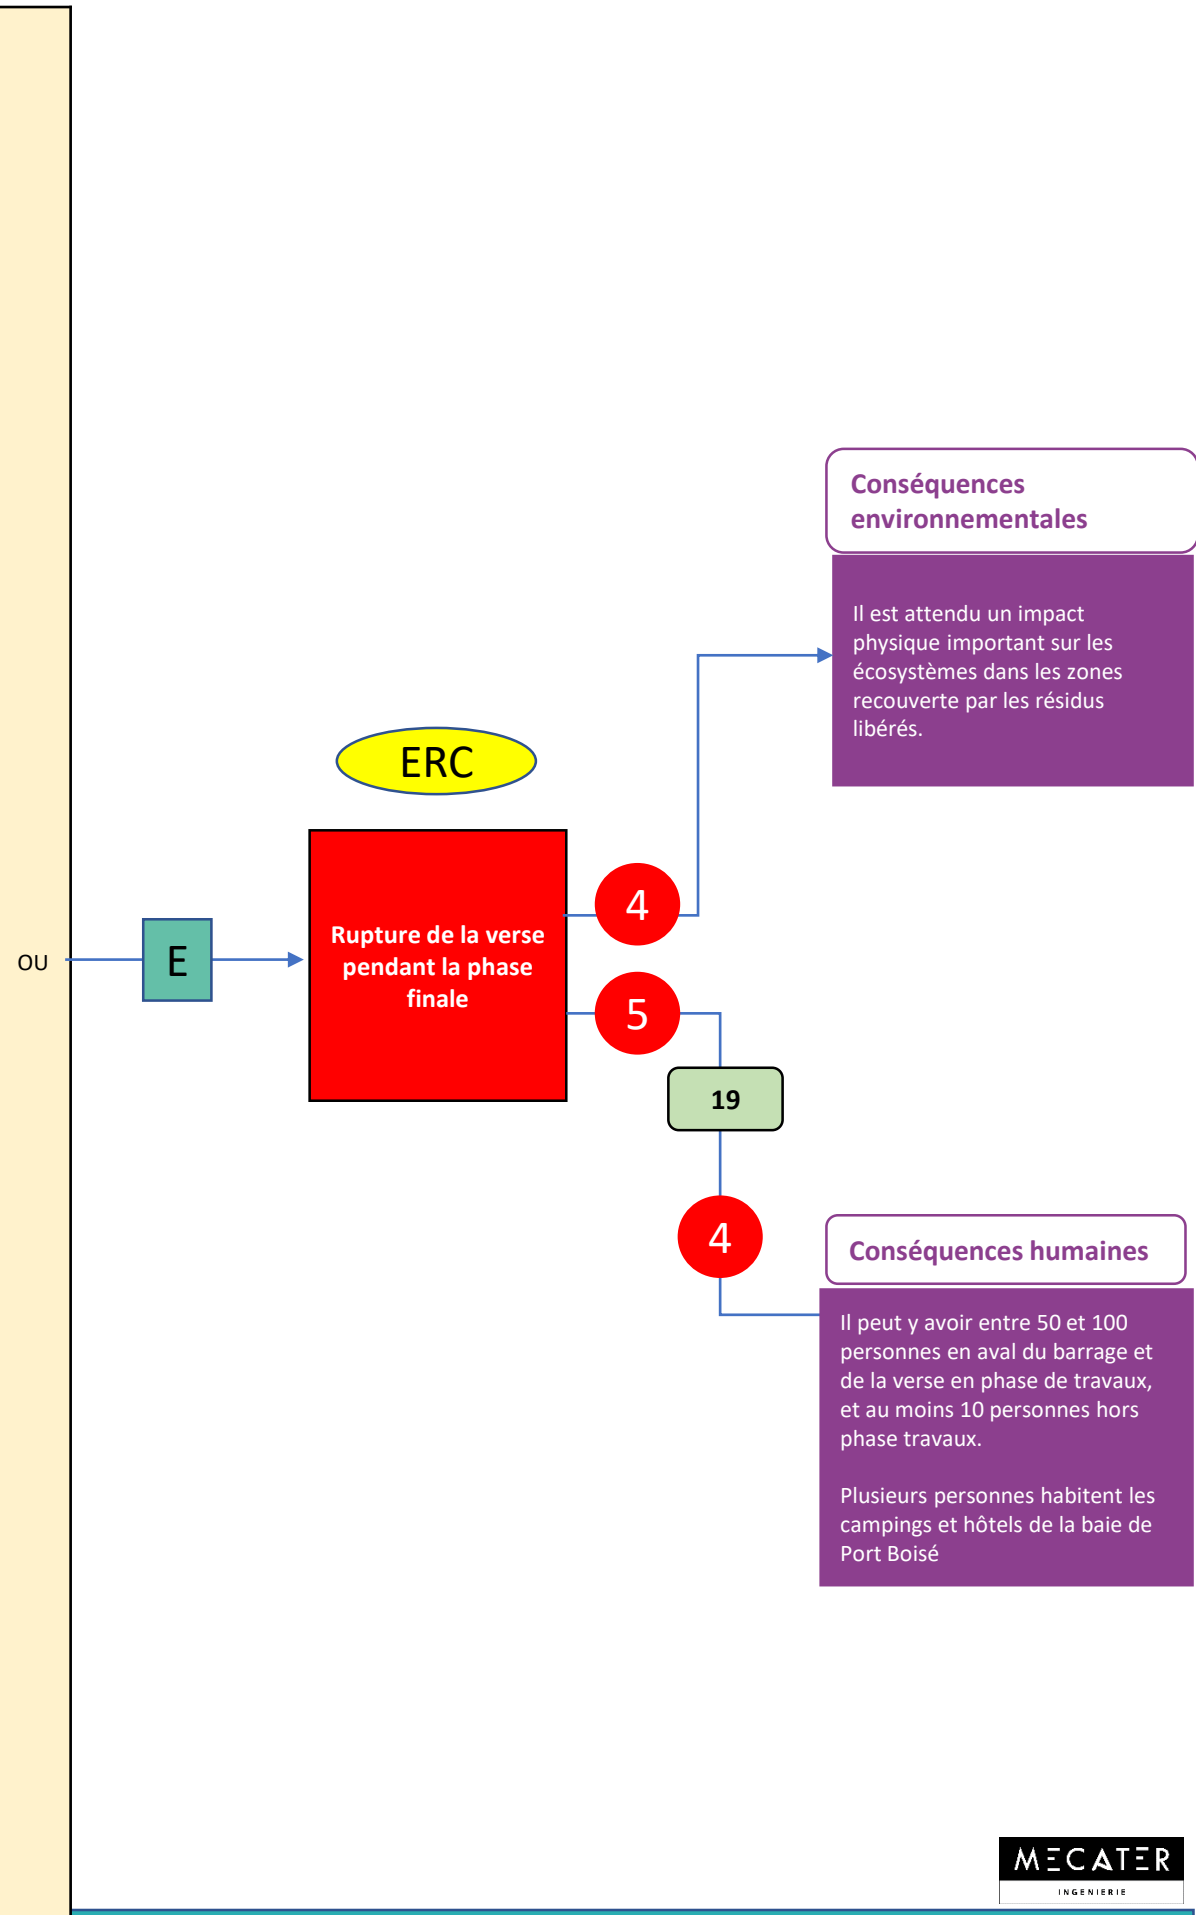
Défaut de stabilité				D	9		
séisme				D	9,20		
Dégradation de la géomembrane au niveau du parement amont du barrage			D	Ou	Phénomène de piping provoqué par une érosion interne dans le corps du barrage et/ou dans la verse et ou les fondations	D	9,16
Rupture d'une ou plusieurs des 4 conduites de sous drainage de la géomembrane et défaut d'étanchéité de la géomembrane en fond de bassin			D				
Erosion autour de la conduite traversant les fondations des appuis du barrage reliant le drain de sous-banquette 206 (sud) et l'aval du barrage, et défaut d'étanchéité de la géomembrane			D				
Colmatage	D	OU	Défaillance du système de drainage des eaux sous la géomembrane et/ou des 4 conduites	D	Ou	D	9,18
Rupture par défaut de conception/construction ou tassement	E						9,18
Rupture par séisme	E						9,20
Rupture par présence de dolines	E						9
Colmatage	D	Ou	Défaillance de l'ouvrage d'extension des drains de pied et des conduites de sous drainage des eaux du barrage KO2	D	Ou	D	9,18

Rupture par défaut de conception/construction ou tassement	D						9,18
Rupture par séisme	D						9,20
Rupture par présence de dolines	D						9
Rupture par défaut de conception/construction ou tassement	D	Ou	Défaillance (fuite ou rupture) des ouvrages d'extension des drains horizontaux barrage KO2 (206 S et 220 N)	D	Ou	D	9
Rupture par séisme	D						9
Rupture par présence de dolines	D						9
Défaut de conception / construction / matériaux non adéquat	D	Ou	Perte d'intégrité de la barrière d'étanchéité et fuite	D	Ou	D	9
Tassement différentiel	D						
Dolines	D						
Colmatage	D	OU	Défaillance du système de drainage des eaux de percolation	D	Ou	D	9
Tassement différentiel	D						
Rupture par présence de dolines	D						
Colmatage	D	OU	Défaillance du système de drainage des sous écoulements	D	Ou	D	9
Tassement différentiel	D						
Rupture par présence de dolines	D						
Défaillance des renforts enrochés par défaut de conception et/ou de construction; Utilisation de matériaux rocheux de mauvaise qualité/colmatage des enrochements				C	9,16

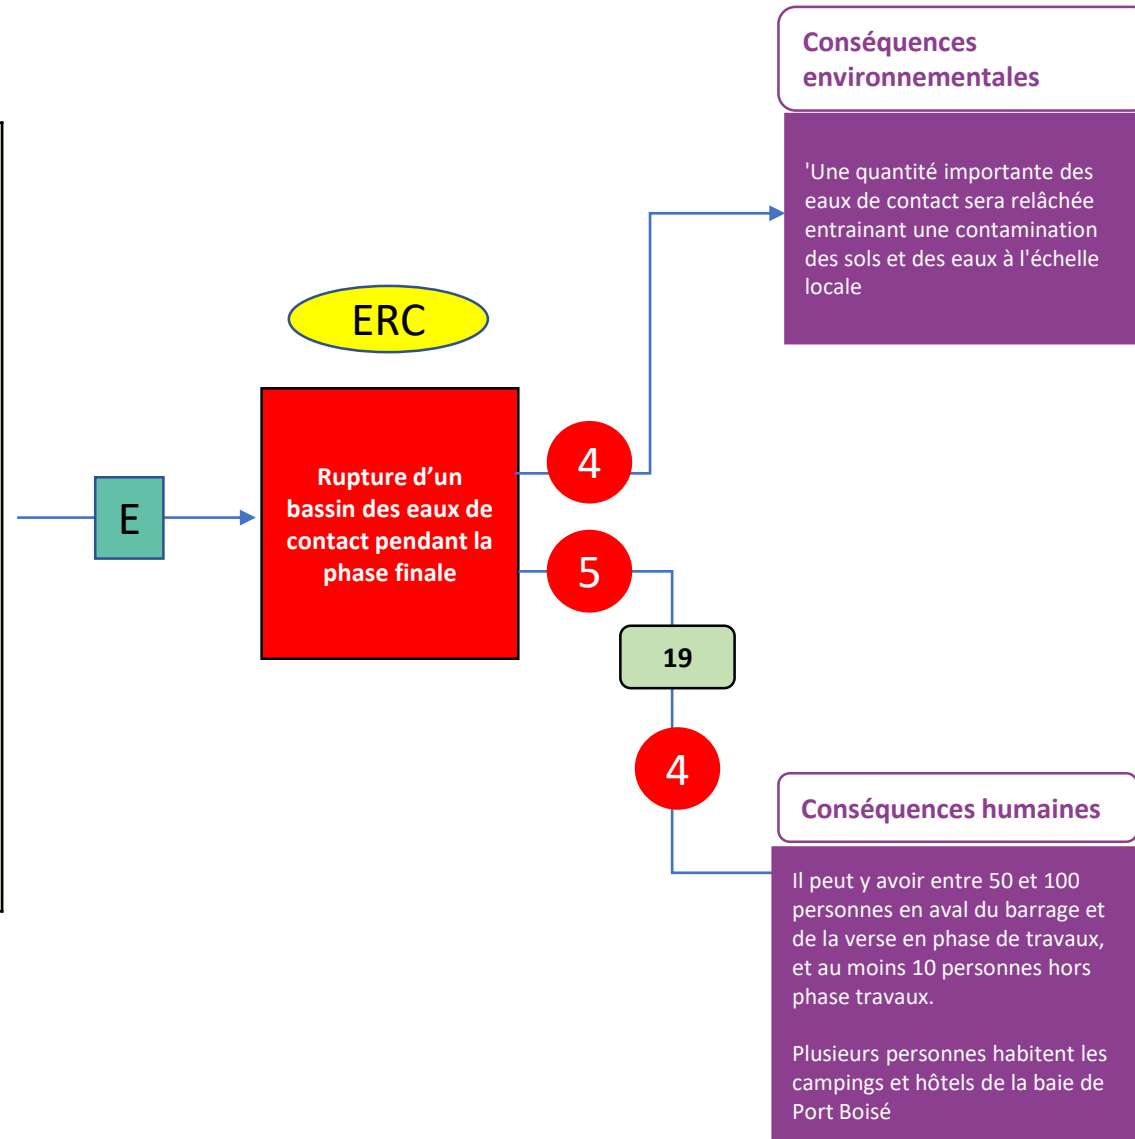
Défaut de stabilité (Défaut de conception et /ou de construction ou matériaux de construction non adéquat et /ou Caractérisation géotechnique des matériaux erronée ou Colmatage et /ou défaillance du système de drainage des sous écoulements)		D	9 16	OU
Séisme (Etude d'évaluation du risque erronée, et/ou non-respect de l'étude dans la conception, et/ou non respect de la conception durant la construction)		D	9 20	
Dégradation de la géomembrane (Défaut de conception et/ou d'installation de la géomembrane /Défaut d'opération/Dolines/vent)	D	Ou	Phénomène de piping provoqué par une érosion interne dans le corps des digues ou les fondations	
Rupture d'une ou plusieurs conduites traversant les digues (Défaut de conception/ construction des conduites, tassement différentiel dans les fondations)	D			
Débordement du bassin entraînant une érosion externe des digues et une instabilité (Défaut de l'évacuateur de crues (blocage) ou Tassement des digues et de la fondation)		D	9 11 16
