## Rapport d'investigation événement numéro : 2537

Événement : Départ de feu de soufre - 545-CVB-002

Type d'événement : Incidents

Date : 08/06/2023      Secteur : Convoyeur

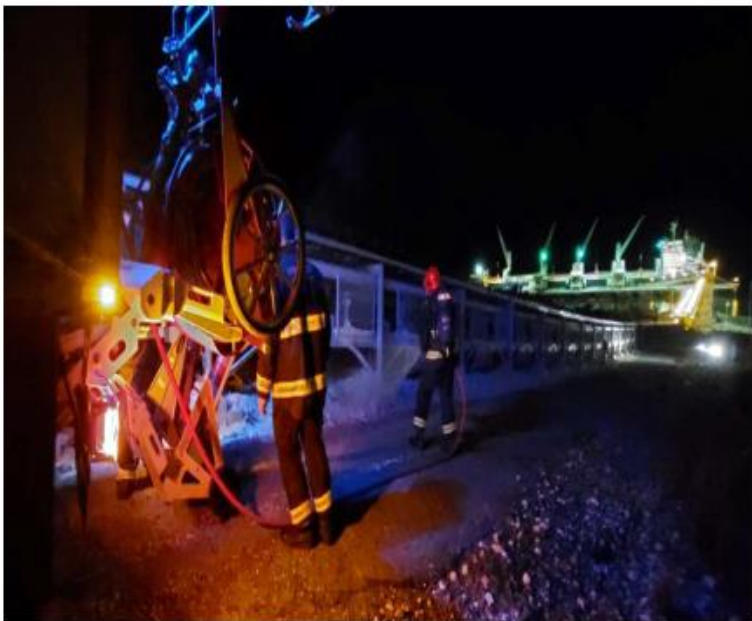
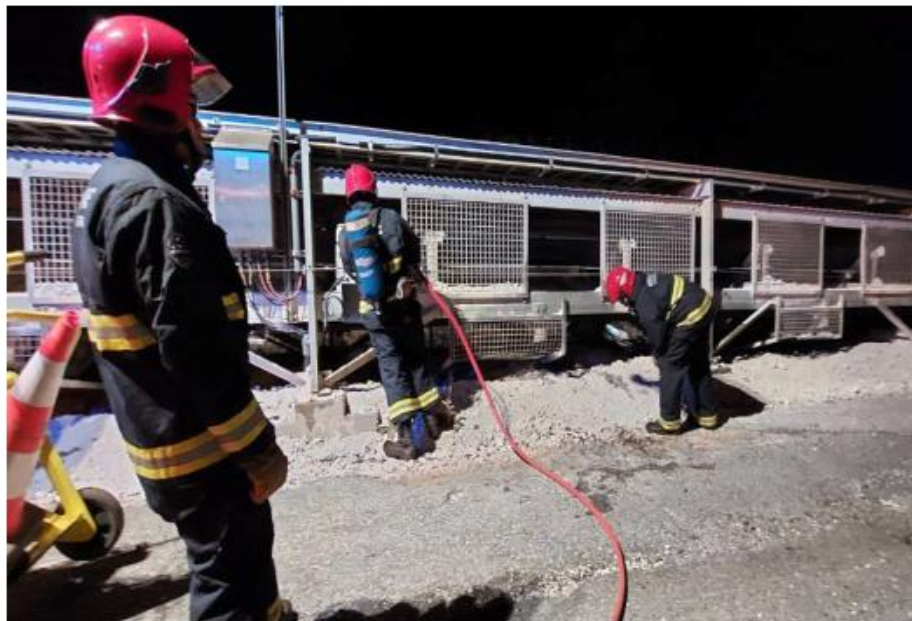
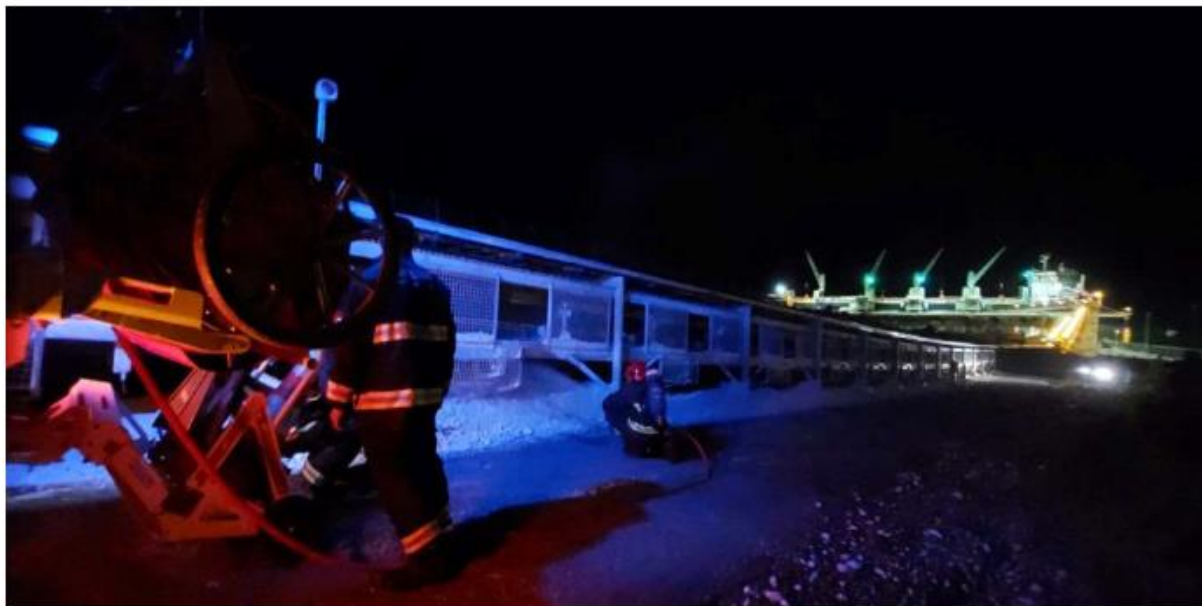
Vers 17h50, la maintenance OLP informe le superviseur OLP remplaçant d'un dégagement de fumée sur le 545-CVB-002, localisé 100m après le contre-poids, dans la première montée. Celui-ci demande à son assistante technique de longer le convoyeur, en véhicule, pour lever le doute et contacter en parallèle la BIPR. Lors de son arrivée sur zone, elle confirme la présence du dégagement de fumée (confirmation faite par radio auprès du superviseur). Le dégagement de fumée se produit au niveau d'un rouleau retour. Des déchets touchent le rouleau retour. Le convoyeur est immédiatement stoppé. La brigade d'intervention arrive sur zone depuis le bas du convoyeur CVB002 et procède à l'intervention. Les fumées sont rapidement maîtrisées et la situation est sous contrôle. Le déchargement reprend, une fois la vérification faite de la bonne rotation du rouleau retour.

Superviseur remplaçant OLP a averti les pompiers

Intervention dans les 5 à 10 mins qui ont suivi l'appel --> extinction départ de feu
