Objet : Transmission de la fiche « incident » G-01-2013 concernant des dégâts occasionnés sur la rampe anti odeur sur le site de Gadji consécutifs au passage de la DTM FREDA

Rapport d'incident N° G-01-2013

En date du 03/01/2013

Dégâts sur la rampe anti-odeur suite au passage de la DTM FREDA dans la nuit du 02 au 03 janvier 2013.

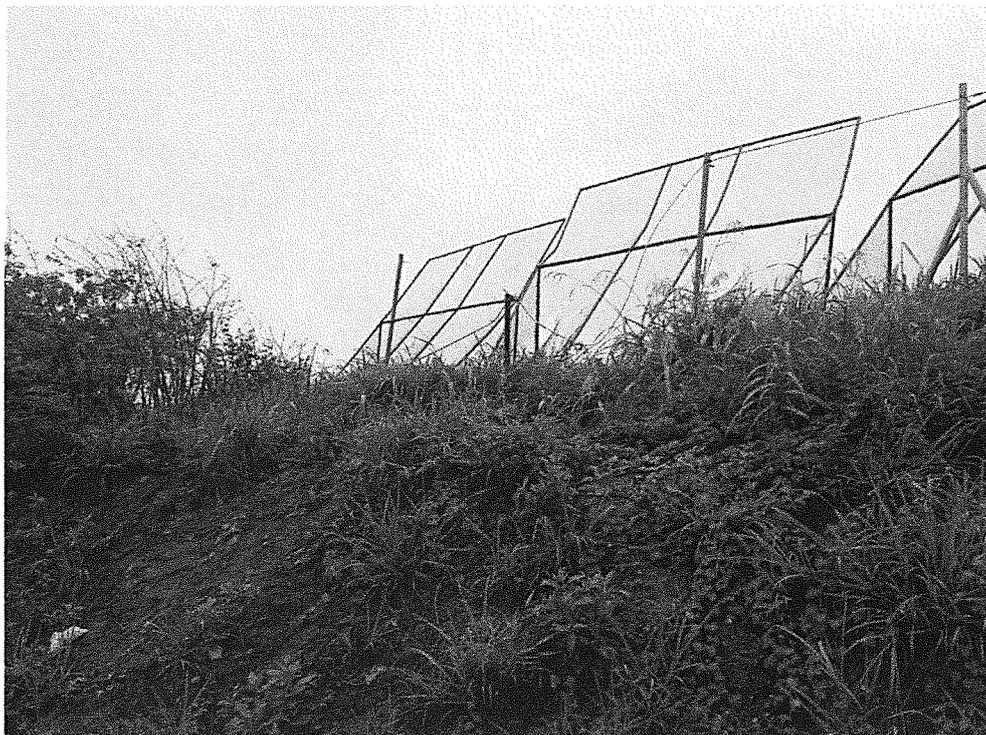
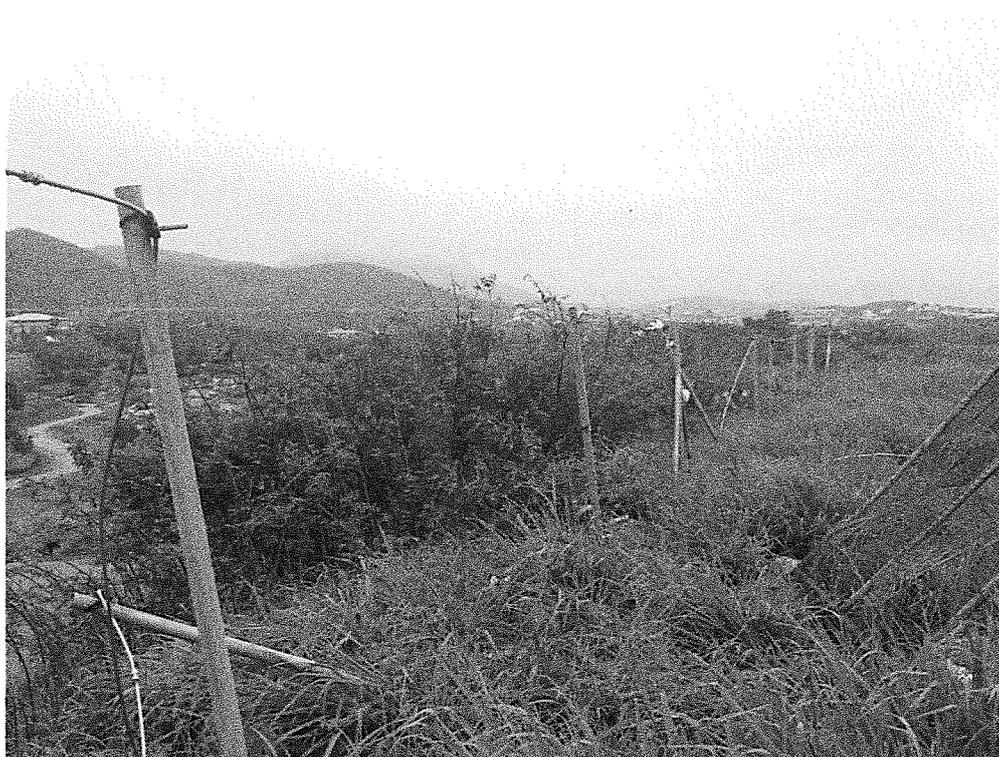
Lors du passage de la DTM FREDA dans la nuit du 02 au 03 janvier 2013, quelques cages anti-envols disposées le long de la partie nord du casier B2 sont tombées en arrière sous la force des vents et ont cassés l'extension réalisée en 2012 de la rampe anti-odeur (sur une vingtaine de mètre). Voir photos page suivante.

- Arrêt de la rampe anti-odeur dès 6h00 le 03/01/2013.
- Dégagement des cages anti-envols tombés sur la rampe anti-odeur
- Appel de notre prestataire de service pour l'entretien de la rampe afin d'évaluer les dégâts et chiffrer la remise en état
- Isolement de la partie de la rampe hors service du reste de la rampe et du système d'alimentation en amont puis remise en fonctionnement de la partie amont de la rampe n'ayant pas subi de dégâts.
- Réparation et remise en service de la rampe le 14/01/2013

- Baisser les cages anti-envols pendant la préalerte (alerte jaune) et ne plus attendre l'alerte orange pour le faire comme prévu dans notre procédure anticyclonique interne.
