Objet: Erosion de la Route Municipale n° 22
PJ: Plan et photographies

PHOTOS DU FOSSE DE LA RM22

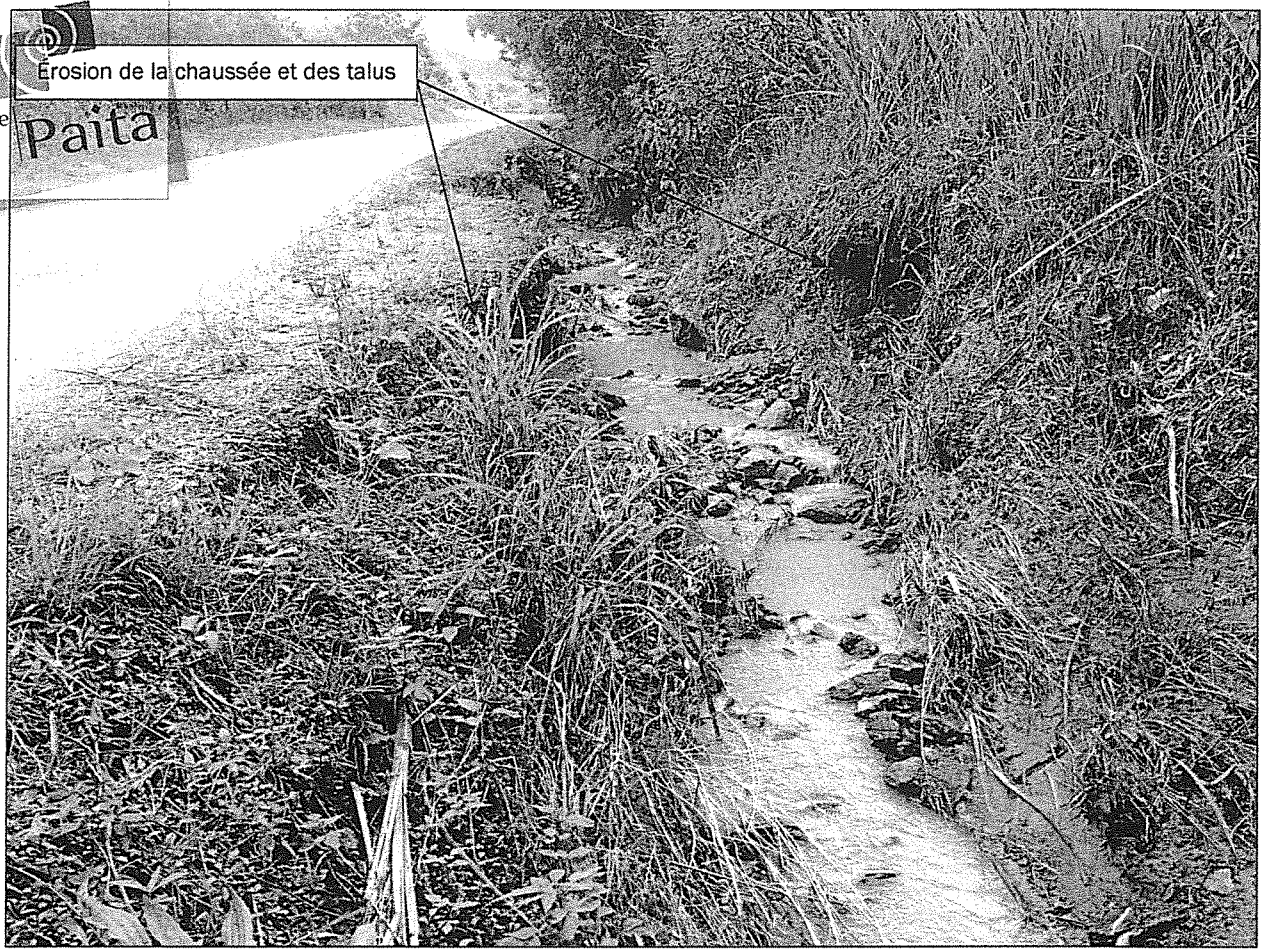
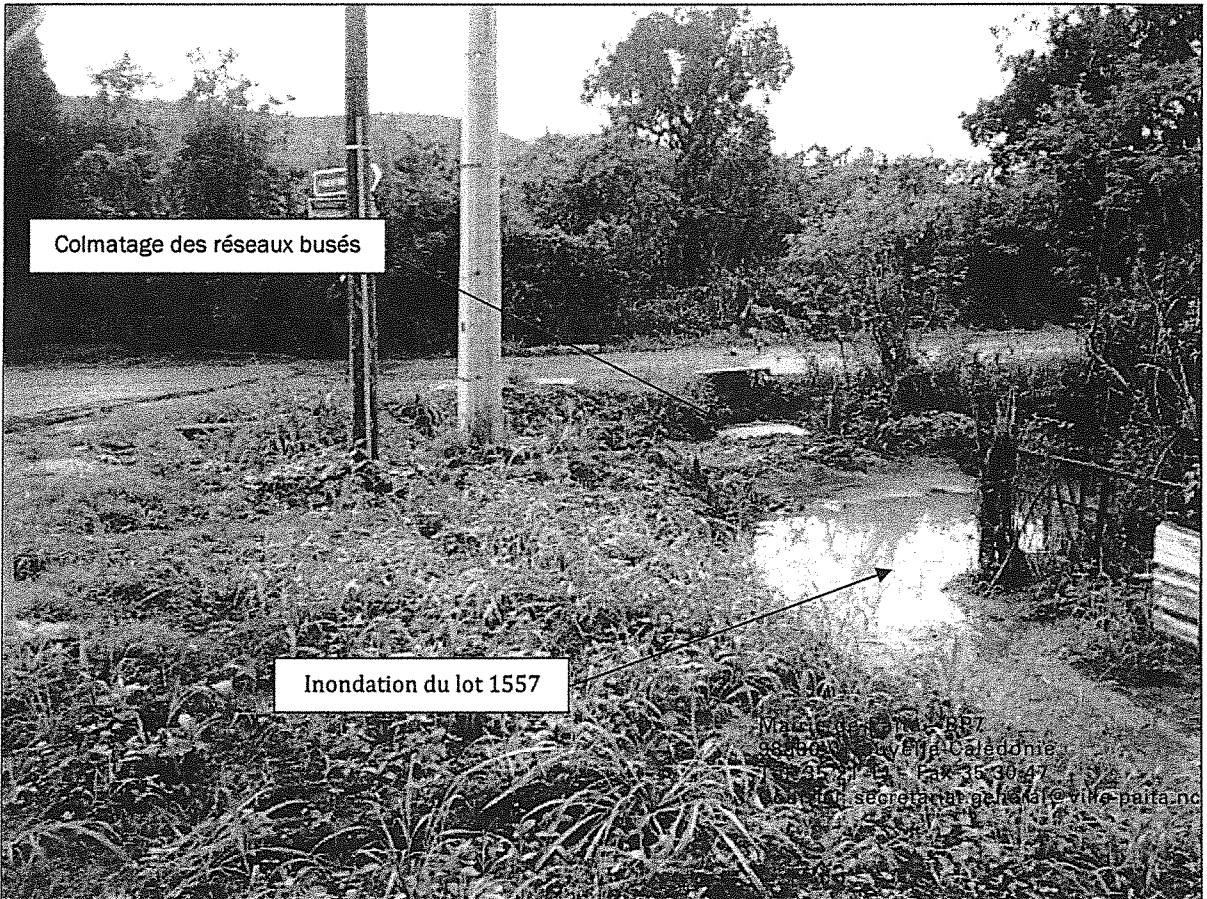
A l'occasion d'une visite en juillet dernier de mes services techniques sur le site de l'ISD de Gadji, il a été établi que les eaux provenant de l'exutoire sud provoquaient des désordres importants sur le fossé de la route municipal n° 22.

En effet, les eaux qui sont régulièrement évacuées du bassin de décantation contribuent fortement à détériorer le fossé, les talus mais aussi la chaussée. Ces matériaux terreux s'écoulent et s'accumulent dans les réseaux busés au croisement avec la route municipal n° 15 situé plus en aval créant de ce fait l'inondation d'une partie du lot n° 1557 voisin.

C'est pourquoi, je vous demande de bien vouloir entreprendre des démarches auprès du délégataire pour faire réaliser dans les plus brefs délais des aménagements pérennes qui permettraient d'améliorer définitivement la situation.
