Nouméa, le 06 décembre 2013

Objet : Réponse à la visite d'inspection de l'ISD de Gadji en date du 24 octobre 2013

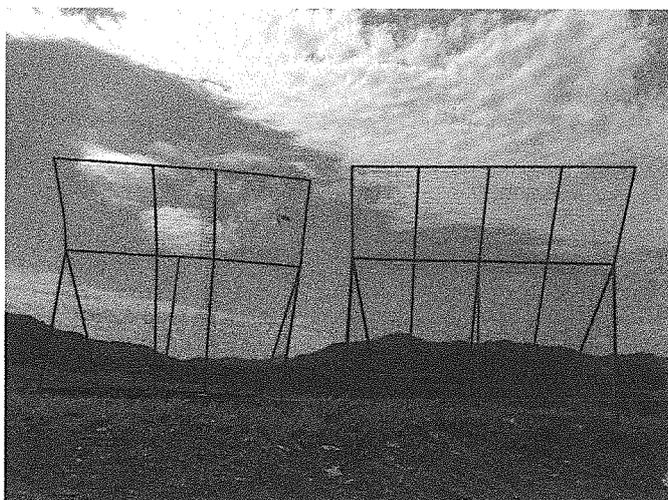
Photo 1 : Cages anti-envols réhabilitées

A ce jour trois cages anti-envols ont été réhabilitées avec un matériau grillagé d'un maillage plus resserré garantissant la retenue des déchets. Trois autres cages sont en cours de réfection. Enfin, trois nouvelles cages grillagées avec le même maillage ont été commandées et disposées sur le site (voir photos 1 et 2).

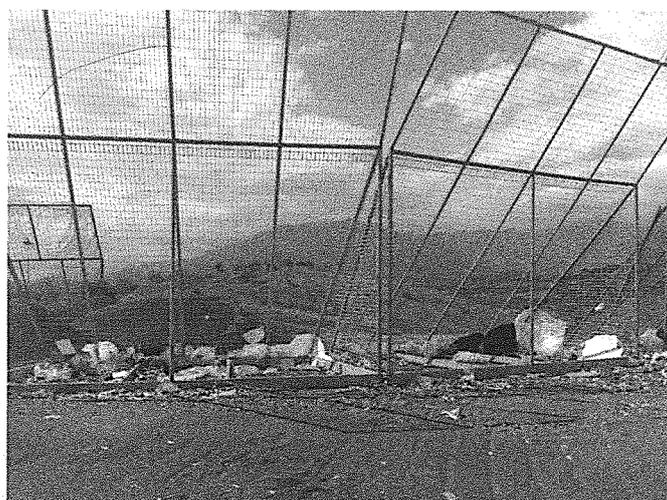
Photo 2 : Nouvelles cages anti-envols
