Objet : visite d'inspection réalisée le 22 février 2013 sur le centre de déconstruction et de dépollution de véhicules automobiles, situé au 25 rue Nobel de la zone industrielle de Ducos, commune de Nouméa

COMPTE RENDU DE VISITE

Etablissement	Centre de déconstruction et de dépollution de véhicules automobiles
Exploitant	AUTOPLAT
Commune	Nouméa
Quartier	Ducos
Arrêté d'autorisation	n° 2099-2011/ARR/DENV du 12 août 2011
Date de la précédente visite	/
Date de la visite	22 février 2013
Nom des agents visiteurs DENV	
Accompagné de

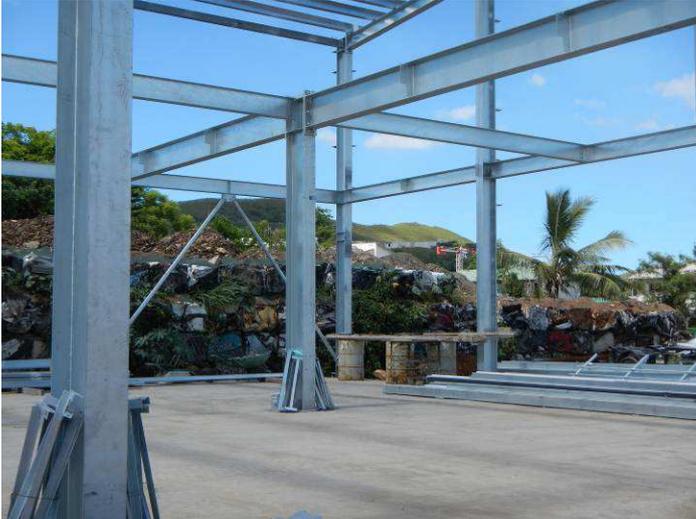
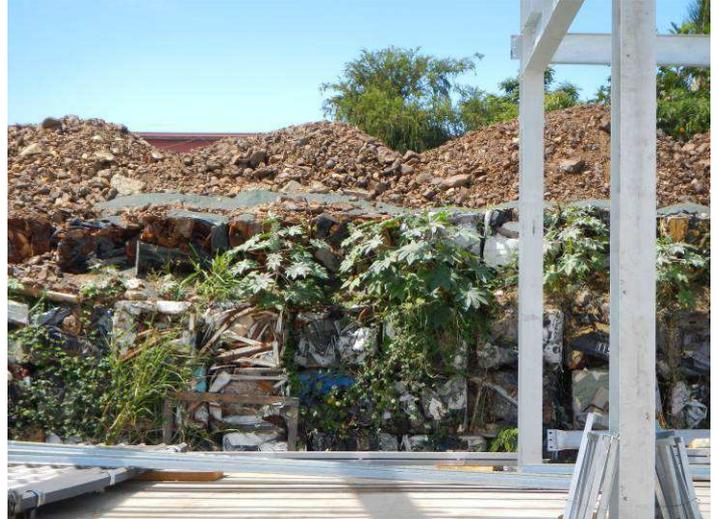
Il est constaté que les carcasses de véhicules hors d'usage (VHU) compactées sont utilisées, après avoir été dépolluées et compactées, pour faire un mur de soutènement. L'estimation faite par l'inspection des installations classées porte le nombre de carcasses de VHU à au moins 480 au total (sur la base d'une longueur de 60 carcasses de véhicules compactées sur 4 niveaux et, selon l'exploitant, sur 2 rangées).

Ces éléments constituent donc une non-conformité au regard des dispositions prévues à l'article 5.3 et l'annexe I de l'arrêté d'autorisation.

Ceci constitue donc une infraction au regard des dispositions de l'arrêté d'agrément n° 1839-2012/ARR/DENV du 23 août 2012.

Photos 1 et 2 : carcasses de véhicules stockées sur site et utilisées comme mur de soutènement

- Réaliser, sous un délai d'un mois, les mesures d'autosurveillance telles que prescrites à l'article 9.1 de l'arrêté d'autorisation d'exploiter. Ces mesures doivent être réalisées par un organisme choisi en accord avec l'inspection des installations classées ;
- Remettre en état et rendre pleinement opérationnel, sous un délai de 2 mois, le déboureur/séparateur d'hydrocarbures détérioré et, le cas échéant, les autres dispositifs de traitement des effluents ;
- Transmettre à l'inspection des installations classées, sous un délai de trois mois, le rapport d'activité tel qu'exigé à l'article 10 de l'arrêté d'autorisation
- Retirer, sous un délai de trois mois, l'ensemble des carcasses de véhicules entreposés en guise de mur de soutènement et de les traiter selon le mode d'élimination prévue par l'arrêté d'autorisation.

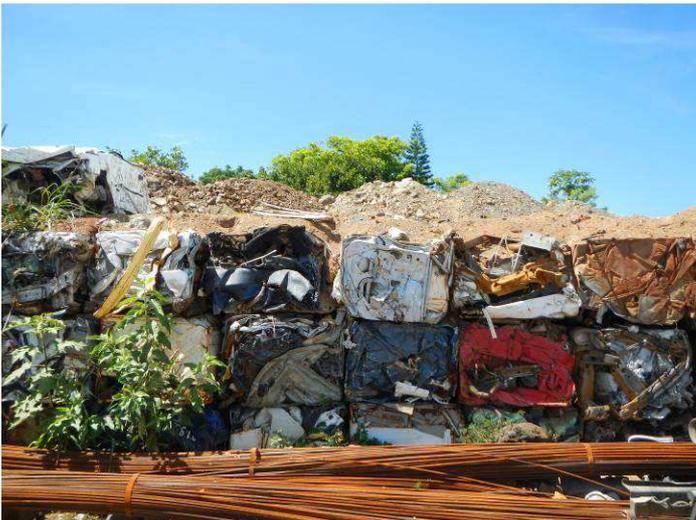
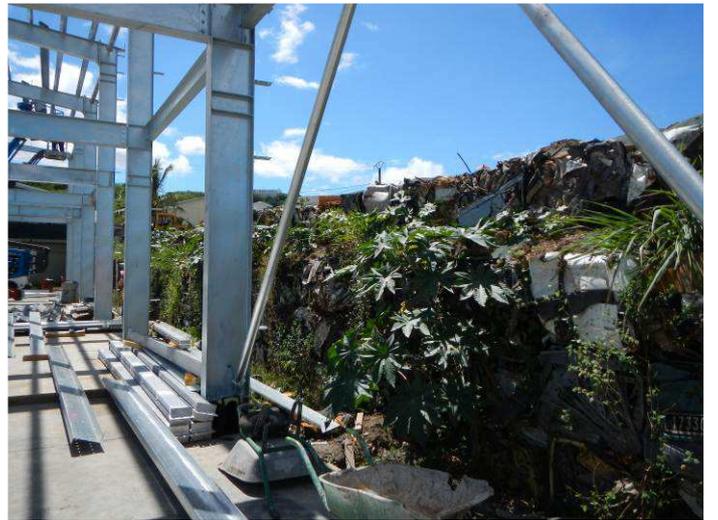
Photos 3 et 4 : carcasses de véhicules stockées sur site et utilisées comme mur de soutènement

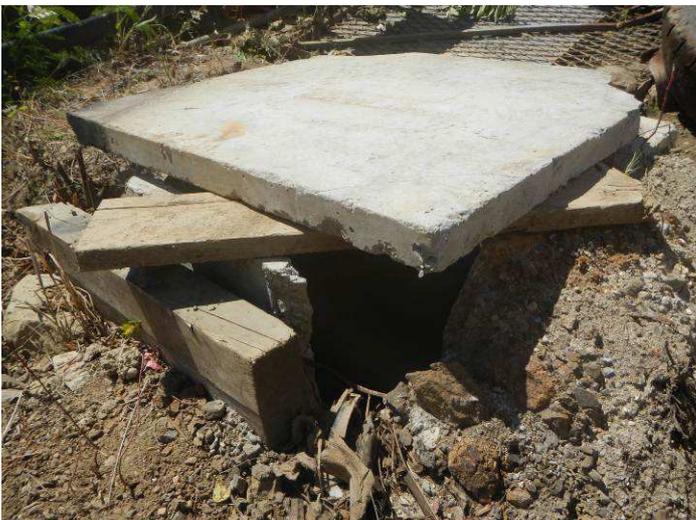
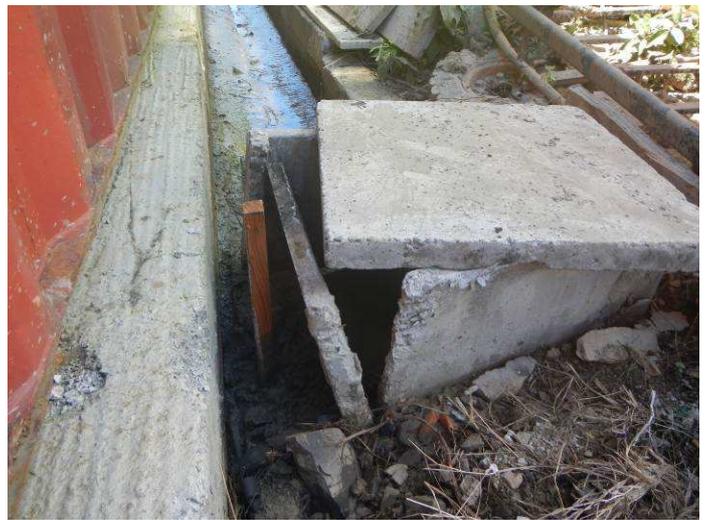
Il est observé qu'un des déboureur/séparateurs présents sur site est détérioré. En effet les rehausses du dispositif de traitement sont cassées permettant notamment l'entrée des eaux de ruissellement extérieures à la zone prévue d'être traitée par ce dispositif et l'apport de particules fines, le séparateur étant implanté sur une surface terreuse. Ces éléments laissent supposer une insuffisance du niveau de traitement des effluents.

Photos 5 et 6 : dispositif déboureur/séparateur d'hydrocarbures défectueux
