Objet : visite d'inspection réalisée le 16 octobre 2013 sur l'élevage de porcs dans la zone industrielle de la commune de Boulouparis
Pièce jointe : compte-rendu de visite d'inspection

**COMPTE RENDU D'INSPECTION
D'INSTALLATIONS CLASSEES**

Etablissement	Elevage de porcs
Exploitant	
Commune	Boulouparis
Quartier	Zone industrielle
Arrêté d'autorisation	n° 1580 du 19 juin 1989
Date de la précédente visite	5 mai 2010
Date de la visite	16 octobre 2013
Nom des agents visiteurs	
Accompagné de

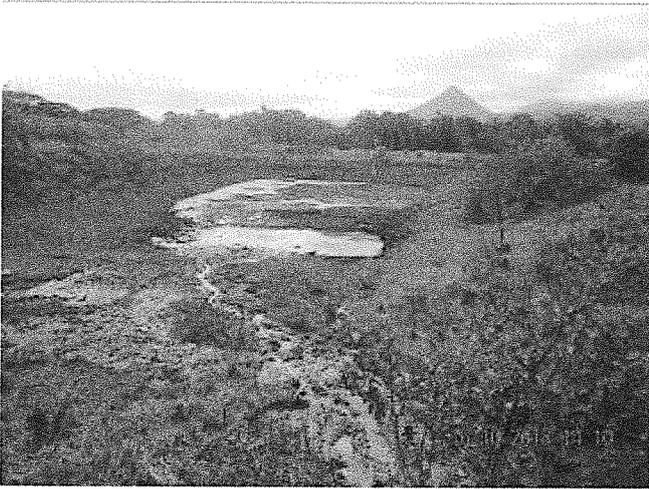
Récemment une troisième fosse à lisier de la même dimension a été mise en place. Celle-ci est raccordée directement aux bâtiments par écoulement en pente douce à même le sol. L'inspection indique à l'exploitant que ce mode de raccordement n'est pas satisfaisant. La troisième fosse doit être raccordée aux caniveaux des bâtiments par des canalisations enterrées ou semi-enterrées. Ces travaux de raccordement doivent être réalisés dans un délai de trois mois.

Photo 1 : La fosse n°3 recevant les effluents à même le sol

- enfouir, sans délai, les cadavres d'animaux selon les modalités décrites au paragraphe 3.3 ;
- continuer à veiller à la bonne application des normes environnementales énoncées dans le compte rendu de visite du 3 mai 2010 ;
- réaliser les travaux de raccordement de la troisième fosse à lisier par des canalisations enterrées ou semi-enterrées, dans un délai de trois mois.

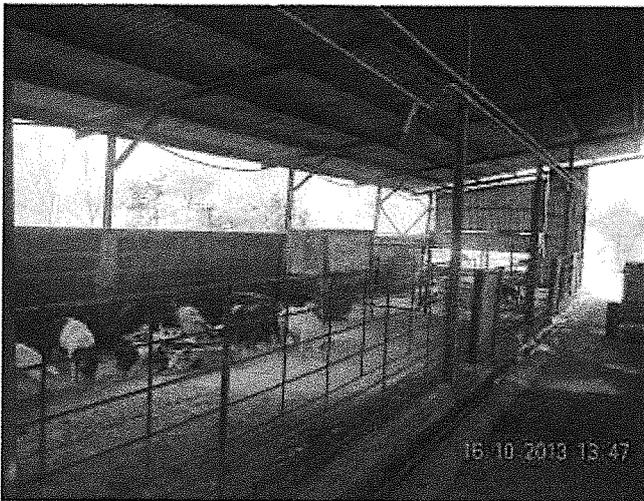
Les porcs sont élevés dans 5 bâtiments de 40 mètres de long sur 8 mètres de large pour une hauteur de 3 mètres. Le sol est en béton armé.

Photo 3 : Bâtiment d'élevage
