N.Ref : G-ENV-C-F-2013-59-NTD

Objet : Réponse au courrier DIMENC du 2 juillet 2013 n°CS13-3160-SI-1664

1. Tableau de synthèse des émissions accidentelles de SO2 de l'usine d'acide

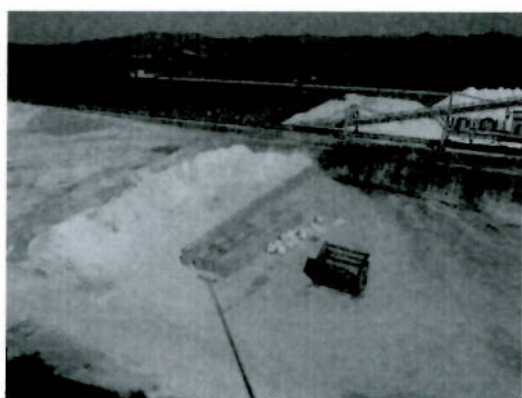
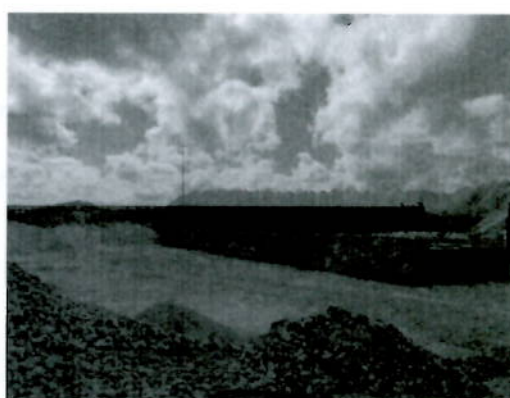
A ce jour, les résidus de calcaire sont physiquement séparés du gâteau de soufre. En outre, 50% de la construction du mur a été réalisée et sera finalisée dans les meilleurs délais. Ci-dessous une photo montrant la séparation des matériaux de calcaire aux matériaux de soufre (partie la plus problématique vis-à-vis du stockage). La séparation de la partie gâteau de soufre /soufre pur, sera finalisé dans son intégralité courant décembre 2013.

Après étude de notre département ingénierie et projets, la modification qui a été retenue est la construction d'un mur de séparation (longueur 50m) au niveau de la zone de stockage de soufre (annexe n°8). Ce mur permet d'isoler le stockage des résidus de calcaire du stockage des matériaux de soufre et ainsi éviter une contamination croisée des deux matières./....

Le mur est constitué de bloc béton sur trois niveaux, avec des fixations entre les blocs et ce afin d'éviter tout déplacement des blocs d'environ trois tonnes chacun (chocs répétitifs des engins). Chaque bloc béton est d'une dimension de 2m x 0,8m x 0,8m. La dimension totale du mur est de 2,4m de hauteur et 50 mètres de long.
