Rapport d'incident N° D-01-2016
En date du vendredi 10/06/2016

Départ de feu sur une remorque assurant le transfert de déchets entre le CTTV DUCOS et l'ISD GADJI.

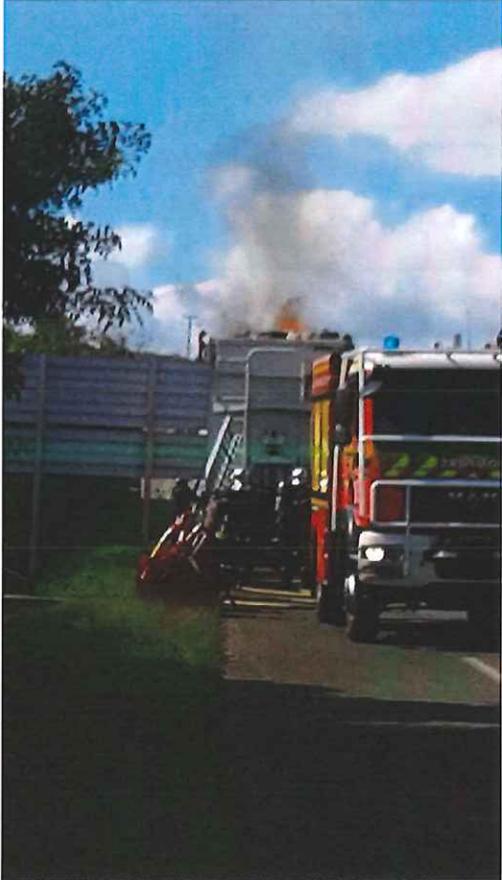
PHOTO 1
Intervention des pompiers sur
la SAV EXPRESS.

- Vers 10h15, les pompiers sont intervenus afin d'éteindre l'incendie. (photo 1)
- La Gendarmerie est intervenue afin de réaliser la circulation sur une seule voie.

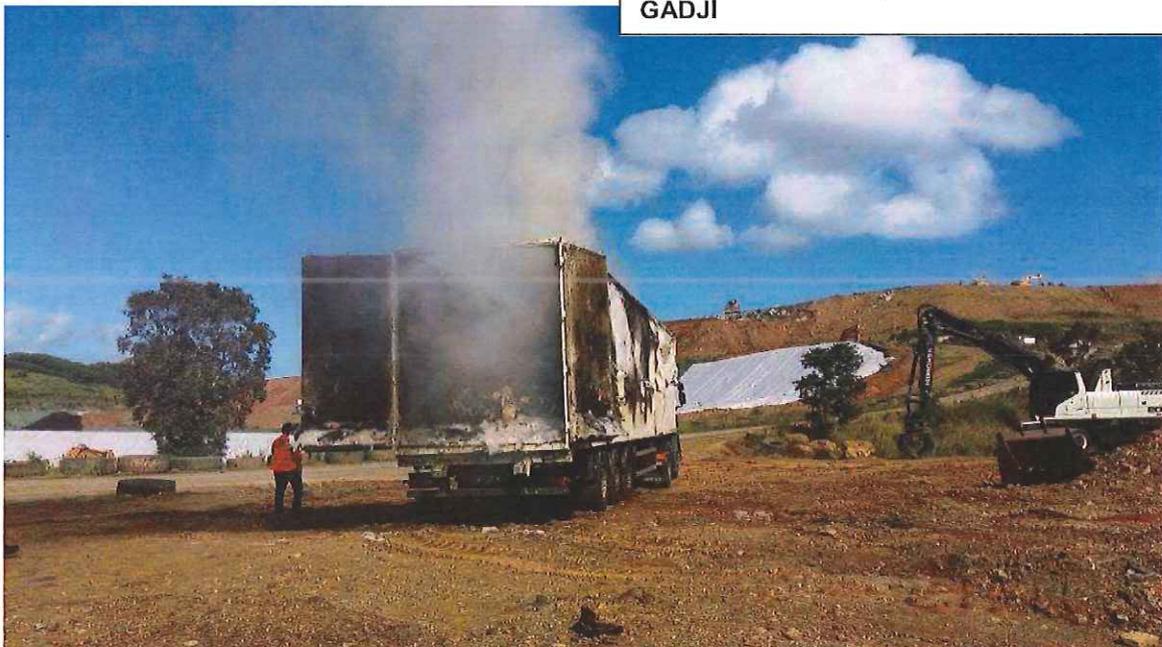
PHOTO 2
Arrivée de la remorque incendiée sur
GADJI

- Après vérification des organes mécaniques et hydrauliques par CSP, la remorque a été à nouveau attelée au tracteur et tractée jusqu'au site de GADJI afin de terminer la manipulation en toute sécurité (sans la circulation à proximité.)

- Vers 12h00, la remorque est arrivée sur GADJI, une zone spécifique a été réalisée afin de procéder à une méthode dite « sarcophage » (mélange de terre + déchets aspergés) en collaboration avec les pompiers. (photos 2 à 4)

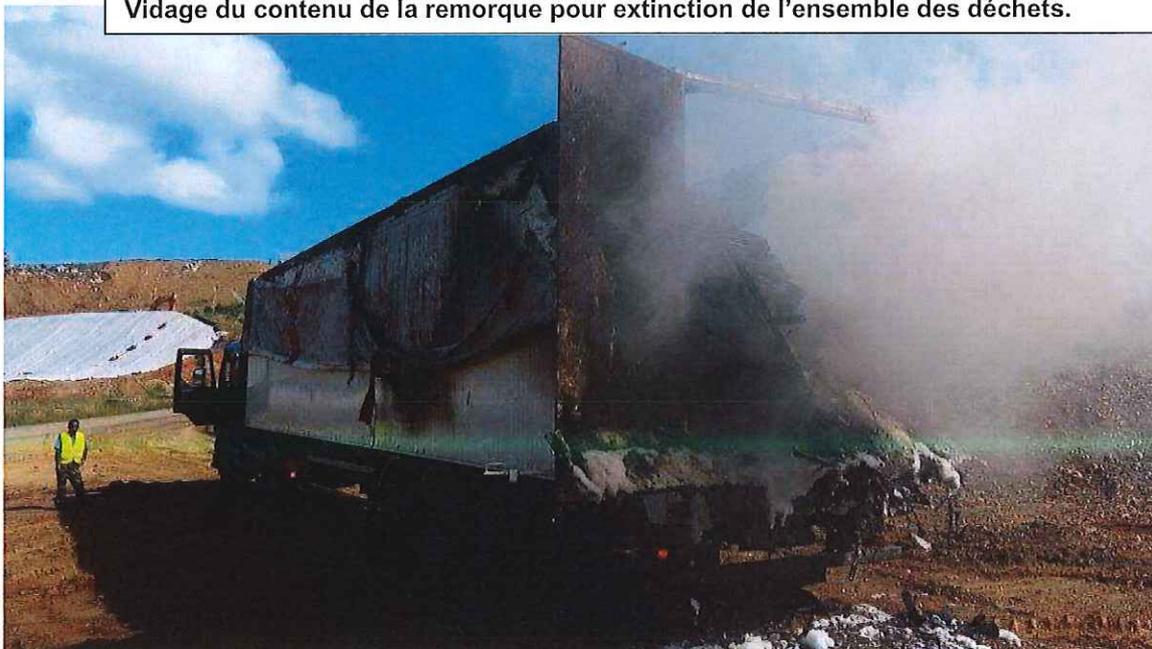
PHOTO 3

Vidage du contenu de la remorque pour extinction de l'ensemble des déchets.

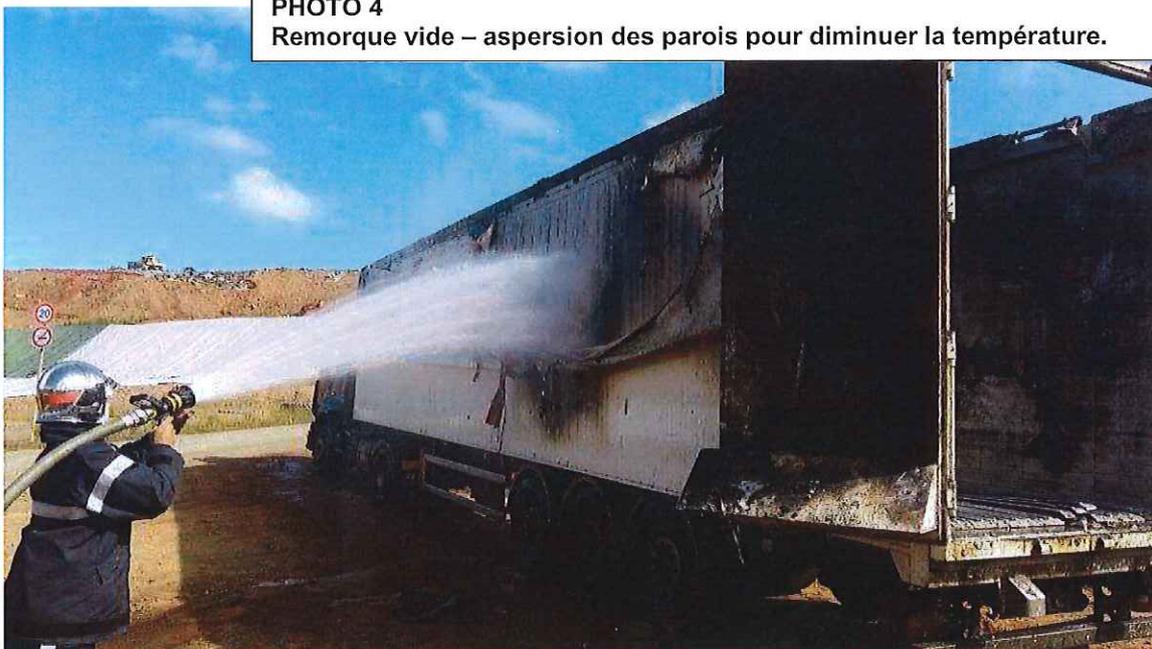
PHOTO 4

Remorque vide – aspersion des parois pour diminuer la température.
