**COMPTE RENDU D'INSPECTION  
D'INSTALLATIONS CLASSEES**

<b>Etablissement</b>	Elevage de poules pondeuses
<b>Exploitant</b>	
<b>Commune</b>	Dumbéa
<b>Arrêté d'autorisation</b>	n° 1292-99/PS du 25 août 1999
<b>Date de la précédente visite</b>	31 juillet 2013
<b>Date de la visite</b>	21 mai 2015
<b>Nom de l'agent visiteur</b>	
<b>Accompagné de</b>

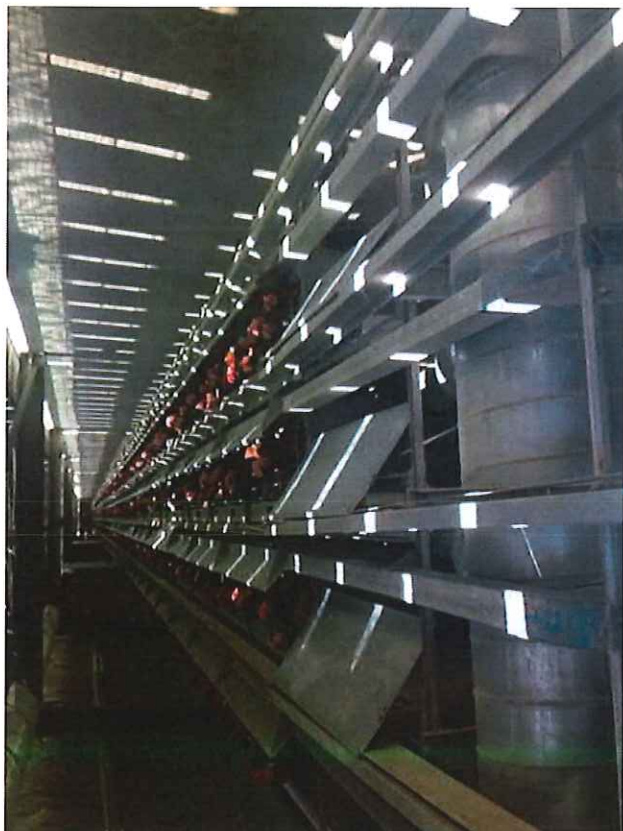
Bâtiment d'élevage

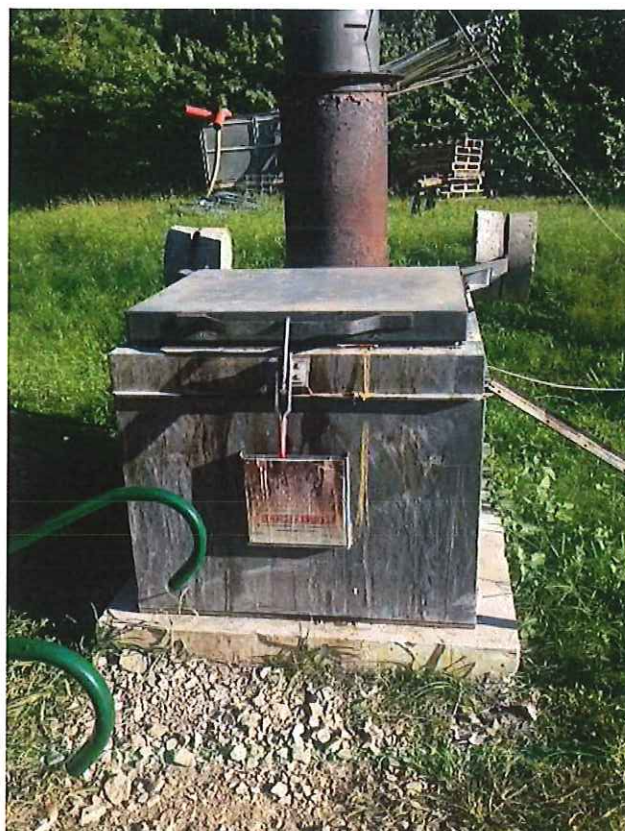
L'exploitant dispose d'un incinérateur pour le traitement des déchets carnés.

Cette activité relève de la rubrique 2771 de la nomenclature des installations classées du code de l'environnement et devra figurer dans le dossier de demande d'autorisation qui sera déposé au plus tard le 31 juillet 2015.

Incinérateur en fonctionnement

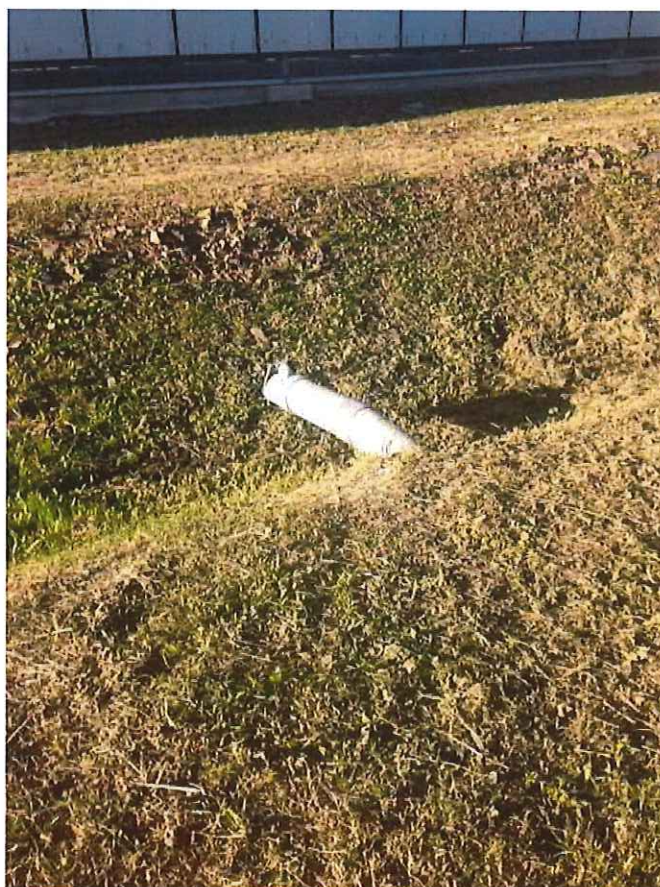
Actuellement les eaux de lavage des poussinières et du bâtiment de conditionnement ne sont pas dirigées vers un système de traitement adapté.

Point de rejet des eaux de lavage des poussinières dans le milieu naturel

L'inspection demande à l'exploitant de réaliser un diagnostic des réseaux d'assainissement existants et d'étudier la mise en place d'un système de traitement approprié qui recevra l'ensemble des eaux usées de l'exploitation, afin d'éviter tout rejet d'eaux brutes souillées dans le milieu naturel, dans un délai de 3 mois.

Puis, les travaux de mise en conformité des réseaux et du système d'assainissement devront être réalisés dans un délai de 6 mois.
