COMPTE RENDU D'INSPECTION D'INSTALLATIONS CLASSEES

Etablissement	Centre de tri et de transfert des déchets – Boulouparis
Commune	Boulouparis
Lieu dit	Lot 7 pie – dépotoir de Boulouparis
Arrêté	10791-2009/ARR/DENV/SPPR du 24/07/2009
Etablissement	Centre de tri et de transfert des déchets – La Foa
Commune	La Foa
Lieu dit	Parcelle n°2 – secteur de Pocquereux
Arrêté	10788-2009/ARR/DENV/SPPR du 24/07/2009
Etablissement	Centre de tri et de transfert des déchets – Bourail
Commune	Bourail
Lieu dit	Parcelles 25 et 49, section de Nandaï
Arrêté	11469-2009/ARR/DENV/SPPR du 17/11/2009
Exploitant	CALEVA Sud
Date de la visite	30 mars 2011
Nom des agents visiteurs	
Accompagné de

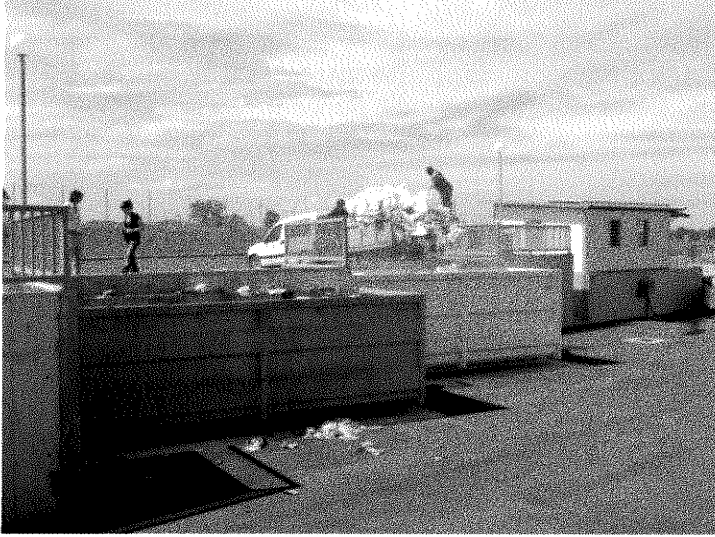
- les **benne de stockage des ordures ménagères ne sont pas protégées des eaux météoriques et ne sont pas étanches** (écoulement de lixiviats observé sur une benne), ce qui est contraire aux prescriptions des articles 3.2.2 et 5.1 ;

Photo 1 : Benne d'ordures ménagères non protégées des eaux météoriques

L'inspection rappelle à l'exploitant qu'il doit **se conformer aux exigences des arrêtés** d'autorisation d'exploiter des CTT. Les mesures appropriées doivent être prises.

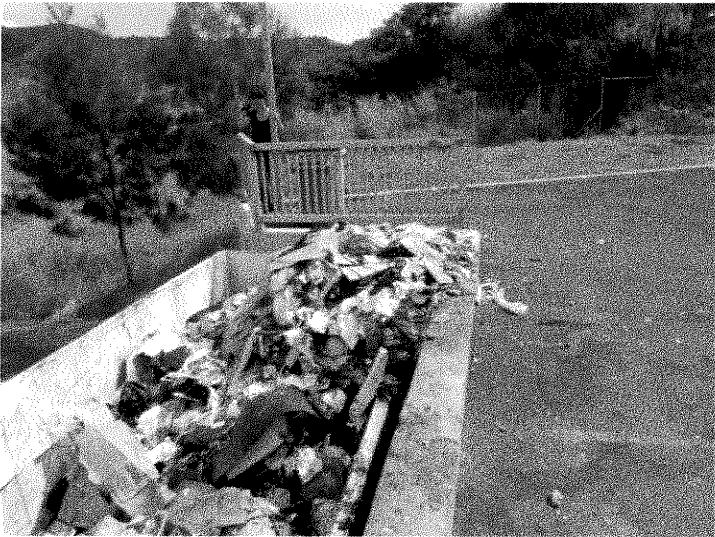
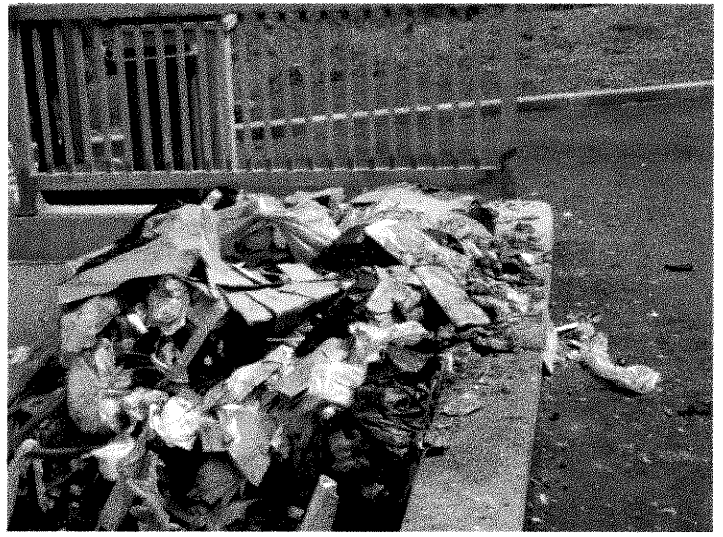
- de **nombreux déchets tombent entre le mur de quai et les benne d'ordures ménagères** lors des dépotages des camions apportant les ordures ménagères.

Photos 3 et 4 : Dépotage de déchets partiellement en dehors des bennes

L'inspection demande qu'un **système** permettant d'éviter que des déchets tombent en dehors des benne **doit être réfléchi et mis en place par l'exploitant**.

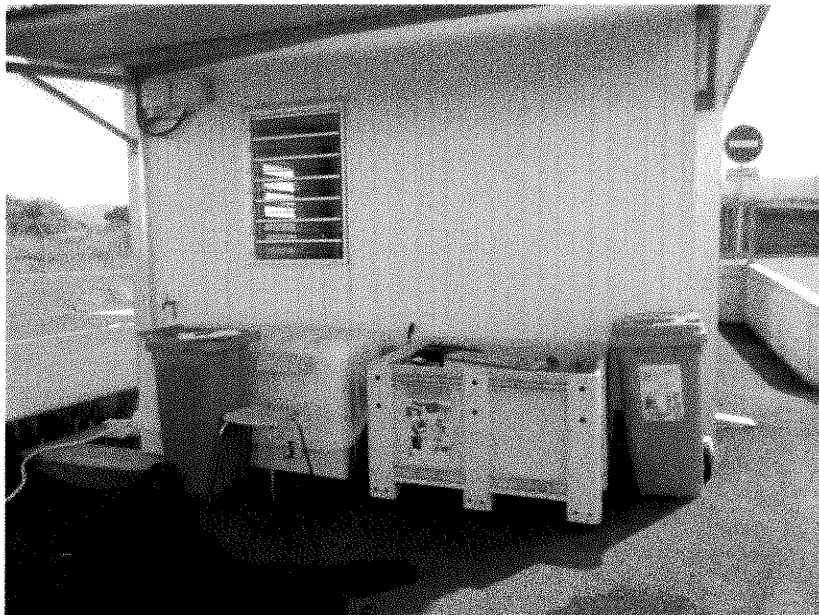
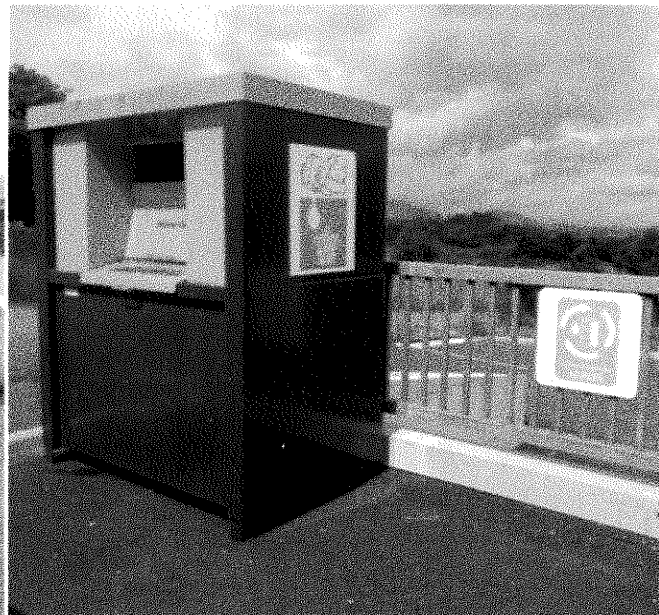
- les déchets ménagers spéciaux sont protégés des eaux météoriques et placés dans des bacs étanches.

Photos 7 et 8 : Stockage des déchets ménagers spéciaux

Le SIVM indique que des bacs de récupération pour l'aluminium, le cuivre et l'huile végétale seront installés prochainement (prévu début mai) ;

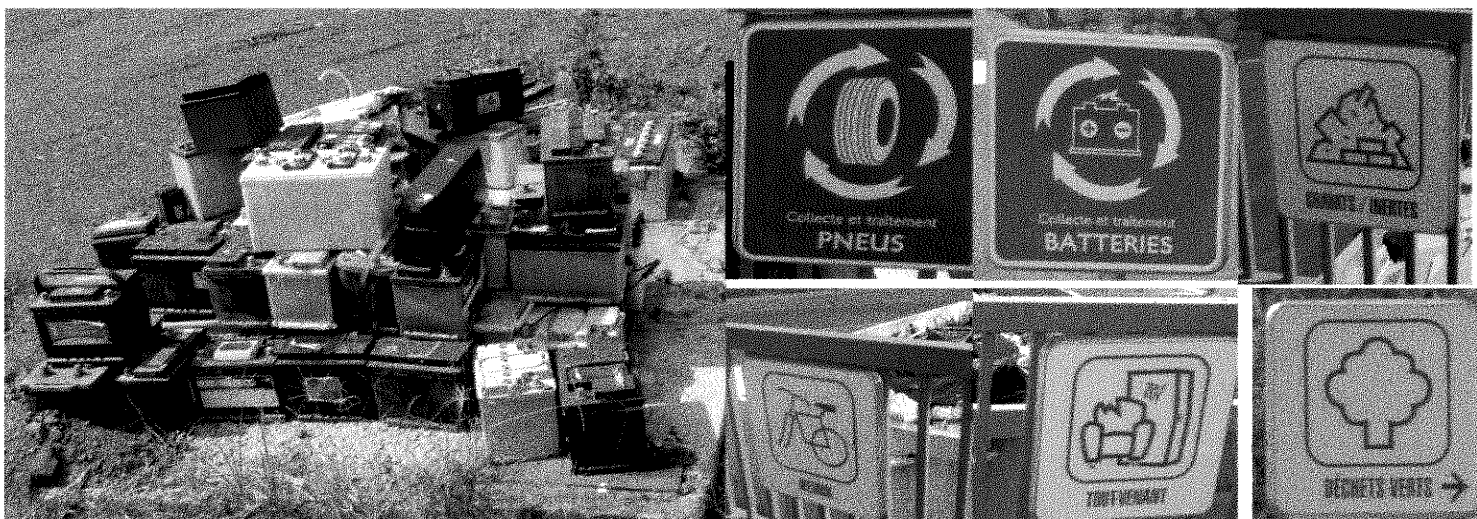
Sur **Bourail**, il est constaté un **stock de batteries** à côté de l'installation, le long de la route d'accès. Le SIVM indique que ce stock est un stock historique datant de l'exploitation de la décharge. Afin de maintenir les abords du site propre et de supprimer cette source de pollution potentielle, le site disposant d'une aire de stockage temporaire de batteries, l'inspection demande à ce que **ce stock soit enlevé et placé dans des conditions de stockage appropriées jusqu'à leur évacuation.**

Photo 9 : Stock historique de batteries à côté du CTT Bourail

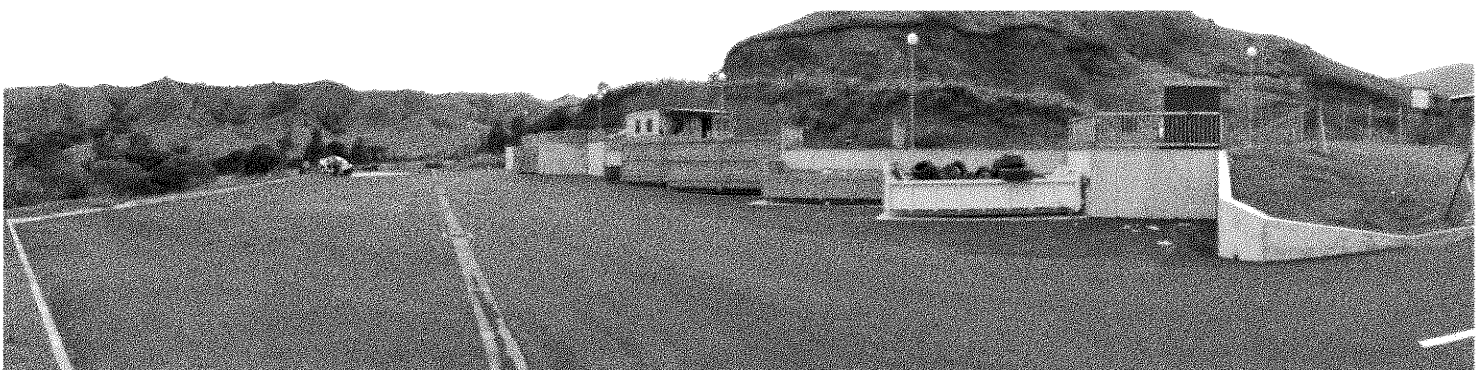
- les sites sont maintenus en bon état général de propreté.

Photo 16 : Bon état général de propreté (photo CTT Bourail)
